## **AVALIAÇÃO DA COBERTURA TDT**

**Rua**

**Buarcos**

**DGE1 - Centro de Monitorização e Controlo do Espectro**

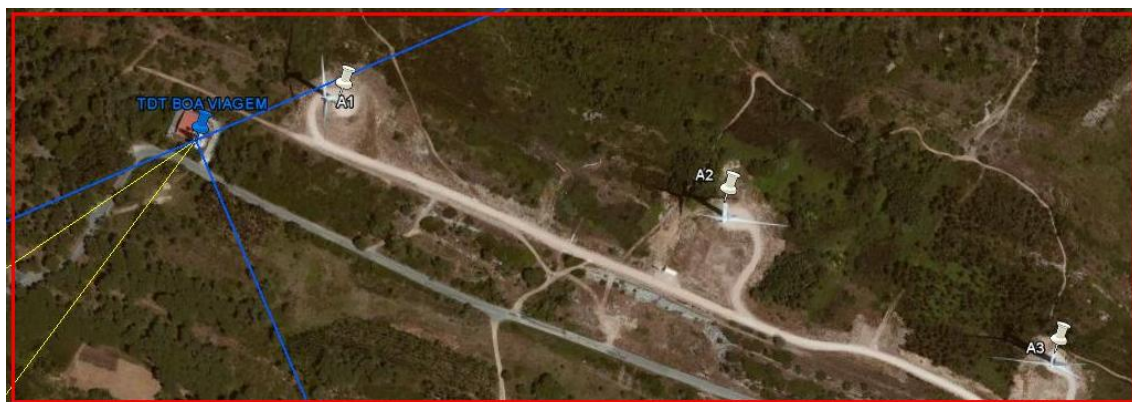
O centro emissor de TDT da Boa Viagem possui três painéis radiantes, orientados a 70º, 160º e 250º. Está localizado junto a um parque eólico, constituído por três aerogeradores, que distam do emissor cerca de 90, 360 e 610 metros. O painel a 70º encontra-se orientado para o aerogerador mais próximo, à cota correspondente ao meio da pá, quando esta se encontra na vertical, voltada para baixo.

Pormenor - O emissor e o parque eólico

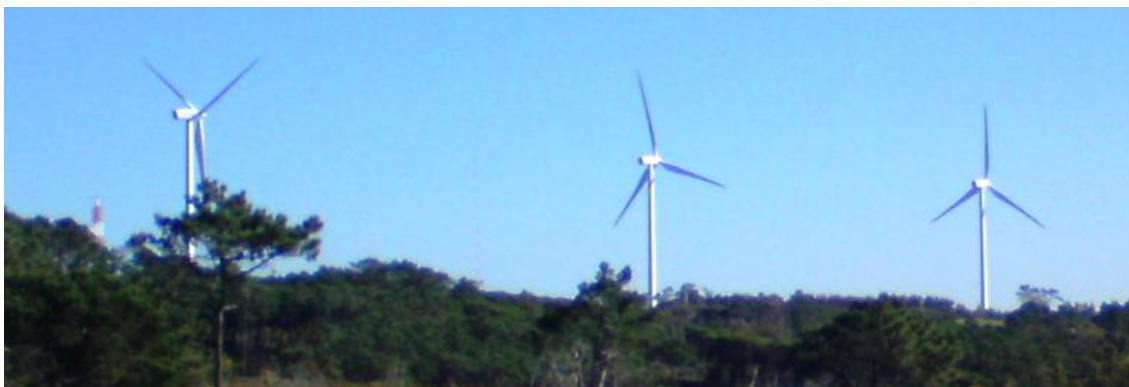
Emissor e parque eólico, vistos do Ponto do 2

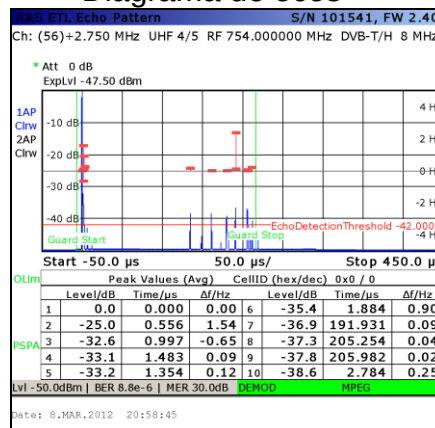
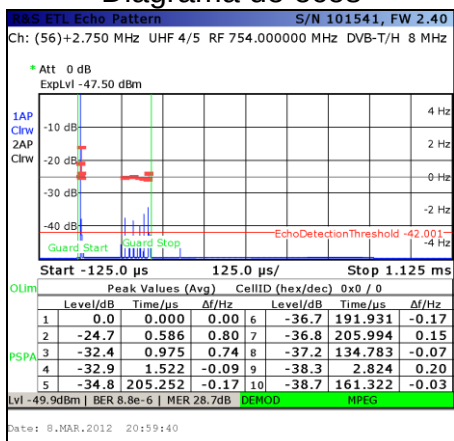
Diagrama de ecos

Através da análise, no tempo, do diagrama de constelação, verificou-se uma perturbação transitória, com o período de aproximadamente 1,8 segundos, manifestando-se pela dispersão (maior indefinição) dos símbolos da constelação, à qual correspondem, no diagrama de ecos, ecos de intensidade variável.

**A degradação do sinal parece estar fortemente relacionada com a dinâmica de funcionamento do parque eólico<sup>1</sup>, uma vez que estes ecos apresentam picos de intensidade correlacionáveis com as diminuições abruptas de MER. Os ecos identificados aparentam corresponder ao atraso, entre o sinal direto e o que é refletido nos aerogeradores, à passagem das pás, na frente do sistema radiante do centro emissor de TDT.**

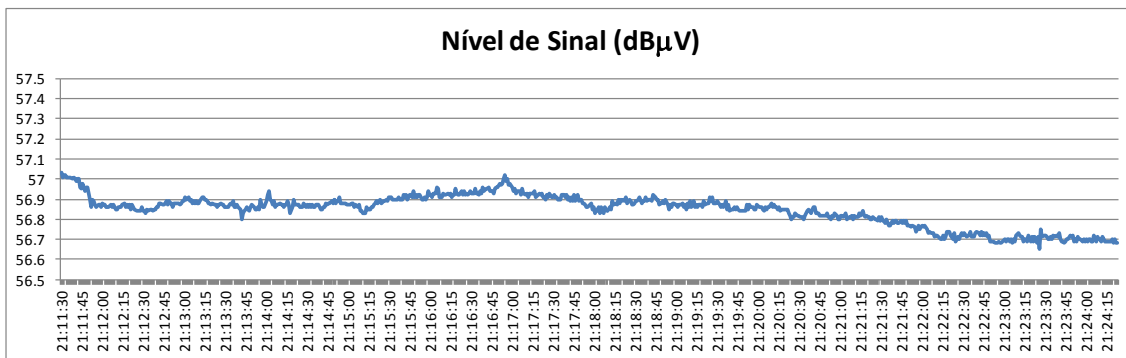
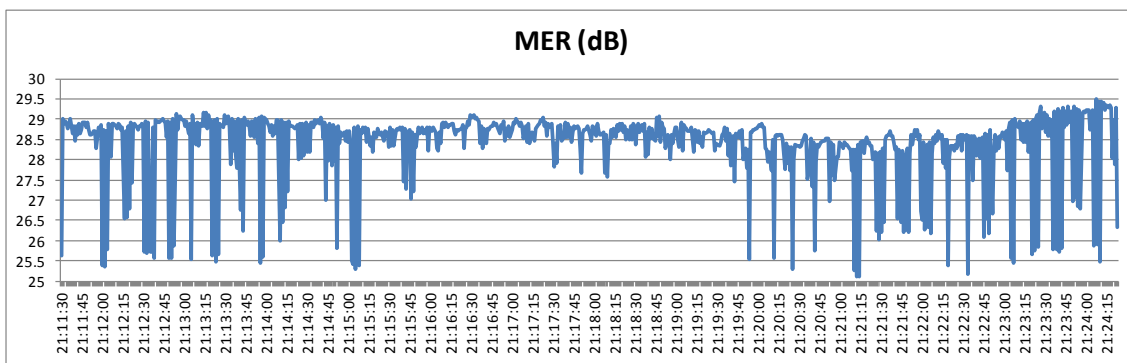
Registos entre as 21:11:30 e 21:24:15

Verifica-se que o nível de sinal, medido à entrada do analisador de DVB-T, com cerca de 57 dBμV, e a que corresponde uma intensidade de campo elétrico recebida de 81 dBμV/m, não sofreu variações dignas de realce, no período de análise.

Porém, o indicador MER, a rondar um valor máximo de 29 a 30 dB, apresentou quedas abruptas instantâneas de até **4 dB**.

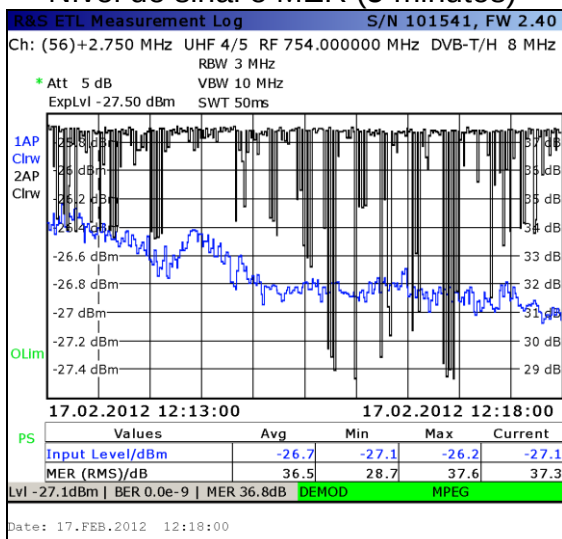
### Nível de sinal e MER (5 minutos)

Neste ponto, registou-se um nível de sinal, à entrada do recetor de DVB-T, de 80 dBμV (-27 dBm), a que corresponde a uma intensidade de campo elétrico de 104 dBμV/m. Nestas condições, foi observado um MER máximo de 37 dB, embora não constante, e com quedas abruptas instantâneas de até 9 dB.

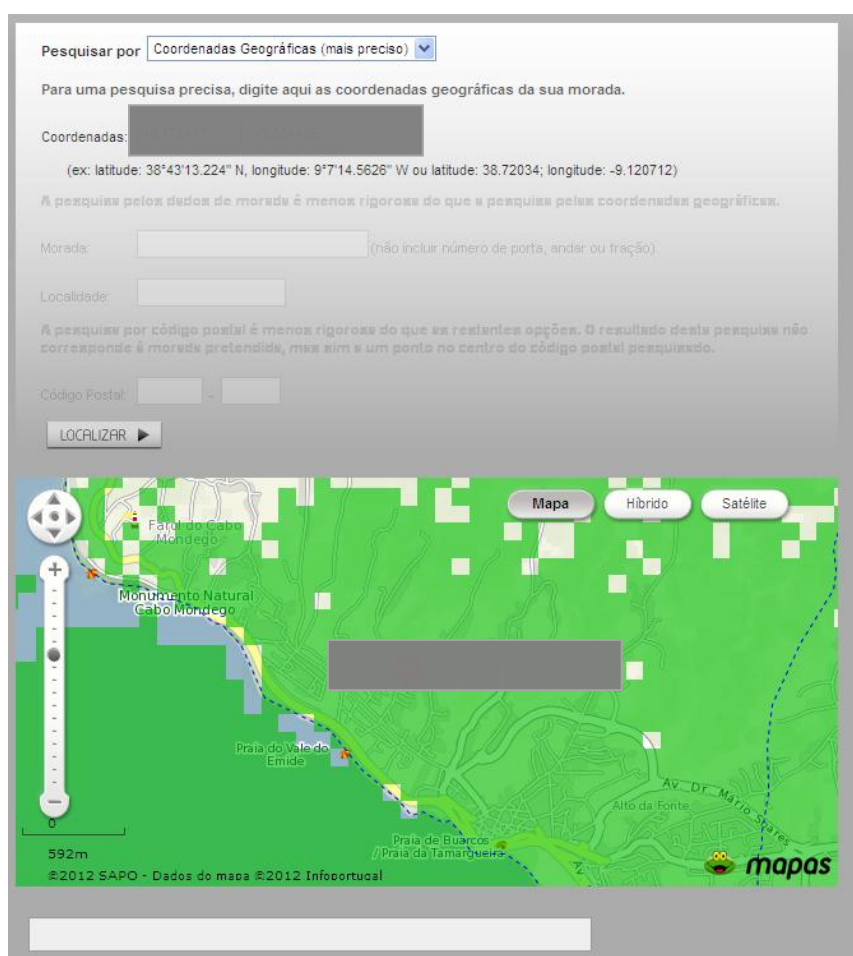
Os mapas de previsão de cobertura disponibilizados pela PT Comunicações, no sítio web: <http://tdt.telecom.pt>, e apresentados em seguida, indicam que a morada da reclamante tem cobertura do sinal TDT.
