Televisão Digital Terrestre Resumo da Ação de Fiscalização

PI 2012/ [REDACTED]

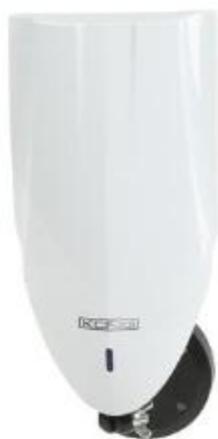
Fig. 1

- A antena de receção utilizada, do tipo exterior plana, da marca Konig, instalada no telhado da moradia, e apresentada na fig. 1 do anexo, não se revelou, na situação em apreço, adequada à receção das emissões digitais;
- A distribuição do sinal, no interior da residência, apresenta perdas, aparentemente, desnecessárias, devido a múltiplas emendas, com fichas tipo "F", nos cabos coaxiais e nas caixas de distribuição; assim como, extensões de cabo coaxial, com comprimentos elevados, dispersas pela casa, cuja finalidade é apenas assegurar a ligação do televisor à tomada de TV;

Ilustração do modelo de antena instalado no telhado da moradia do reclamante

Para além do reclamante ter acompanhado a nossa ação, foi também passada, telefonicamente, toda a informação ao seu filho, ficando de contactar um técnico, para rever a instalação.

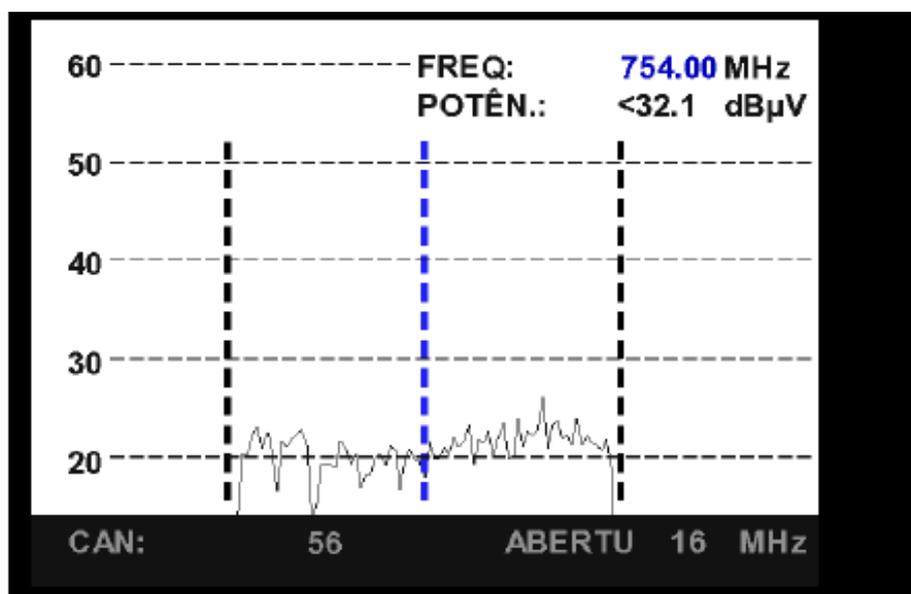
Fig. 2

Através das medições efetuadas, são evidentes perdas significativas na instalação que, combinadas com um ganho reduzido proporcionado pela antena utilizada, contribuem para que o nível de sinal e os indicadores de qualidade, disponíveis nas tomadas de TV da instalação, não apresentem valores aceitáveis (fig. 2 e 3 do anexo).

Espectro obtido na baixada da antena

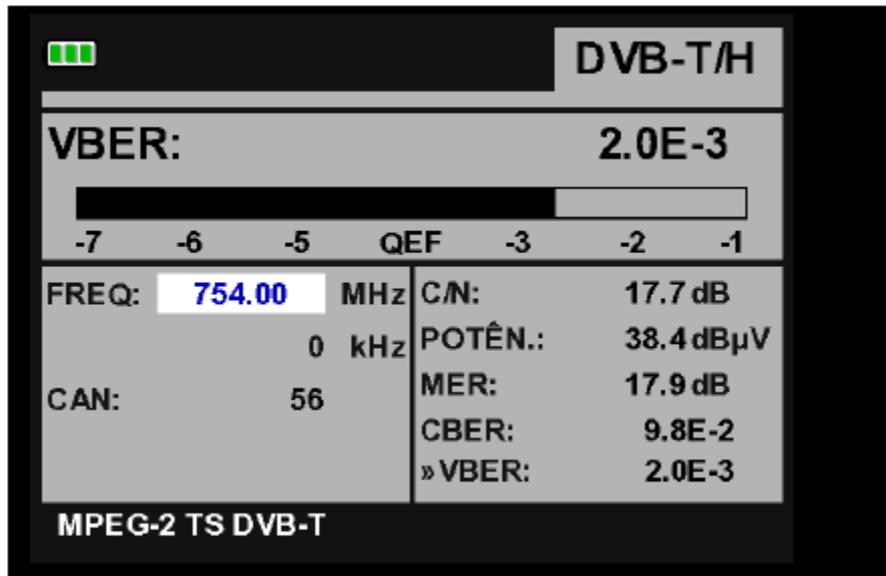
Fig. 3

Indicadores de qualidade obtidos na baixada da antena

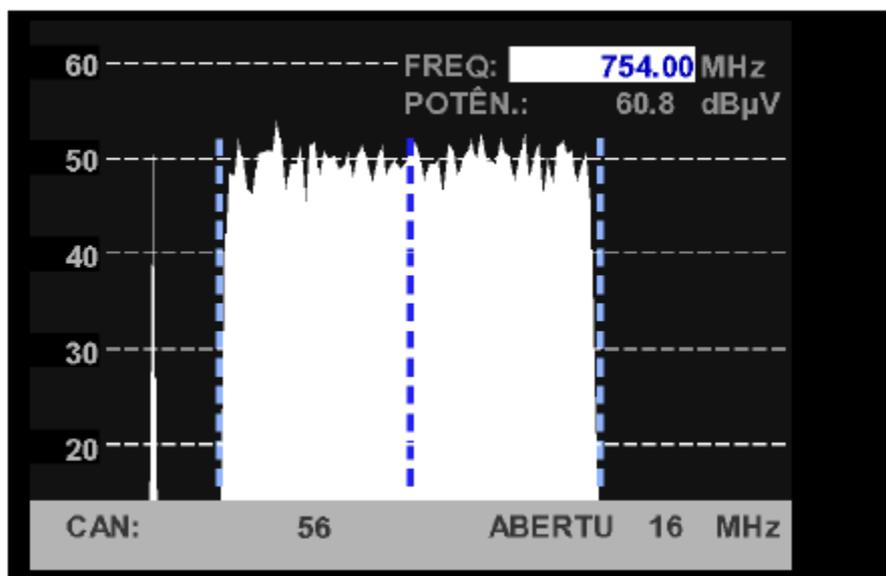
Fig. 4

Para aferir as condições de receção, naquela localização, foram efetuadas medições adicionais, no telhado da moradia, com a nossa antena log-periódica, confirmando-se que a cobertura TDT é efetiva e de boa qualidade, conforme se verifica nos registos da fig. 4 e 5 do anexo. Utilizando uma antena mais adequada, e excluindo as perdas da instalação, foi possível conseguir uma melhoria de 20 dB no nível de sinal, e de 13 dB no MER, em contraste com os resultados das medições no sistema instalado pelo reclamante.

Espectro obtido no telhado, com a nossa antena log-periódica

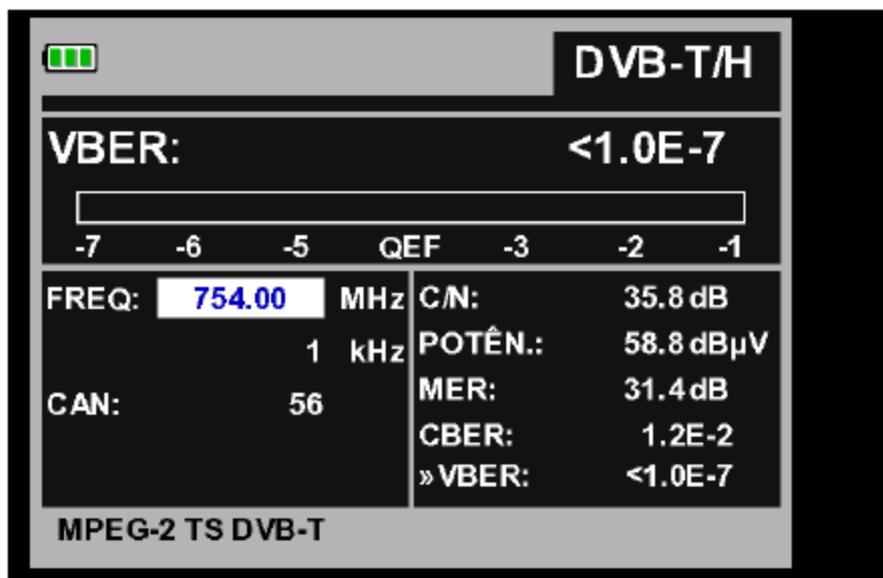
Fig. 5

Indicadores de qualidade obtidos no telhado, com a nossa antena log-periódica
