Televisão Digital Terrestre Resumo da Ação de Fiscalização

PI 2012/ [REDACTED]

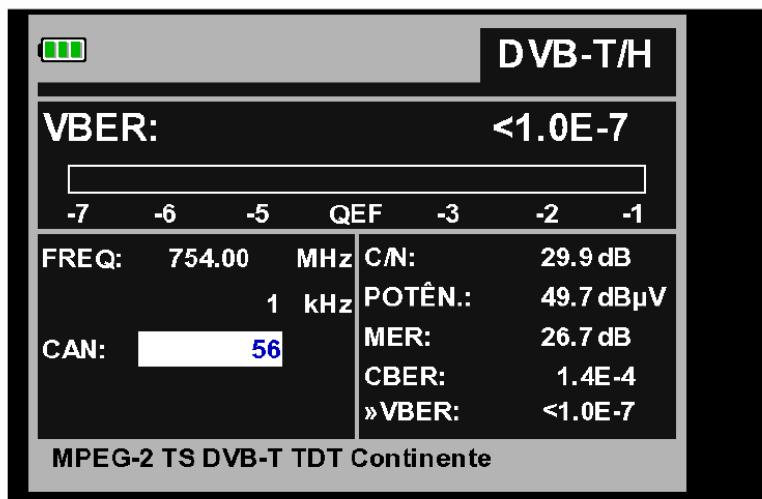
Fig.1

Com recurso ao analisador Promax - Explorer HD e à antena Fracarro - Sigma 6HD, constatou-se que o sinal de TDT proveniente do emissor do Rio Arda era rececionado em muito boas condições (MER: 26,7dB).

Resumo de Indicadores de qualidade

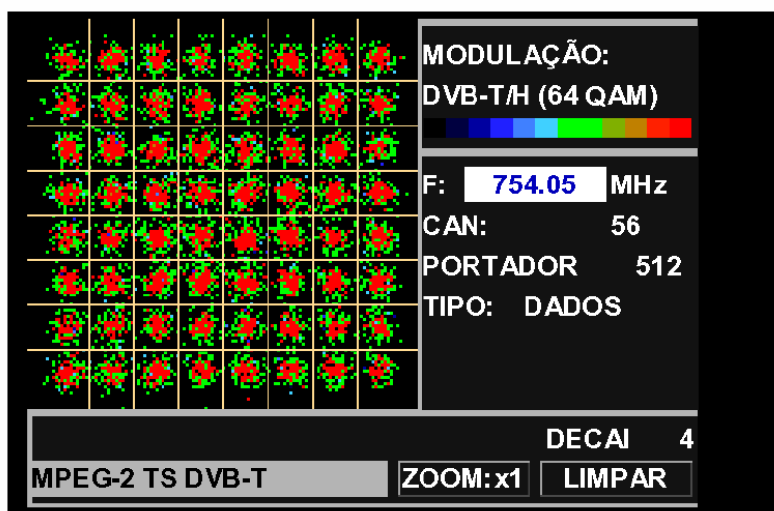
Fig. 2

Diagrama de Constelação
