Interferências na Receção de '*Gap-Filler*' da PT Comunicações

Mora

DGE1 - Centro de Monitorização e Controlo do Espectro

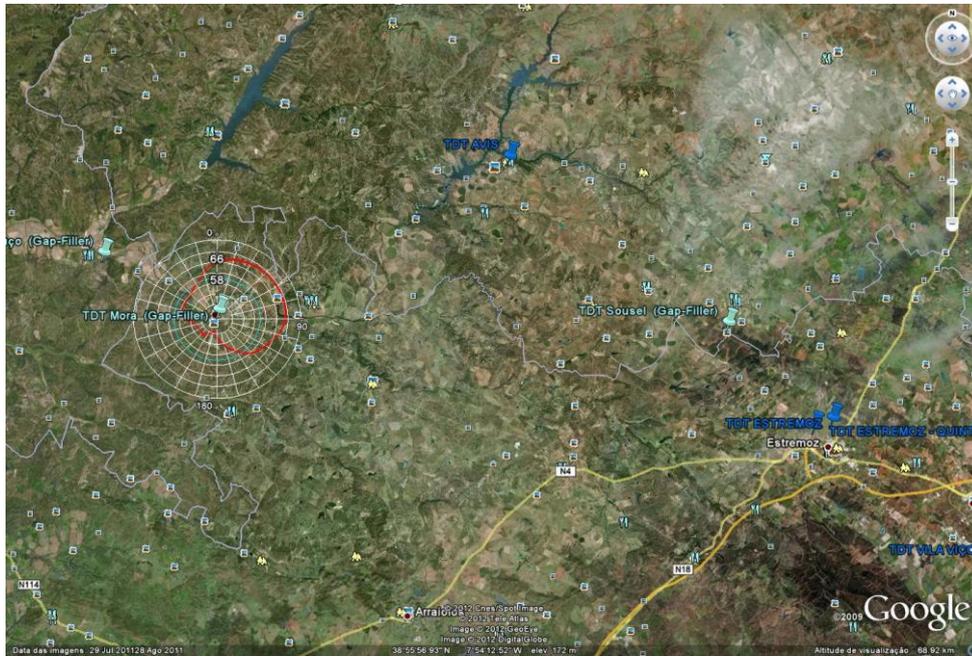
Diagrama polar de recepção, de campo elétrico, centrado nas instalações da PT e sobreposto no mapa com a localização dos emissores

De forma objetiva, constatou-se que o nível máximo de campo eléctrico é obtido segundo o QTE 73º, presumindo-se corresponder, predominantemente, ao sinal difundido pelo emissor de Avis, enquanto que, o valor máximo de MER é registado no QTE 90º, presumivelmente, proveniente da zona de Estremoz.

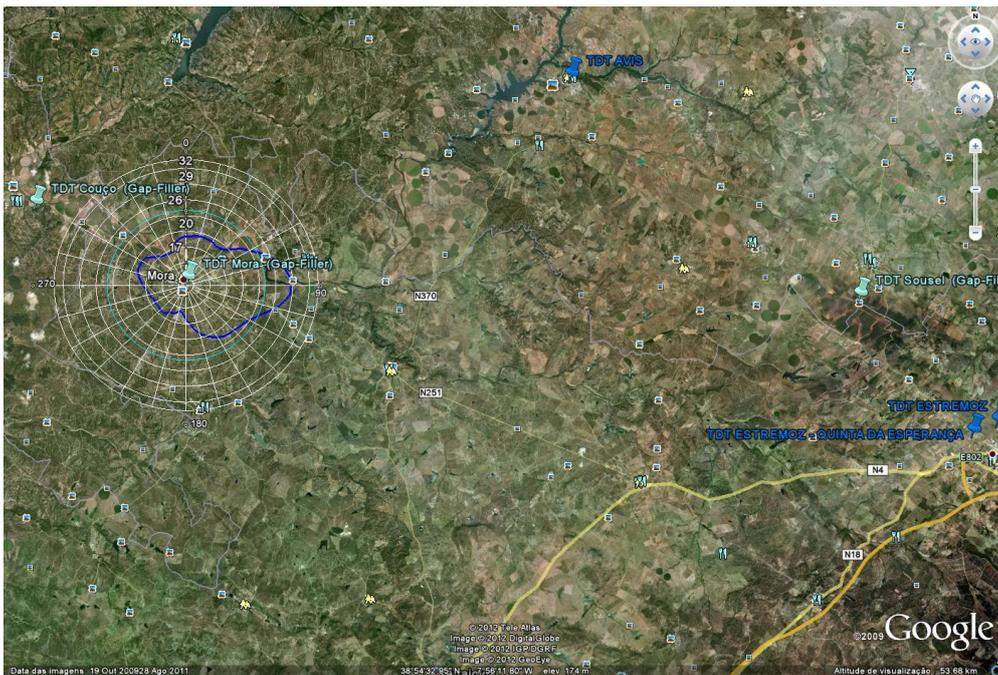
Diagrama polar de recepção, de MER, centrado nas instalações da PT e sobreposto no mapa com a localização dos emissores

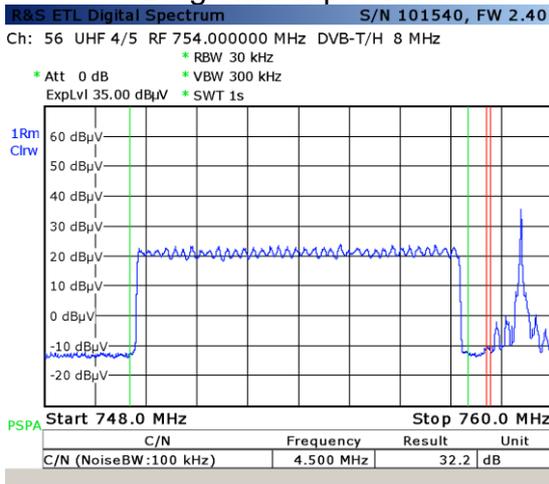
Diagrama espectral

Apesar de se verificar uma ligeira melhoria no indicador MER, obtido na recepção do 'gap-filler' da PT (30 dB), quando comparado com o que se obteve, com a mesma orientação, na estação móvel (cerca de 28 dB), em contraposição, o espectro OFDM, na instalação da PT, revela piores características de amplitude ('ripple' de cerca de 2 dB).

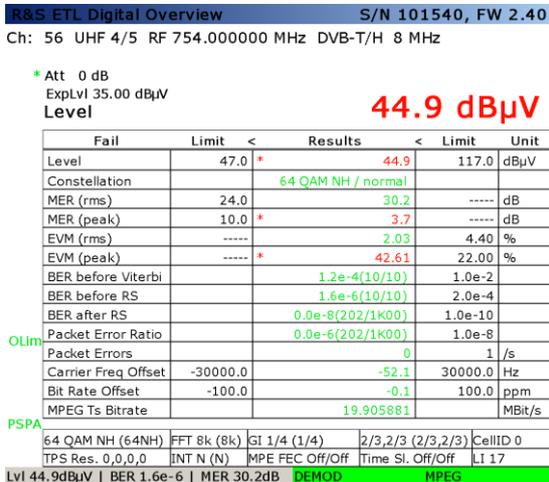
Quadro resumo
