AVALIAÇÃO DA COBERTURA TDT

Praia da Salema

Vila do Bispo

26 de julho de 2012

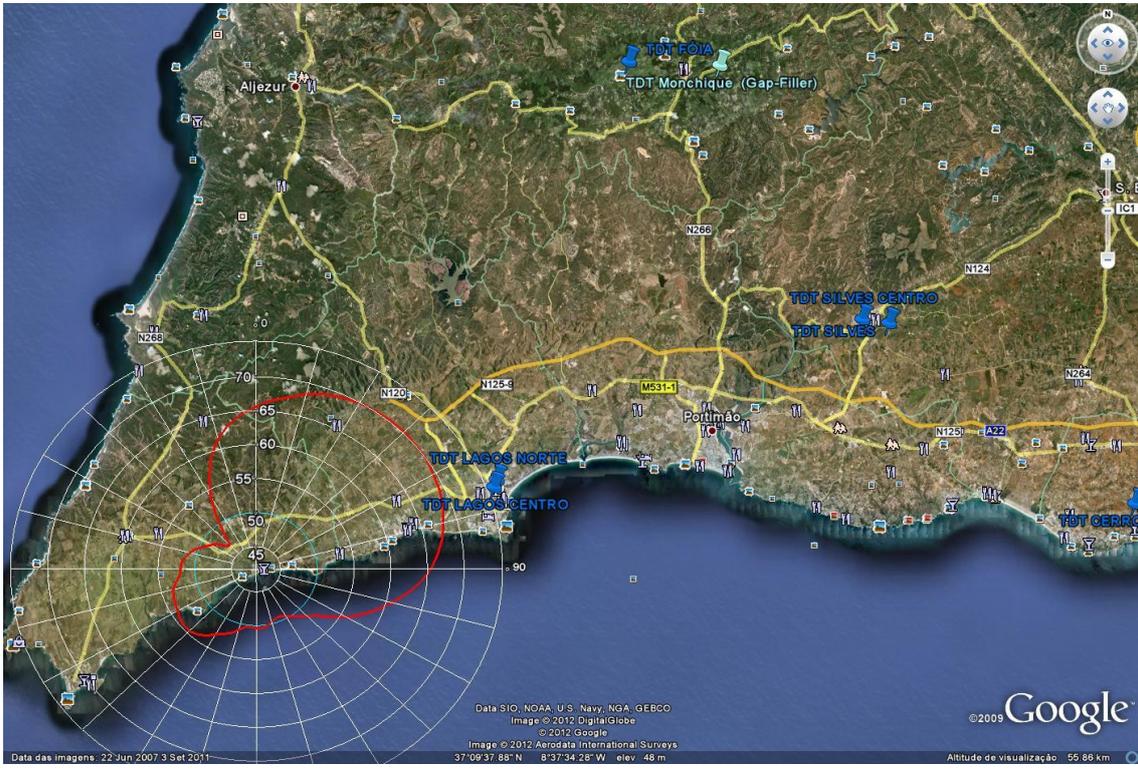
Diagrama polar de receção, de campo elétrico, centrado no ponto de medida e sobreposto ao mapa com a localização dos emissores

Da análise do diagrama polar de recepção, infere-se que o emissor da rede que melhor serve aquele local é de **Fóia**.

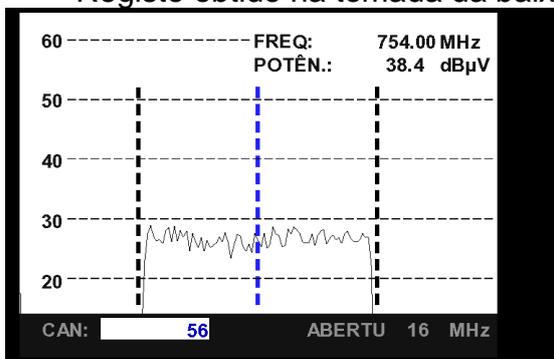
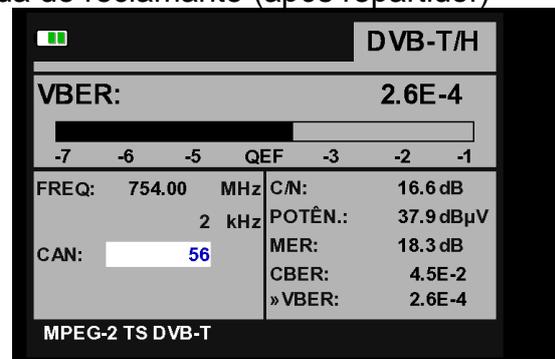
Registo obtido na tomada da baixada do reclamante (após repartidor)

A instalação de recepção do reclamante não se afigura adequada à distribuição do sinal, uma vez que, não dispõe de um amplificador, necessário para fazer face às elevadas perdas introduzidas, quer pelo cabo coaxial, quer pelos repartidores e tomadas de TV. Consequentemente, nestas condições, não é possível garantir um sinal de qualidade nos diferentes pontos da instalação, verificando-se elevadas taxas de erros (BER), originando os problemas de congelamento de imagem reportados.

O reclamante, face ao constatado, ficou de rever a sua instalação, dando a reclamação por encerrada.

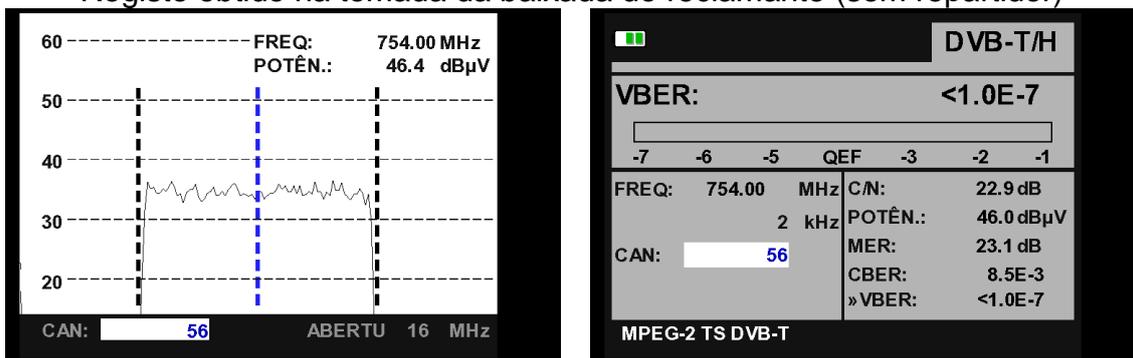
Registo obtido na tomada da baixada do reclamante (sem repartidor)
