AVALIAÇÃO DA COBERTURA TDT

Vila Nova de Tazem

DGE1 - Centro de Monitorização e Controlo do Espectro

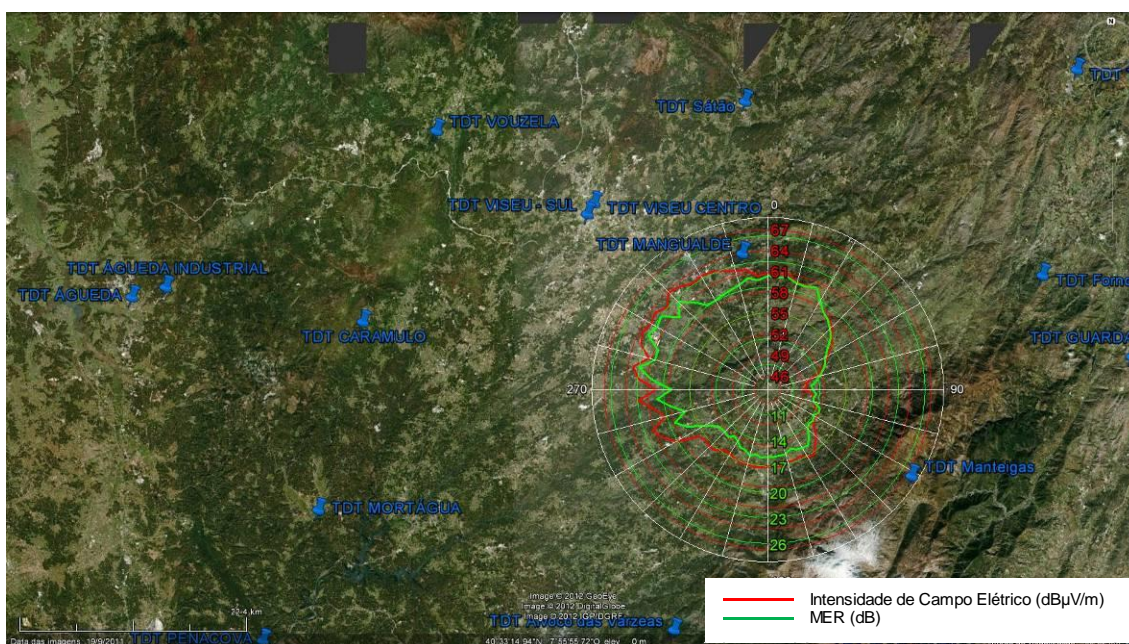
Diagramas polares de receção (canal 56)

Ainda que os indicadores de qualidade, para o canal 56, sejam apenas marginalmente satisfatórios, este problema de perda de receção não foi constatado pelos nossos meios, no mesmo período.

No ponto de medida, no exterior, junto da casa do reclamante, verificou-se que **os parâmetros de qualidade de sinal** analisados, inerentes ao canal 56, **apresentam valores nos limiares mínimos necessários para receção de TDT.**

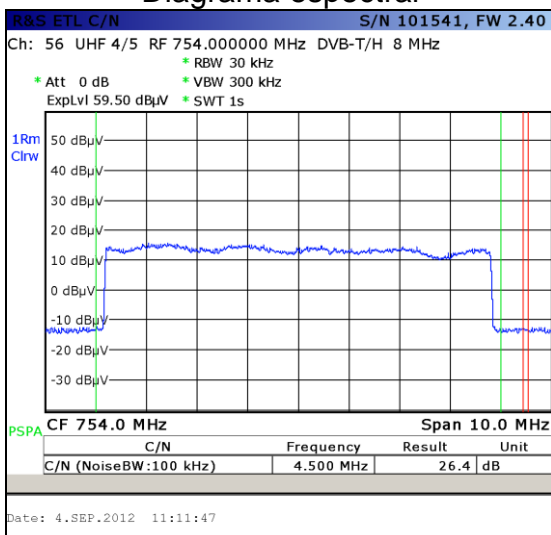
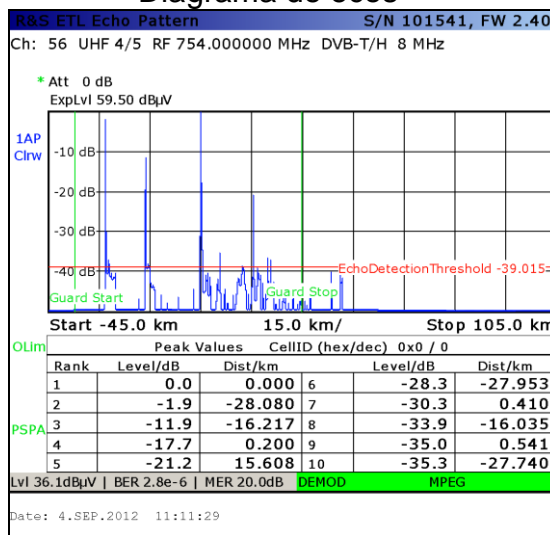
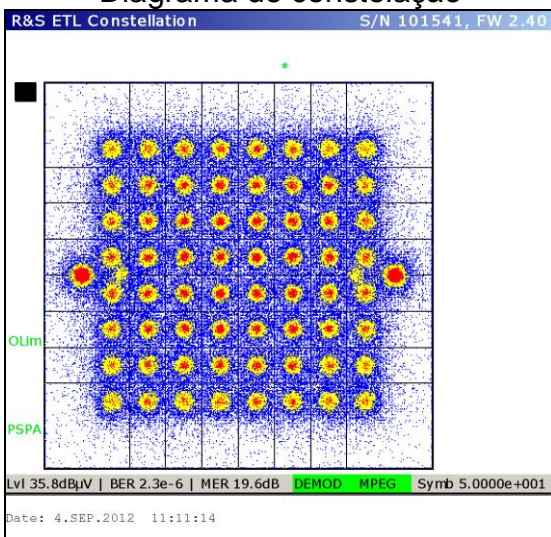
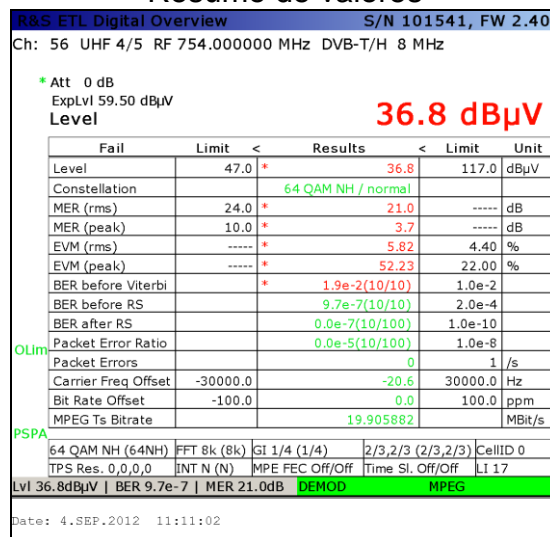
Ponto 1 - Canal 56

1 minute measurements (60) in the Maximum direction
Measured Azimuth: 320 degrees

Field Strength [dBuV/m]: 63.76
MER [dB]: 21.05
BER before Viterbi: 1.800000E-2
BER after RS: 0.000000E+0

Não sendo garantida qualquer margem adicional que permita acomodar eventuais flutuações das características do canal de propagação, poderá não estar garantida a descodificação em permanência do sinal de TDT.

Sem prejuízo do reclamante ter que proceder à retificação das anomalias diagnosticadas na sua instalação de recepção, deverá ser dado conhecimento à PT Comunicações das vulnerabilidades identificadas ao nível da cobertura TDT, no local.

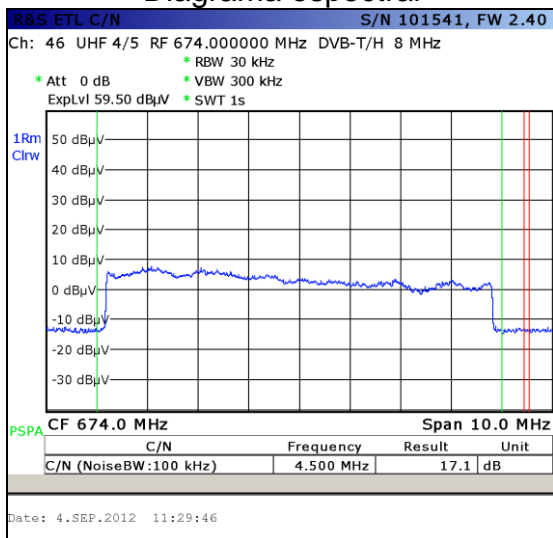
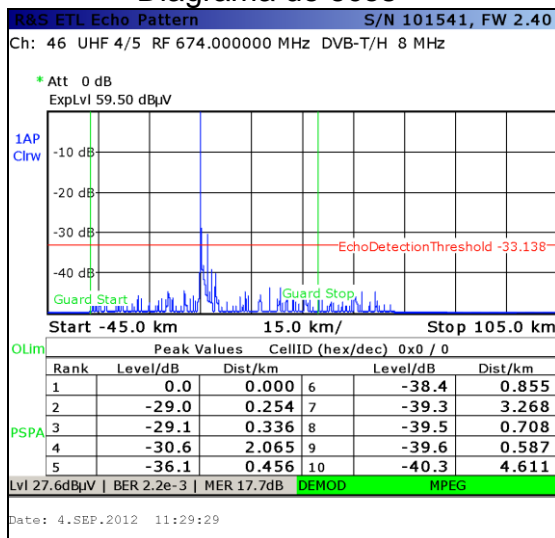
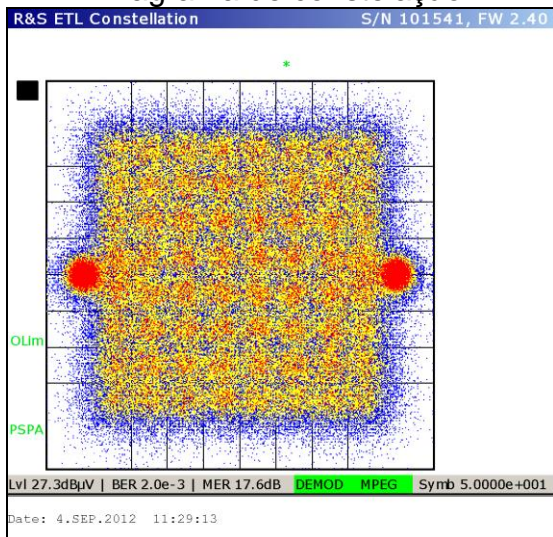
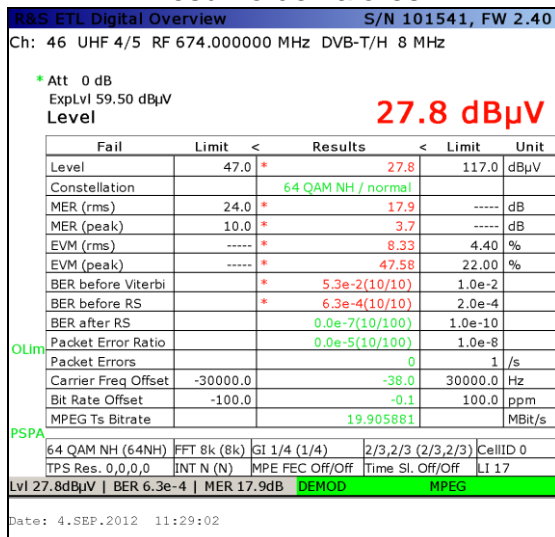
Ponto 1 - Canal 46 (Lousã)

1 minute measurements (60) in the Maximum direction
Measured Azimuth: 219 degrees

Field Strength [dBuV/m]: 53.14
MER [dB]: 17.79
BER before Viterbi: 5.500000E-2
BER after RS: 0.000000E+0

O emissor da MFN *'Overlay'* da Lousã, no canal 46, não se constitui como alternativa para recepção de TDT, nesta localidade.

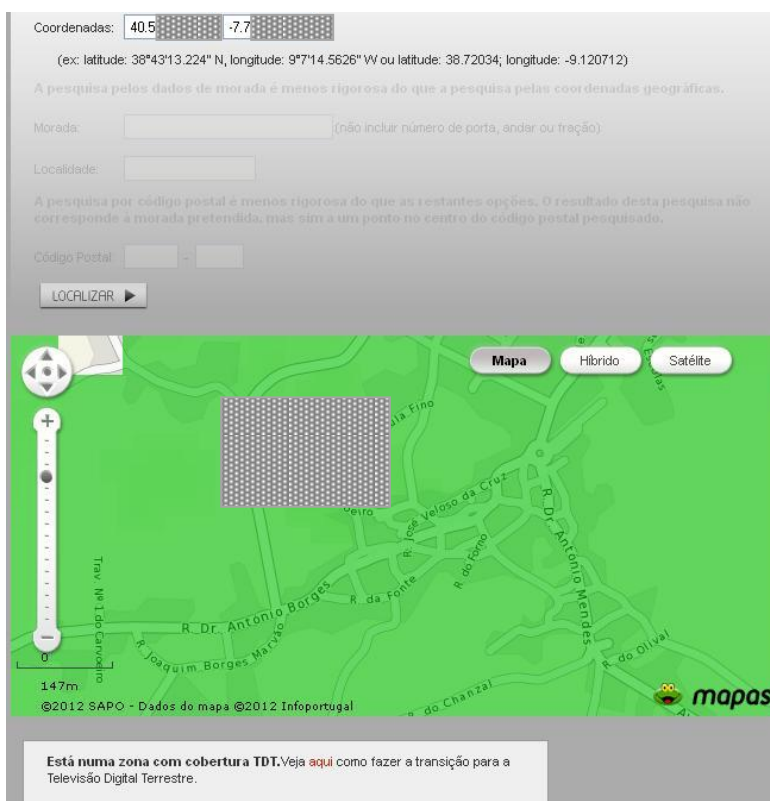
Mapas de previsão de cobertura, disponibilizados no sítio: TDT, da PT Comunicações

Os mapas de previsão de cobertura disponibilizados pela PT Comunicações, no sítio web: <http://tdt.telecom.pt>, e apresentados em seguida, indicam que a morada da reclamante dispõe de cobertura TDT.
