Televisão Digital Terrestre **Resumo da Ação de Fiscalização**

PI 2011/ [REDACTED]

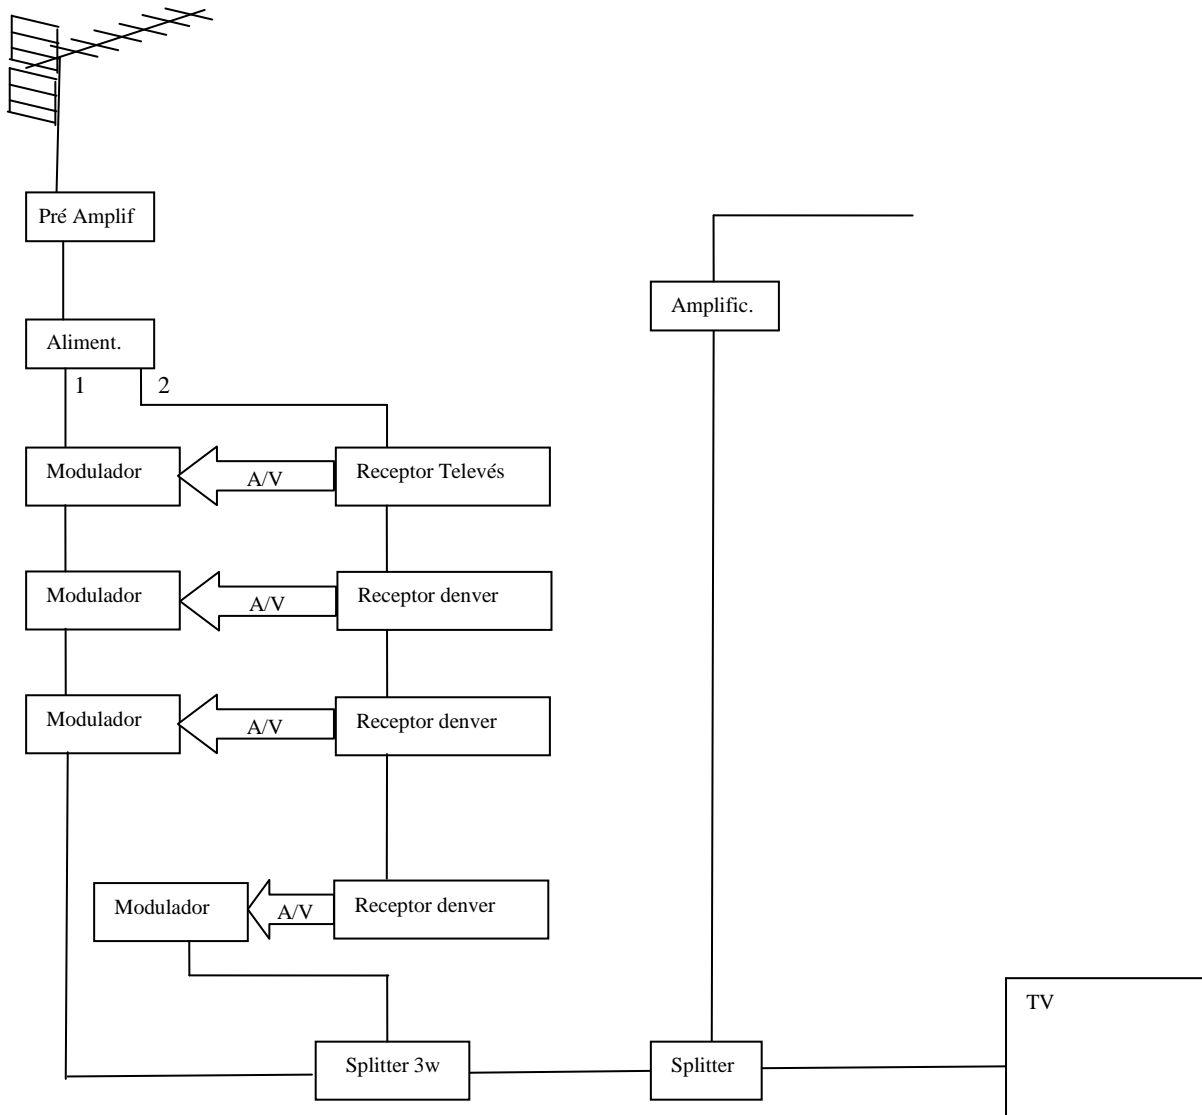
Esquema da instalação de recepção

Antena orientada ao emissor de Valongo.

1 e 2 - Pontos de verificação do sistema

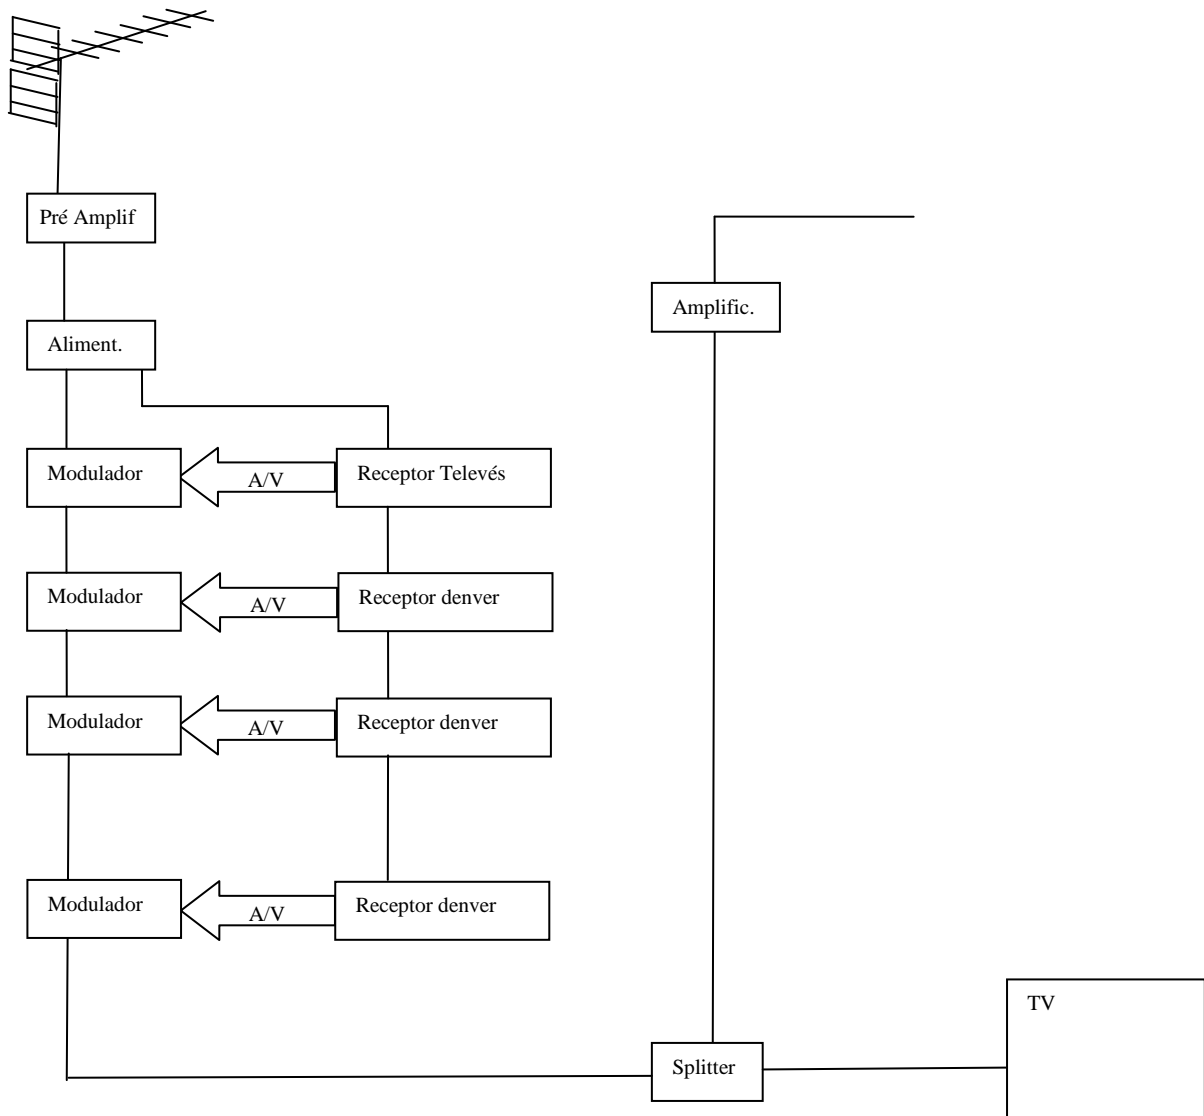
Verificações na baixada em 2 de Junho (à saída do alimentador):

Ch. 56 TDT: 51,8 dBuV – MER < 4,2 dB – C/N > 14,3 dB

- não sincroniza

Ch. 67 TDT: 76,1 dBuV – MER 34 a 0 dB – C/M > 40 dB

- variação de nível de sinal, perda sincronismo freezes na imagem
