Televisão Digital Terrestre **Resumo da Ação de Fiscalização**

PI 2013/(IIC) (FIC)

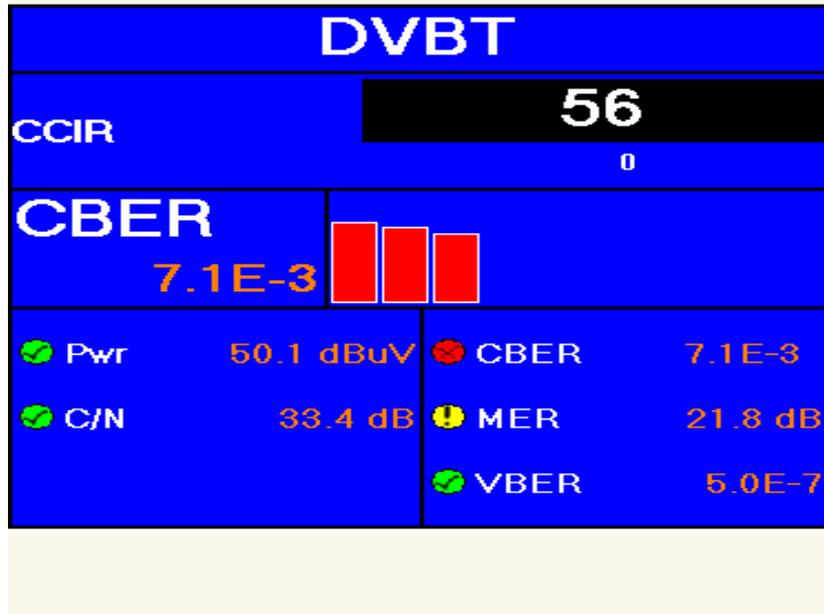
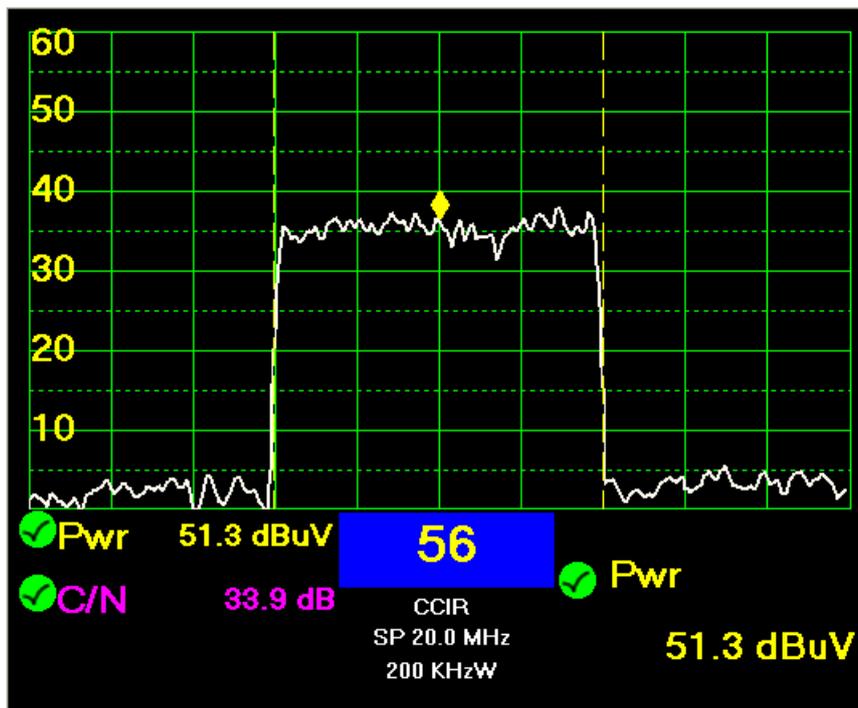
Apesar de estar garantida a linha de vista desobstruída para os emissores de Monsanto e de Barcarena, e de, em ambos os casos, se obterem, no telhado do edifício, bons indicadores de qualidade (MER: 27 dB e nível de sinal: 60dB μ V), a qualidade do sinal disponível, na tomada da sala do reclamante, apresentava uma degradação significativa (MER: 22 dB e nível de sinal: 50 dB μ V), que é introduzida pela própria instalação coletiva.

Com base nos dados obtidos, conclui-se que a instalação a jusante do amplificador estará a introduzir uma degradação acentuada nos parâmetros de qualidade do sinal de TDT.

Medições na instalação de receção do reclamante, imediatamente antes da entrada do televisor

Pelo facto, para além da reorientação/melhor fixação da antena, informou-se o reclamante da necessidade de rever toda a instalação, a partir do amplificador e incidindo nas colunas de distribuição do prédio, uma vez que, foram registadas perdas anormais de sinal desde a saída do amplificador até às tomadas em sua casa.
