ESTUDO DE COBERTURA TDT

Povos
Vila Franca de Xira

DGE1 - Centro de Monitorização e Controlo do Espectro

10 de fevereiro de 2012

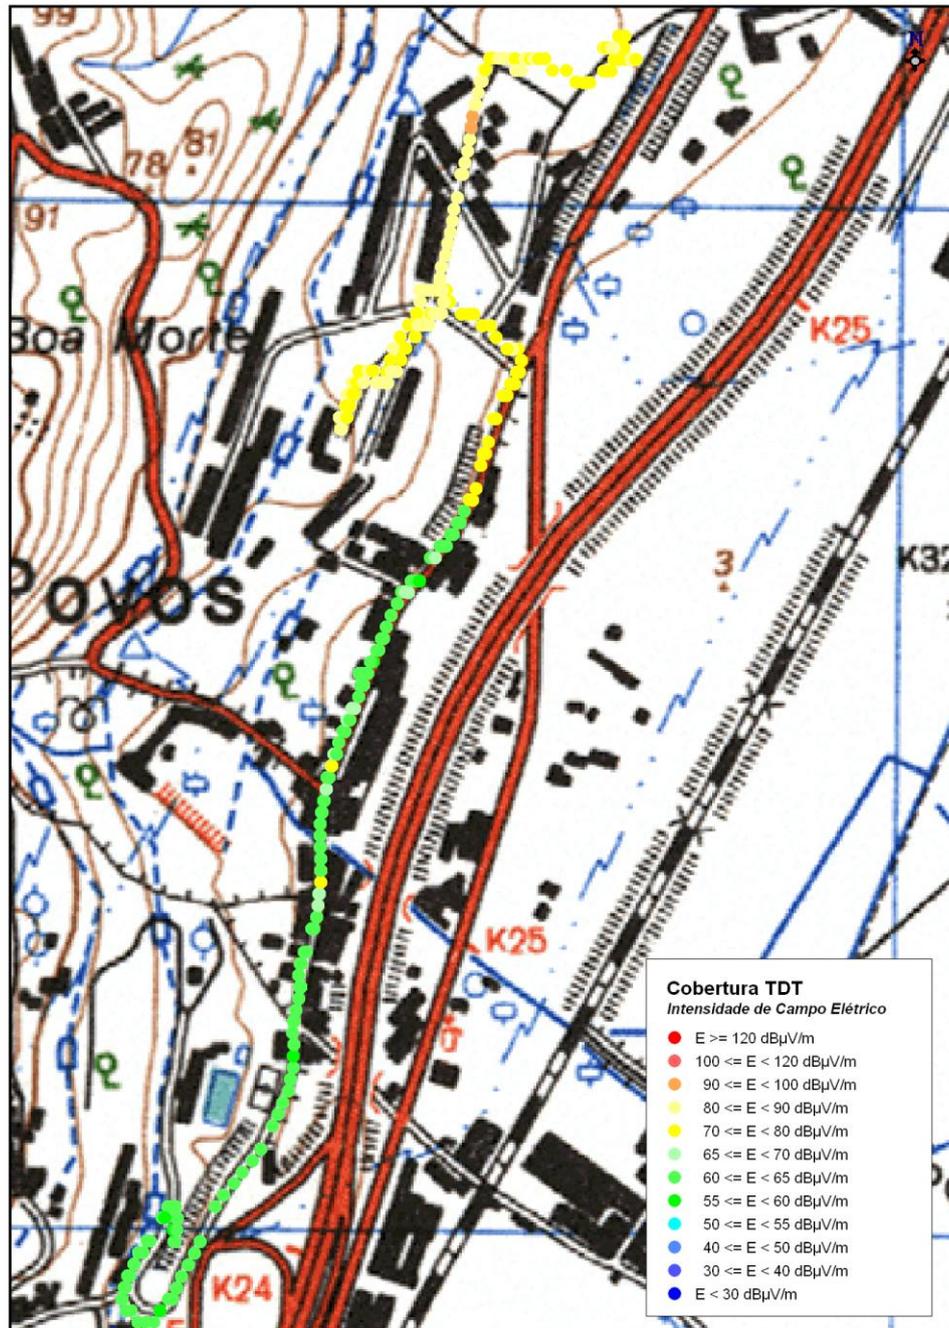
Mapa de Intensidade de Campo Elétrico

Os mapas seguintes apresentam os níveis de intensidade de campo elétrico obtidos ao longo do percurso analisado, bem como, a cobertura TDT, para uma probabilidade de cobertura fixa exterior de 95%, tomando como respetivo limiar calculado para o canal 56 de 56 dB μ V/m. Os valores apresentados já refletem a devida compensação em altura, tomando como referência as medições efetuadas nos pontos fixos.

Recomenda-se a devida prudência na análise da informação vertida nos mapas seguintes, pois não são tidos em consideração indicadores de qualidade fundamentais, como MER e BER, indispensáveis para avaliar, com o rigor necessário, a receção e descodificação dos sinais DVB-T. Desta forma, as conclusões a extrair a partir destes dados não dispensam a análise da tabela anterior, sob pena de enviesar eventuais interpretações.

Pela análise dos mapas de cobertura, complementada pelo quadro-resumo de resultados, obtidos nos pontos fixos de medição, constata-se que os valores de campo elétrico encontrados, de uma forma global, atingem níveis de campo considerados bons, tendo em conta os limiares teóricos calculados, para uma probabilidade de cobertura de 95% dos locais, permitindo a descodificação dos sinais DVB-T, nos locais analisados.

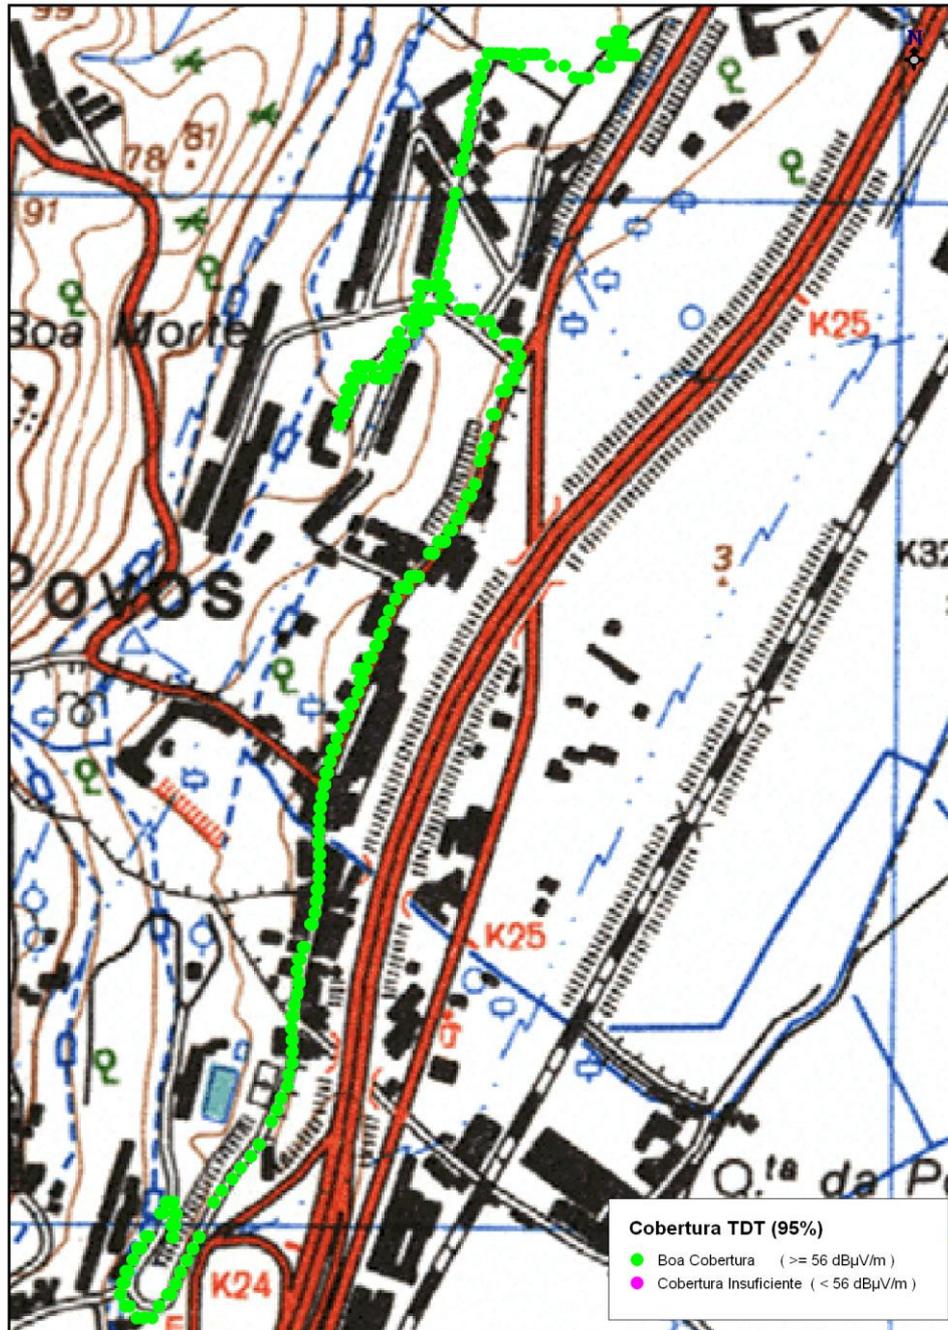
Mapa de Cobertura Fixa Exterior TDT

PT Comunicações - Cobertura TDT (MUX A) - Prob. de Cob. Fixa Exterior para 70 % dos locais

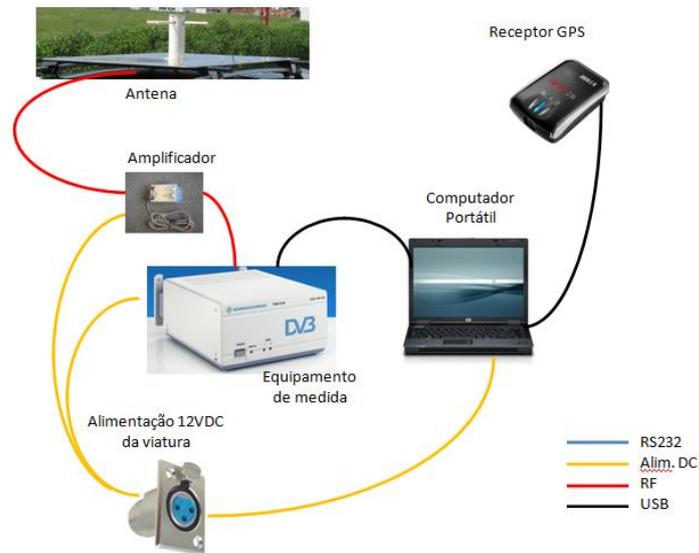
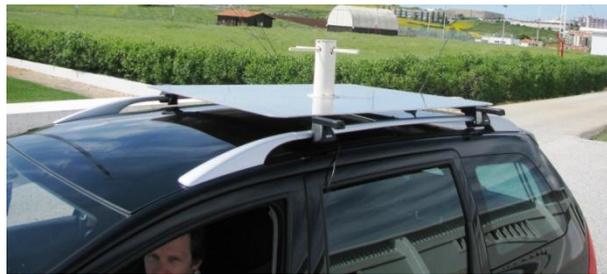
Na vertente móvel, o sistema de aquisição de dados é constituído por uma antena ativa, da marca ARA, modelo ADC2100, compatível com a faixa de frequências a medir e com a polarização usada pela rede de DVB-T: horizontal, bem como, por um recetor específico para sinais DVB-T/H, da marca Rohde & Schwarz, modelo TSM, suficientemente rápido para registar um número adequado de medições, relativamente à velocidade de deslocação da viatura no qual o sistema está instalado.

A aquisição de dados é controlada por um *software* específico que atua sobre o recetor e que permite o registo de medições georreferenciadas.

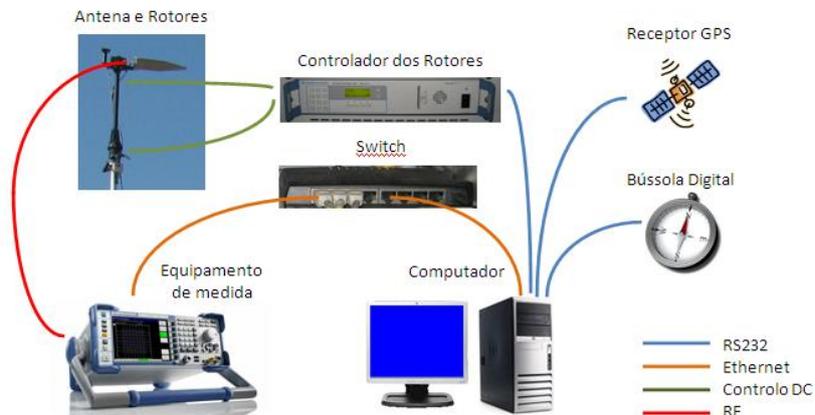
O esquema genérico de interligação dos vários equipamentos afectos ao sistema de aquisição de dados imóvel, a 10 m de altura, é o que se apresenta em seguida.

Nesta configuração de medição, inclui-se um analisador dedicado para DVB-T, da marca Rohde & Schwarz, modelo ETL, instalado na unidade móvel e ligado a uma antena log-periódica, da marca R&S, modelo HL040, para faixa de frequências: 400 – 3600 MHz, em polarização horizontal, instalada num mastro hidráulico-pneumático, subido a uma altura de 10 m do solo.

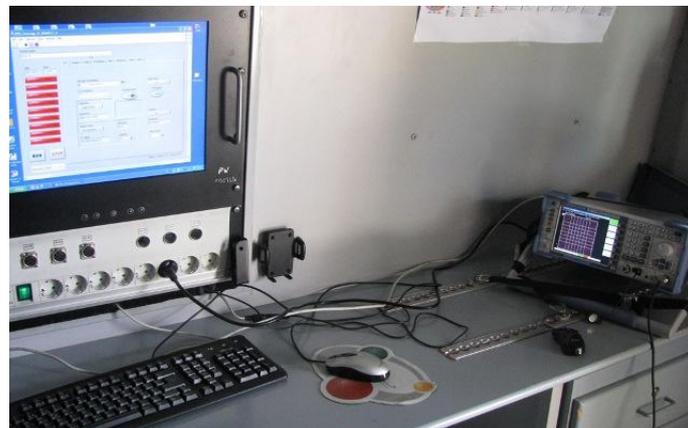
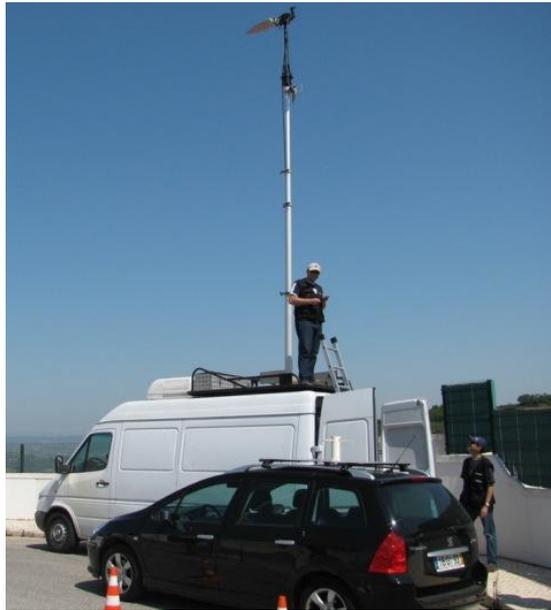
As medições efetuadas, nesta vertente imóvel, seguem rigorosamente o procedimento definido e apresentado na Recomendação ITU-R SM.1875 (04/2010), sendo que, o sistema de recolha de dados realiza, de modo automático, a rotação da antena completa ao longo de 360º, no plano horizontal, em passos de 5º, posicionando-se em seguida, no azimute onde foi obtido o máximo de sinal, e que corresponderá à direção do emissor TDT que melhor serve aquela localização, escolhida para a medição. Na posição do máximo do sinal recebido, adquirem-se, durante 1 minuto, 60 amostras do nível de intensidade de campo, a uma taxa de amostragem de 1 Hz (1 amostra/s), que serão usadas para o cálculo da mediana do sinal e respetivo desvio padrão.

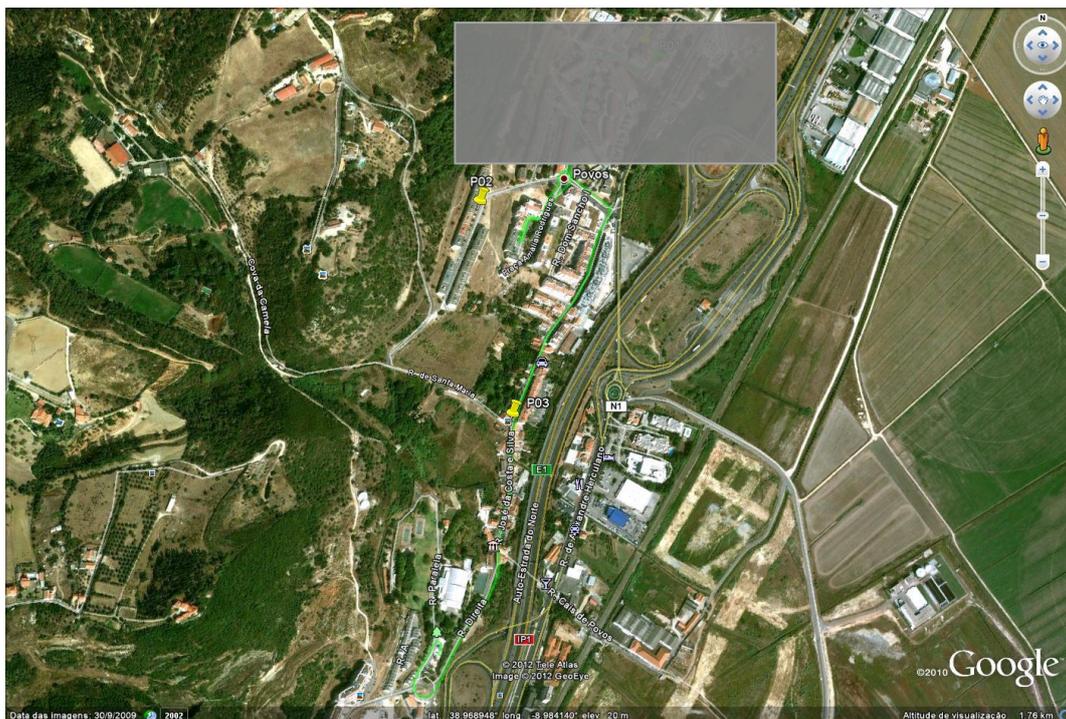
Percurso e pontos fixos de medições previamente planeados

A figura seguinte fornece uma perspetiva do percurso de análise pré-definido e dos pontos fixos de medição.

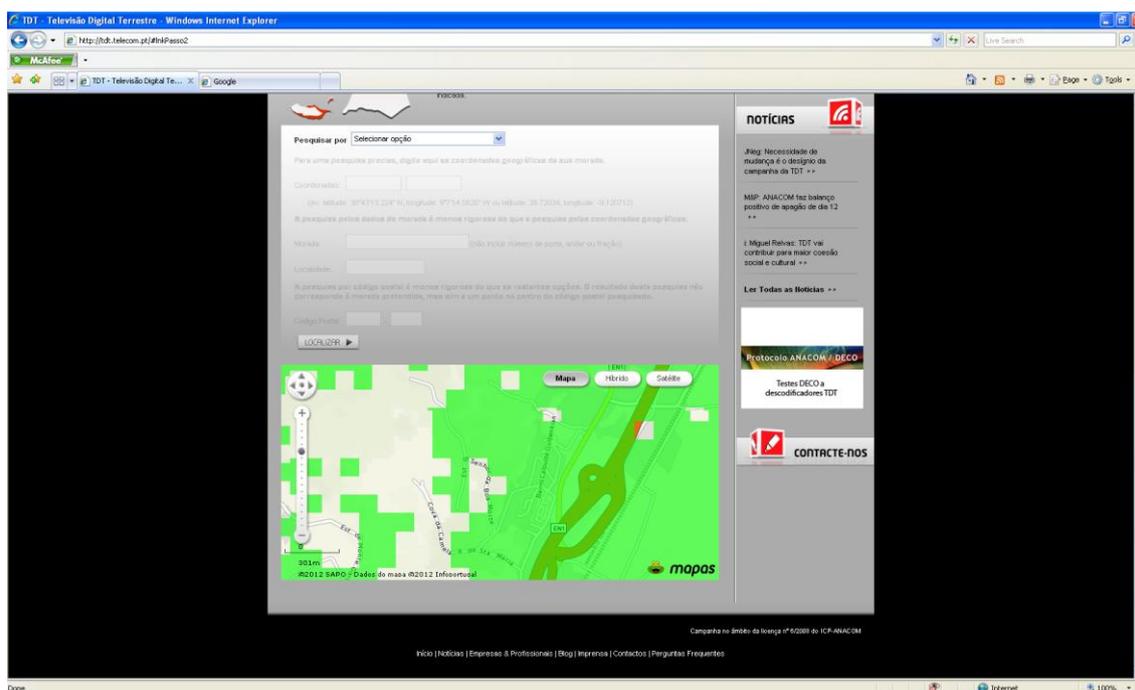
Previsões de Cobertura – PT Comunicações

Os mapas de previsão de cobertura disponibilizados pela PT Comunicações, no sítio web: <http://tdt.telecom.pt>, e apresentados em seguida, indicam que, globalmente, Povos tem cobertura de sinal TDT.

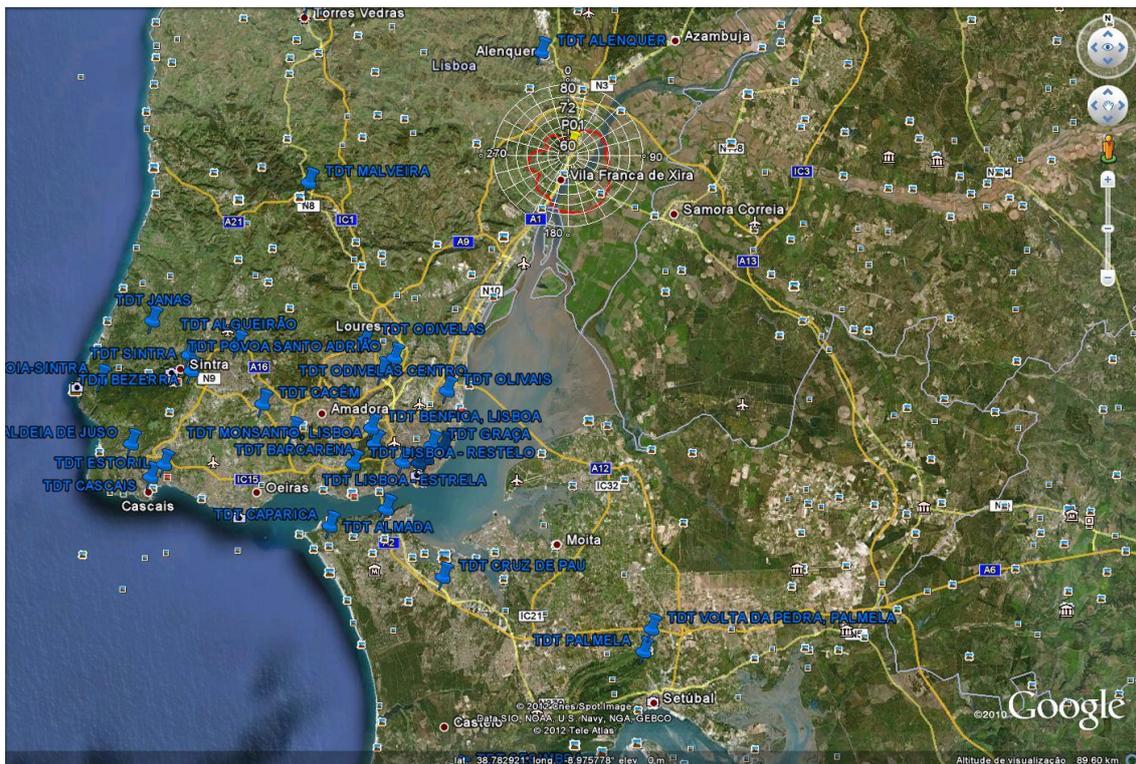
A figura seguinte indica-nos a orientação do sinal máximo (intensidade de campo) obtido através da medição efetuada na estação móvel posicionada junto da residência do reclamante.

Diagrama de receção, cujo máximo de sinal indica a orientação do emissor de Palmela.

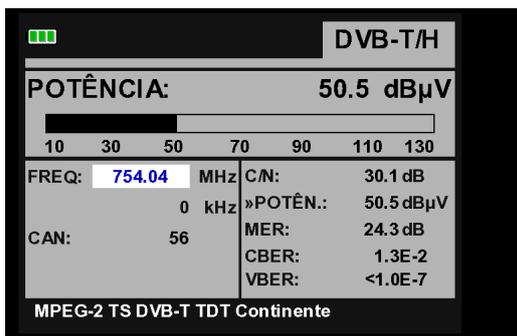
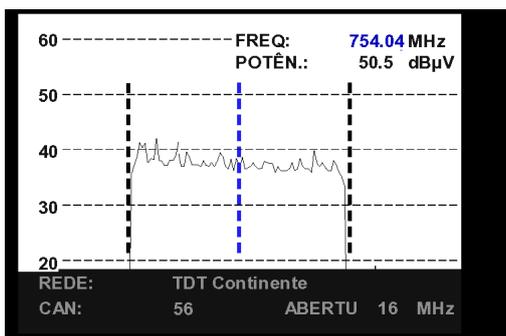
Em complemento às medições efetuadas no exterior, analisou-se o sinal de TDT disponível na tomada da sala do reclamante, verificando-se que os indicadores de qualidade MER e CBER, assim como o valor de intensidade de sinal, estão no limite do aceitável, para uma correta descodificação do sinal DVB-T. Como para além disso, o reclamante estava a usar uma extensão, em cabo coaxial, de fraca qualidade, para ligar o descodificador de TDT à tomada, introduzia, desta forma, perdas adicionais que degradavam o nível de sinal entregue ao descodificador, com repercussões severas em termos de MER e BER, originando o congelamento da imagem e a formação de macroblocos no ecrã.

Os registos seguintes, obtidos na residência do reclamante, permitem-nos concluir que o sinal, medido na tomada da baixada da antena, apresenta algumas irregularidades, que contrastam, quer com o sinal obtido com a nossa antena, quer com o da entrada do amplificador do sistema coletivo, indiciando problemas a jusante desse ponto, na instalação.

Registo obtido na tomada da sala do reclamante

Neste caso, a solução passará por uma intervenção na instalação de distribuição coletiva do edifício, no sentido de reforçar o sinal de TDT, disponibilizado nas tomadas finais, das diferentes frações servidas.

À saída do amplificador, o nível de sinal era amplificado cerca de 30 dB, o que, à partida, pode ser considerado um valor normal, indiciando que os problemas anteriormente identificados na casa do reclamante estarão presumivelmente a jusante da central amplificadora, sugerindo-se a análise das perdas introduzidas pelos cabos coaxiais usados, repartidores e tomadas, de forma a melhorar o sinal distribuído, a partir daquele ponto.

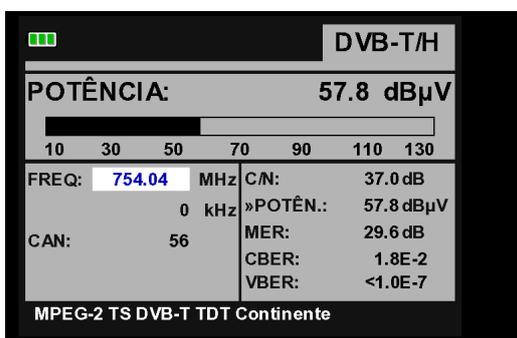
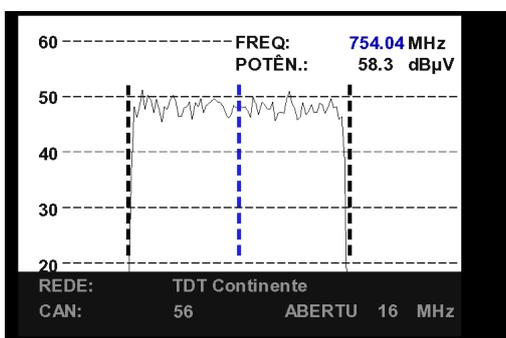
Ainda junto à varanda da sala do apartamento do reclamante, e com o auxílio do nosso equipamento de medida e antena de receção orientada para a zona de Palmela, foi possível receber o sinal de TDT com muito melhores indicadores de qualidade, relativamente ao que se obteve na tomada da instalação.

Registo obtido com a nossa antena

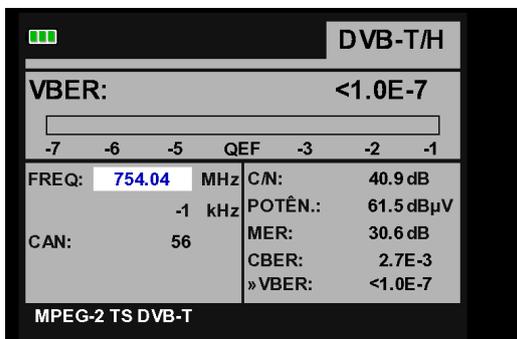
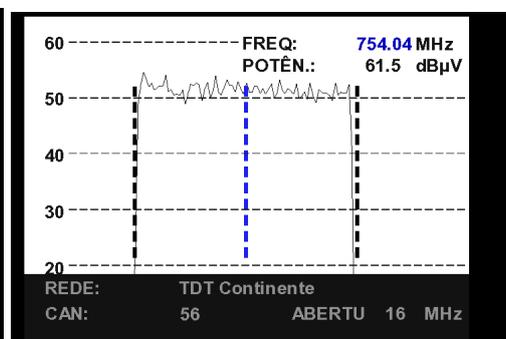
Foi verificada a chegada da antena de receção, antes da entrada do amplificador, constatando-se excelentes indicadores de qualidade: C/N = 41 dB, nível de sinal de 61,5 dB μ V e MER = 30,6 dB, comprovando-se que o local dispõe de boa cobertura TDT.

Registo obtido na instalação coletiva, antes da entrada do amplificador
