AVALIAÇÃO DA COBERTURA TDT

Sever do Vouga

DGE1 - Centro de Monitorização e Controlo do Espectro

26 de março de 2012

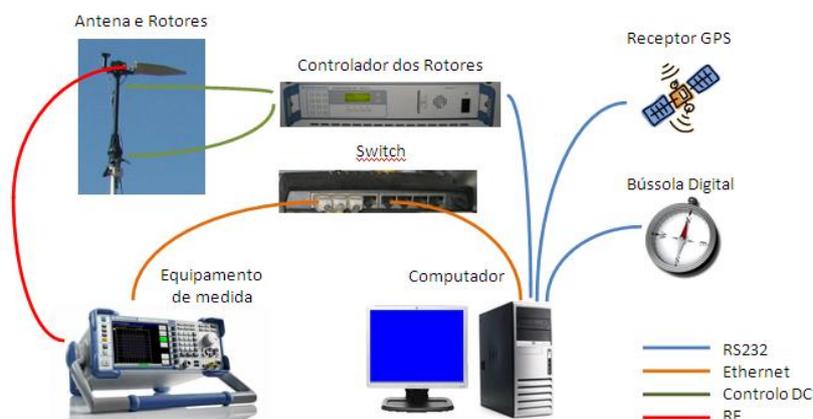
O esquema genérico de interligação dos vários equipamentos afetos ao sistema de aquisição de dados imóvel, a 10 m de altura, é o que se apresenta em seguida.

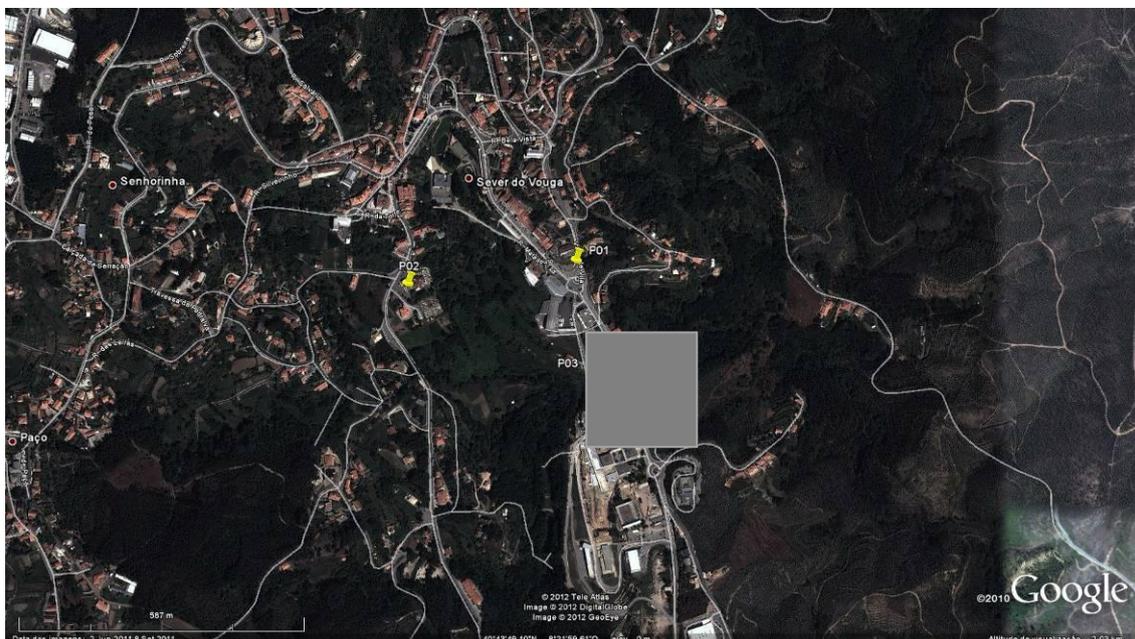
Pontos fixos de medição

Foram realizadas medições com a estação móvel, de acordo com a metodologia descrita no **Anexo A**, em três pontos próximos da residência do reclamante, distando desta cerca de 100, 300 e 550 metros, considerados representativos da cobertura TDT, na área da residência do reclamante.

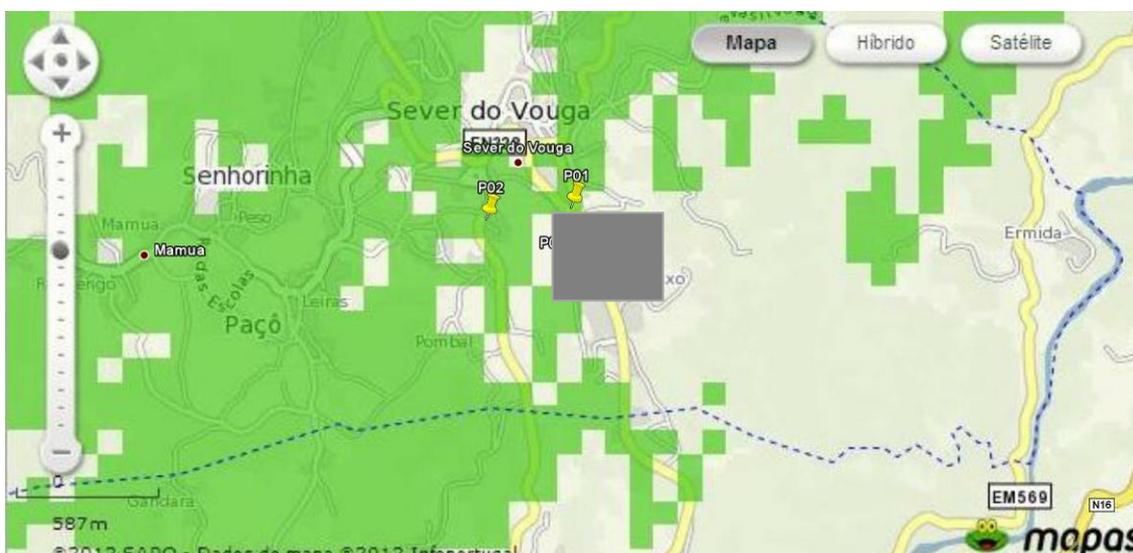
Previsões de Cobertura – PT Comunicações

Os mapas de previsão de cobertura disponibilizados pela PT Comunicações, no sítio web: <http://tdt.telecom.pt>, e apresentados em seguida.

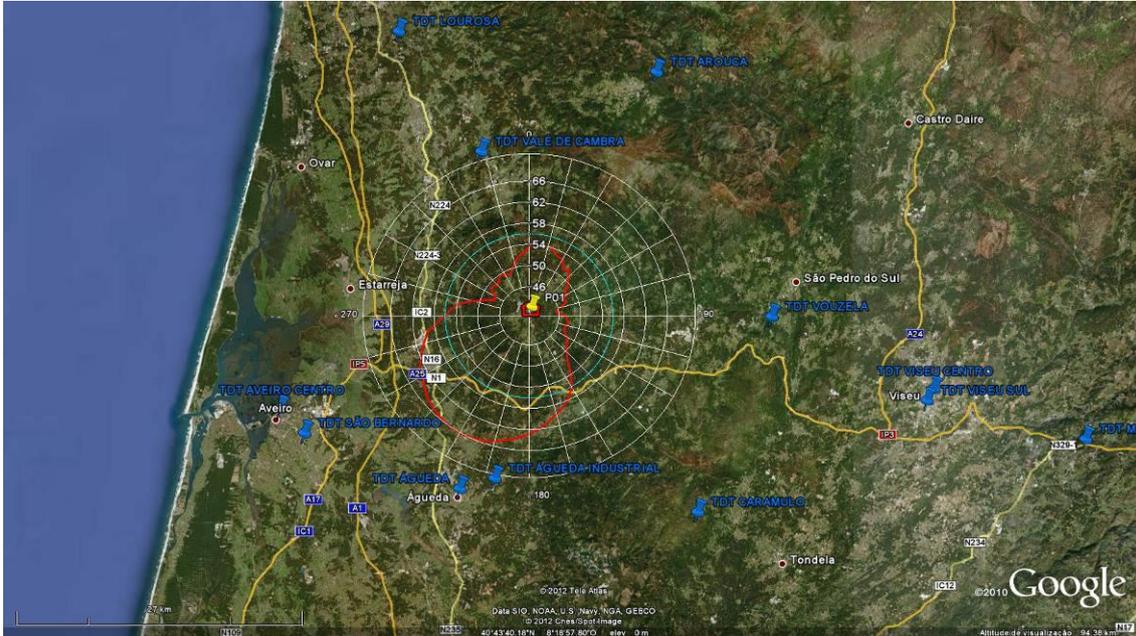
8.1.1 Diagrama de Receção

Os diagramas polares de receção, das figuras seguintes, apresentam para cada ponto de medida, o valor de intensidade de campo, em escala logarítmica, em unidades $\text{dB}\mu\text{V}/\text{m}$, recebido nas várias direções, ao longo da rotação completa da antena de receção (ao longo de 360°), sobrepostos ao mapa, com a indicação do ponto de medida e dos emissores, cuja contribuição é mais significativa para a cobertura TDT, na localidade. A circunferência azul corresponde ao limiar, calculado para uma probabilidade de cobertura fixa exterior de 95% dos locais, no canal 56, de $56 \text{ dB}\mu\text{V}/\text{m}$.

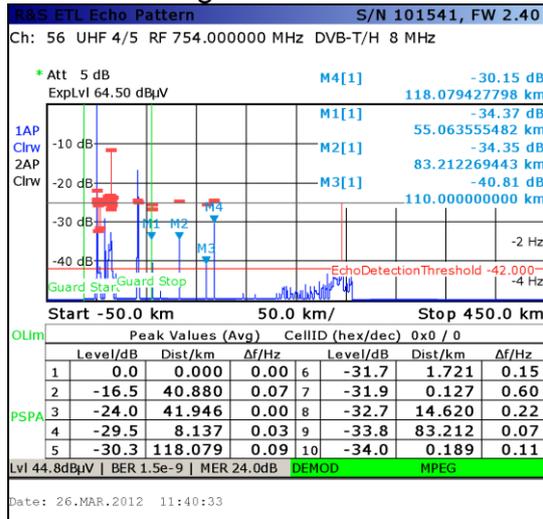
Diagrama de ecos

Nos pontos 1 e 3 (P01 e P03), os valores de campo elétrico encontrados atingem níveis considerados aceitáveis, tendo em conta os limiares teóricos calculados, para uma probabilidade de cobertura de 95% dos locais. No entanto, devido aos níveis de qualidade reduzidos, a descodificação dos sinais DVB-T não é permanente. Foram registados ecos, com um nível significativo, fora do intervalo de guarda.

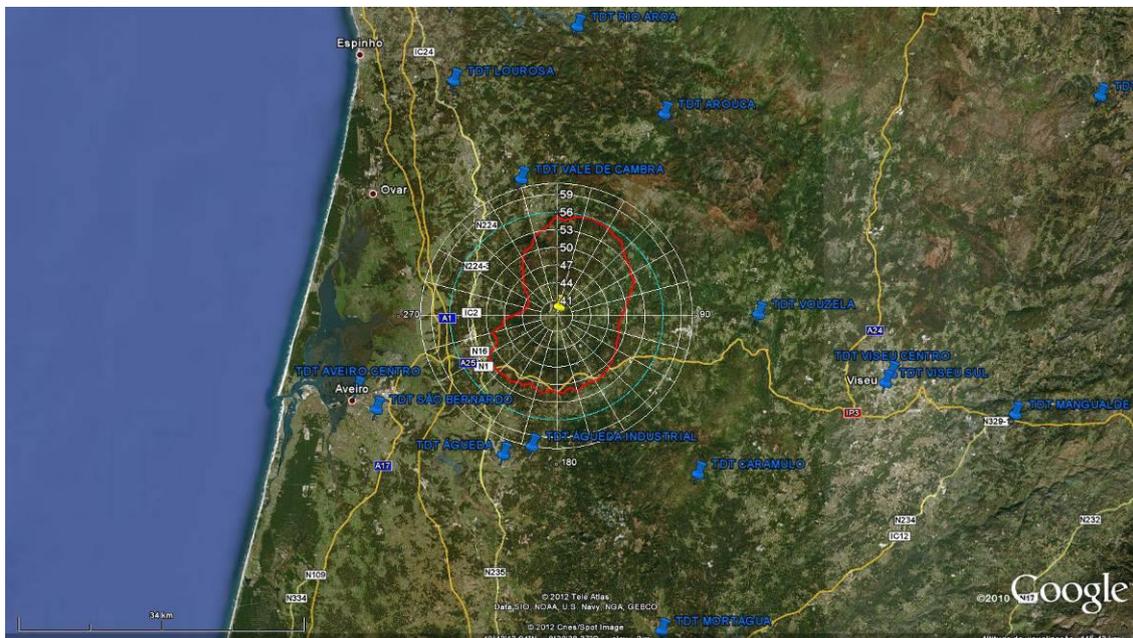
8.2.1 Diagrama de Receção

No ponto 2 (P02), os níveis de qualidade e de campo elétrico são ainda mais baixos, e por isso, claramente insuficientes para a descodificação do sinal.

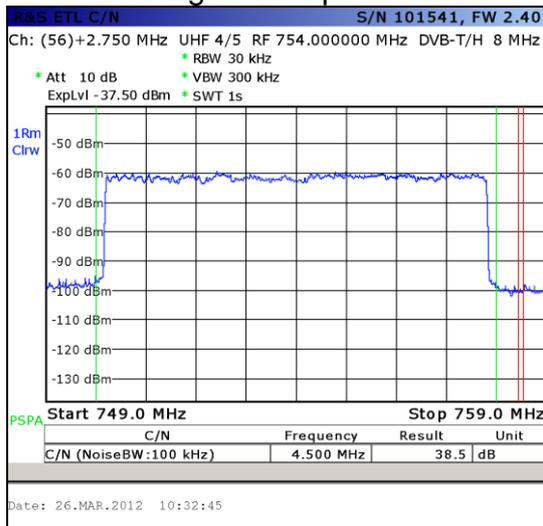
Diagrama espectral

Assim, foi analisado o sinal TDT, no edifício, na saída de teste do amplificador da instalação de receção (cf. registos do **Anexo C**, secção 8.4.1), tendo-se verificado que espectro OFDM apresenta uma amplitude irregular, para além de ecos significativos fora do intervalo de guarda. Registou-se, nesse ponto da instalação, um nível de sinal de 68 dB μ V, e, numa janela de amostragem de um minuto, um MER variável entre 19,6 e 22,1 dB.

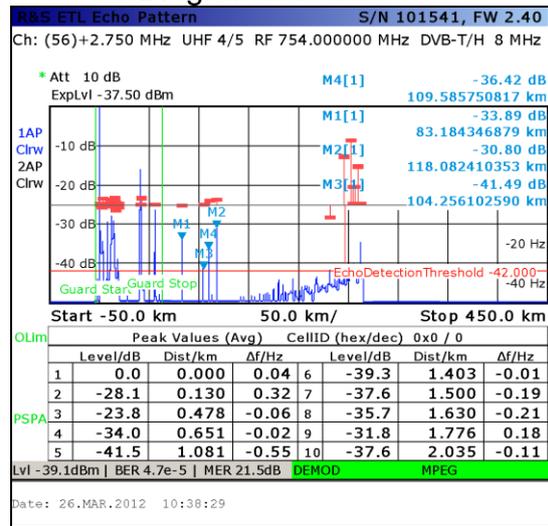
Diagrama de ecos

No edifício XXXXXXXXXX, apesar de ser possível a decodificação do sinal, pontualmente, a imagem congela, presumindo-se que isso possa advir da existência de ecos significativos fora do intervalo de guarda.
