ESTUDO DE COBERTURA TDT

Vila do Cercal (CADAVAL)
Rua ,n.º - CERCAL

DGE1 - Centro de Monitorização e Controlo do Espectro

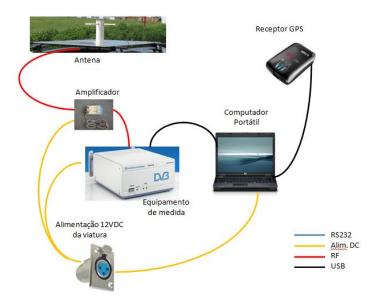
Na vertente móvel, o sistema de aquisição de dados é constituído por uma antena ativa, da marca ARA, modelo ADC2100, compatível com a faixa de frequências a medir e com a polarização usada pela rede de DVB-T: horizontal, bem como, por um recetor específico para sinais DVB-T/H, da marca Rohde & Schwarz, modelo TSM, suficientemente rápido para registar um número adequado de medições, relativamente à velocidade de deslocação da viatura no qual o sistema está instalado.

A aquisição de dados é controlada por um *software* específico que atua sobre o recetor e que permite o registo de medições georreferenciadas.

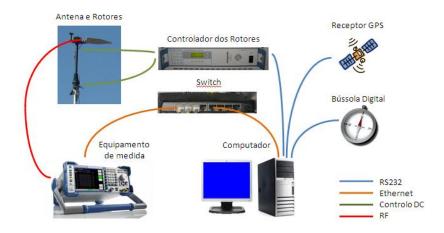
O esquema genérico de interligação dos vários equipamentos afetos ao sistema de aquisição de dados imóvel, a 10 m de altura, é o que se apresenta em seguida.

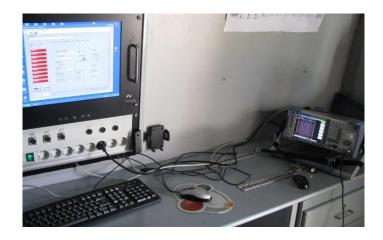
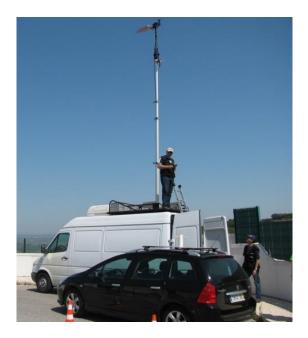
Nesta configuração de medida, inclui-se um analisador dedicado para DVB-T, da marca Rohde & Schwarz, modelo ETL, instalado na unidade móvel e ligado a uma antena log-periódica, da marca R&S, modelo HL040, para faixa de frequências: 400 – 3600 MHz, em polarização horizontal, instalada num mastro hidráulico-pneumático, subido a uma altura de 10 m do solo.

As medições efetuadas, nesta vertente imóvel, seguem rigorosamente o procedimento definido e apresentado na Recomendação ITU-R SM.1875 (04/2010), sendo que, o sistema de recolha de dados realiza, de modo automático, a rotação da antena completa ao longo de 360°, no plano horizontal, em passos de 5°, posicionando-se em seguida, no azimute onde foi obtido o máximo de sinal, e que corresponderá à direção do emissor TDT que melhor serve aquela localização, escolhida para a medição. Na posição do máximo do sinal recebido, adquirem-se, durante 1 minuto, 60 amostras do nível de intensidade de campo, a uma taxa de amostragem de 1 Hz (1 amostra/s), que serão usadas para o cálculo da mediana do sinal e respetivo desvio padrão.

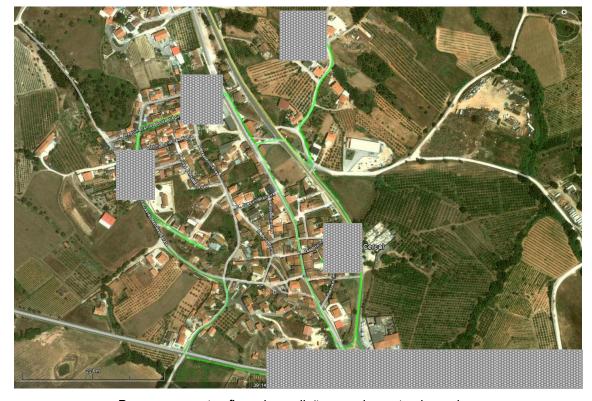
Percurso e pontos fixos de medições previamente planeados

A figura seguinte fornece uma perspetiva do percurso de análise pré-definido e dos pontos fixos de medição.

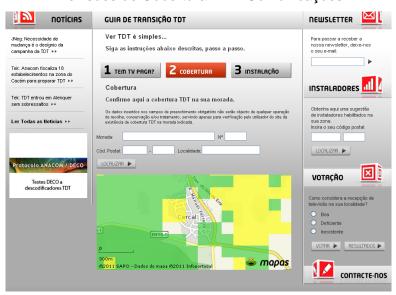
Vila de Cercal (Mapa Global)

Os mapas de previsão de cobertura disponibilizados pela PT Comunicações, no sítio web: http://tdt.telecom.pt, indicam que, na vila de Cercal, as condições de cobertura TDT são múltiplas, apresentando variação entre probabilidade reduzida de cobertura e cobertura TDT. Conforme se verá mais adiante, de uma forma geral, o presente estudo de cobertura levado a efeito pelo ICP-ANACOM aponta para resultados próximos dos apresentados pela PTC, no entanto, a informação disponibilizada pela PTC não coincide, ao nível de pormenor, com estes mesmos estudos.

Em seguida, apresentam-se os mapas da PTC correspondentes à previsão global para a vila de Cercal, assim como para a morada do reclamante, referenciada como dispondo de cobertura TDT, constatando-se, porém, que não apresenta indicadores de qualidade de serviço passíveis de garantir uma correta descodificação de TDT. Para além deste ponto, foram escolhidos mais três pontos no local, verificando-se que em dois deles era possível a descodificação e no terceiro não era possível.

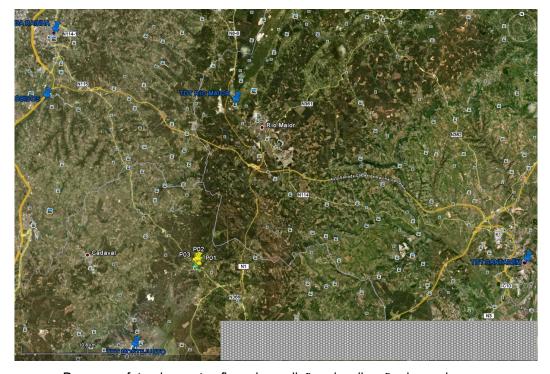
Percurso efetuado, pontos fixos de medição e localização dos emissores

A figura seguinte pretende fornecer o contexto global de localização, quer do percurso, quer dos pontos fixos de medição, relativamente aos emissores de TDT mais próximos.

Para tal, concorre o facto de não existirem emissores de TDT numa vizinhança próxima e em linha de vista desobstruída para a localidade. O emissor mais próximo é o de Rio Maior, a 13 km, mas devido à orografia do terreno, não garante a descodificação do sinal DVB-T com parâmetros técnicos (MER, BER, etc.) consentâneos com os requisitos mínimos de qualidade de serviço a disponibilizar pela rede de TDT.

O emissor de Montejunto, que fica a cerca de 9 km, não garante a cobertura deste setor, pelo que não é levado em consideração para este estudo.

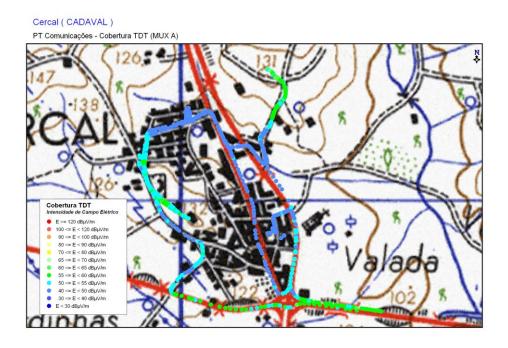
Mapa de Intensidade de Campo Elétrico

Os mapas seguintes apresentam os níveis de intensidade de campo eléctrico obtidos ao longo do percurso analisado, bem como, a cobertura TDT, para uma probabilidade de cobertura fixa exterior de 70% dos locais, tomando como respetivo limiar calculado para o canal 56 de 50 dBµV/m. Os valores apresentados já refletem a devida compensação em altura, tomando como referência as medições efetuadas nos pontos fixos.

Recomenda-se a devida prudência na análise da informação vertida nos mapas seguintes, pois não são tidos em consideração indicadores de qualidade fundamentais, como MER e BER, indispensáveis para avaliar, com o rigor necessário, a receção e descodificação dos sinais DVB-T. Desta forma, as conclusões a extrair a partir destes dados não dispensam a análise da tabela anterior, sob pena de enviesar eventuais interpretações.

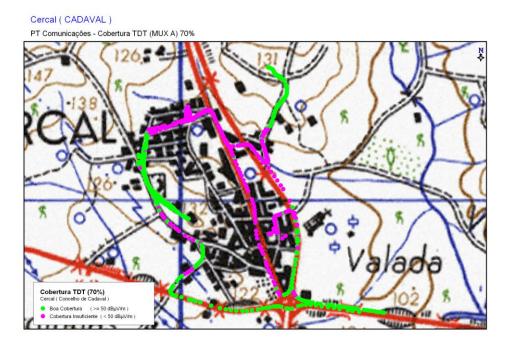
Mapa de Cobertura Fixa Exterior TDT

Pela análise dos mapas de cobertura e quadro-resumo de resultados obtidos nos pontos fixos, resultantes da campanha de medições, levada a efeito na vila de Cercal, constata-se que, apesar dos valores de campo elétrico registados ao longo do percurso analisado, atingirem níveis acima do limiar teórico de 50 dBµV/m, definido para o Serviço de Radiodifusão Televisiva Digital (TDT), não é possível, contudo, garantir a correta descodificação dos sinais DVB-T. O limiar atrás referido foi determinado, em particular para a variante da rede de difusão digital TDT, em operação em Portugal, tendo em conta uma probabilidade de cobertura de 70% dos locais.

No cômputo geral, constata-se que a cobertura TDT, na vila do Cercal, é deficiente, piorando nas zonas baixas da vila. No caso particular da morada do reclamante, por este local se encontrar numa zona baixa, não tem cobertura TDT, pelo que assiste razão á reclamação.

Obs: Como nota final, salienta-se o facto de, na vila do Cercal e localidades envolventes, a população, de um modo geral, ter as antenas de receção de sinal de TV analógica direcionadas para o emissor de Montejunto, o que, após a migração definitiva para a TDT, não garantirão a correta receção das emissões digitais, se não forem reorientadas. Uma destas situações foi o caso da filha do reclamante que também se queixava de falta de cobertura TDT, na localidade de Tagarro, que dista do Cercal cerca de 2 km, mas que, ao reorientar a antena para o emissor de Rio Maior, resolveu o problema, conforme nos confirmou mais tarde.
