ESTUDO DE COBERTURA TDT

Bairro Novo [REDACTED] ([REDACTED]) – [REDACTED] [REDACTED]
Alvalade do Sado
Santiago do Cacém

DGE1 - Centro de Monitorização e Controlo do Espectro

13 de abril de 2012

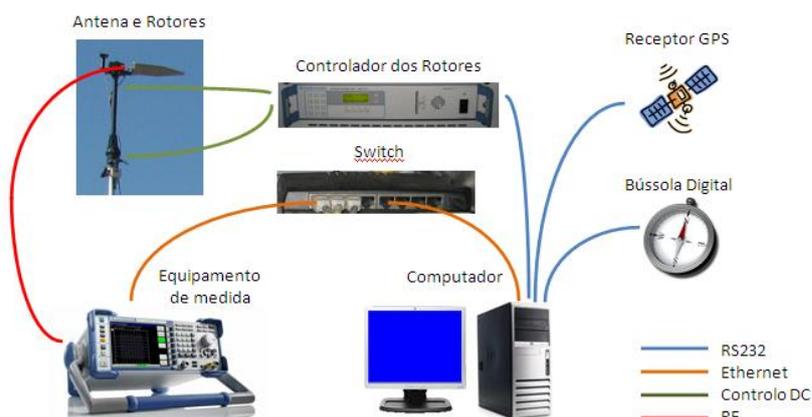
O esquema genérico de interligação dos vários equipamentos afetos ao sistema de aquisição de dados imóvel, a 10 m de altura, é o que se apresenta em seguida.

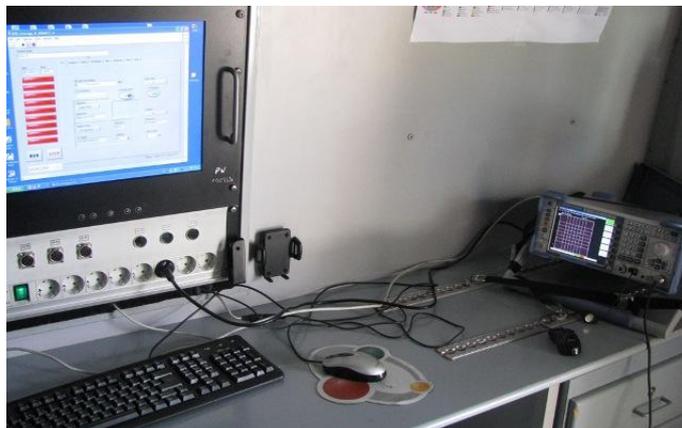
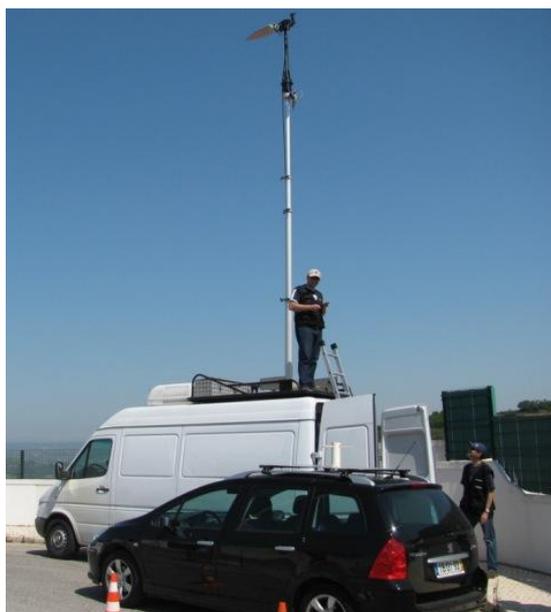
Nesta configuração de medida, inclui-se um analisador dedicado para DVB-T, da marca Rohde & Schwarz, modelo ETL, instalado na unidade móvel e ligado a uma antena log-periódica, da

marca R&S, modelo HL040, para faixa de frequências: 400 – 3600 MHz, em polarização horizontal, instalada num mastro hidráulico-pneumático, subido a uma altura de 10 m do solo.

As medições efetuadas, nesta vertente imóvel, seguem rigorosamente o procedimento definido e apresentado na Recomendação ITU-R SM.1875 (04/2010), sendo que, o sistema de recolha de dados realiza, de modo automático, a rotação da antena completa ao longo de 360°, no plano horizontal, em passos de 5°, posicionando-se em seguida, no azimute onde foi obtido o máximo de sinal, e que corresponderá à direção do emissor TDT que melhor serve aquela localização, escolhida para a medição. Na posição do máximo do sinal recebido, adquirem-se, durante 1 minuto, 60 amostras do nível de intensidade de campo, a uma taxa de amostragem

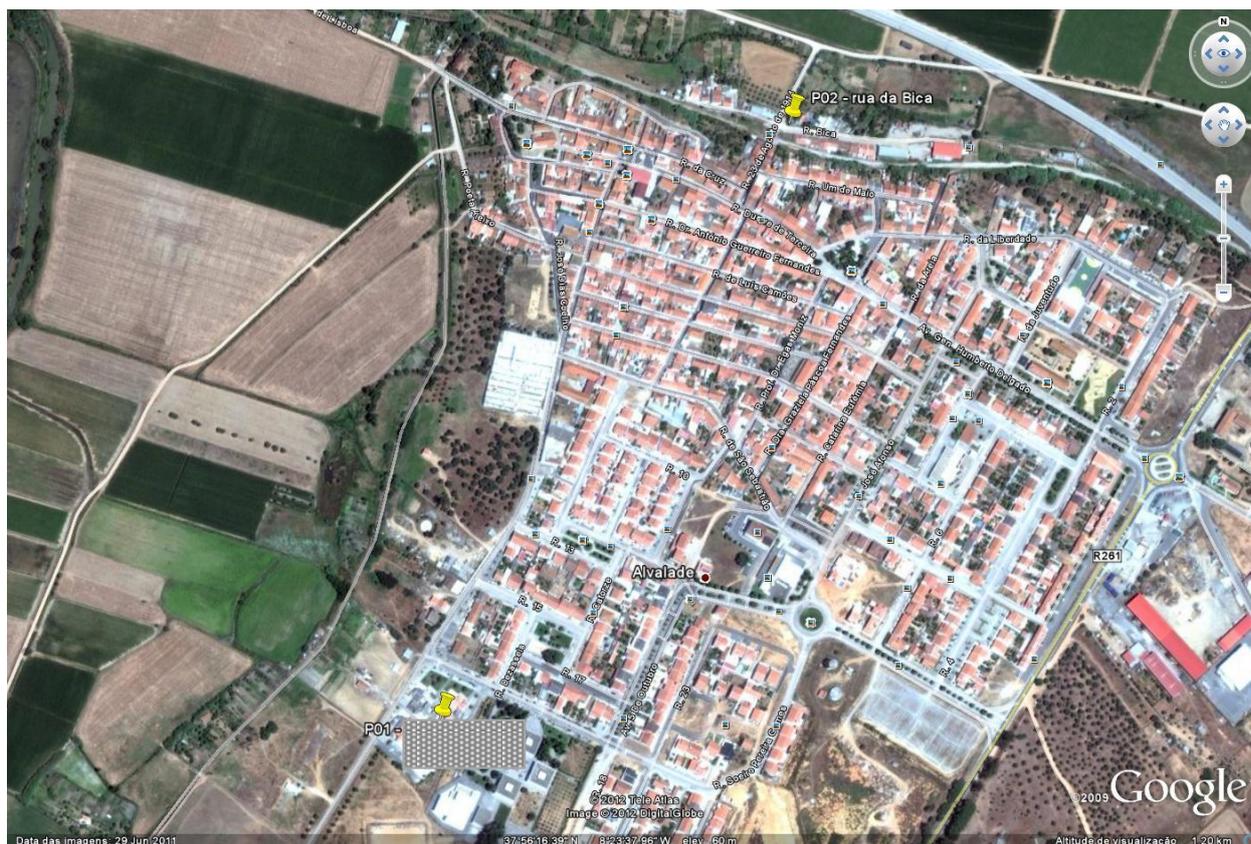
Pontos fixos de medições previamente planeados

A figura seguinte fornece uma perspetiva dos pontos fixos de medição.

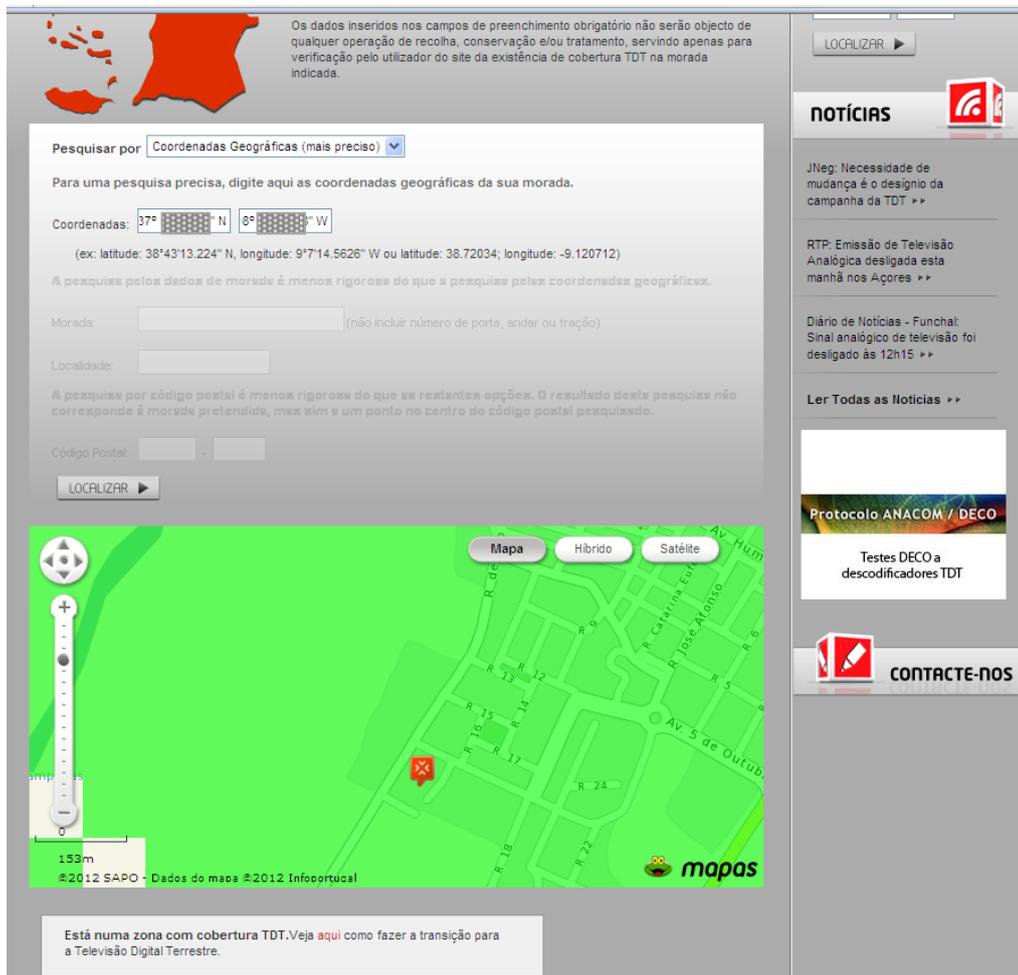
Previsões de Cobertura – PT Comunicações

Os mapas de previsão de cobertura disponibilizados pela PT Comunicações, no sítio web: <http://tdt.telecom.pt>, e apresentados em seguida, indicam que, globalmente, Alvalade do Sado dispõe de cobertura TDT.

Está numa zona com cobertura TDT. Veja [aqui](#) como fazer a transição para a Televisão Digital Terrestre.

Assim, conclui-se que as previsões de cobertura da PT são coerentes com as medições efetuadas no local.

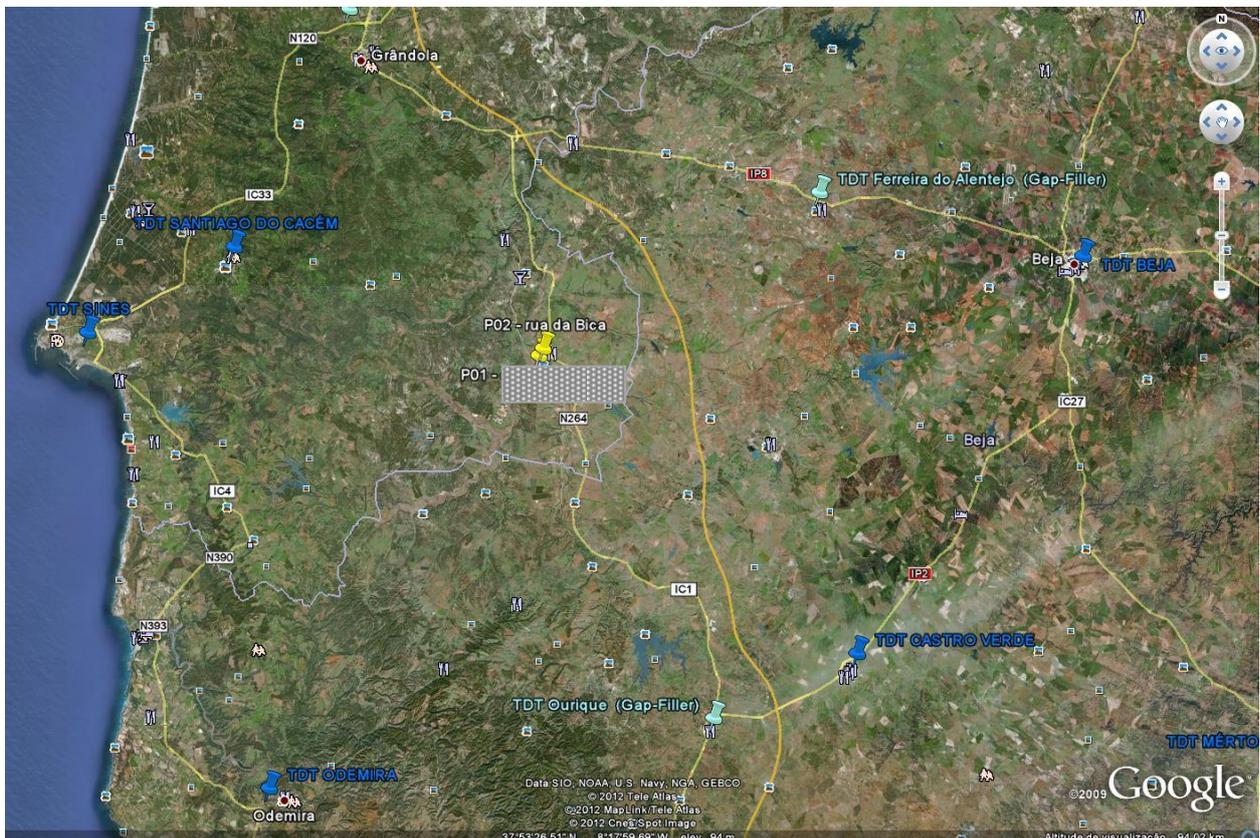
Pontos fixos de medição e localização dos emissores

A figura seguinte pretende fornecer o contexto global de localização dos pontos fixos de medição, relativamente aos emissores de TDT mais próximos.

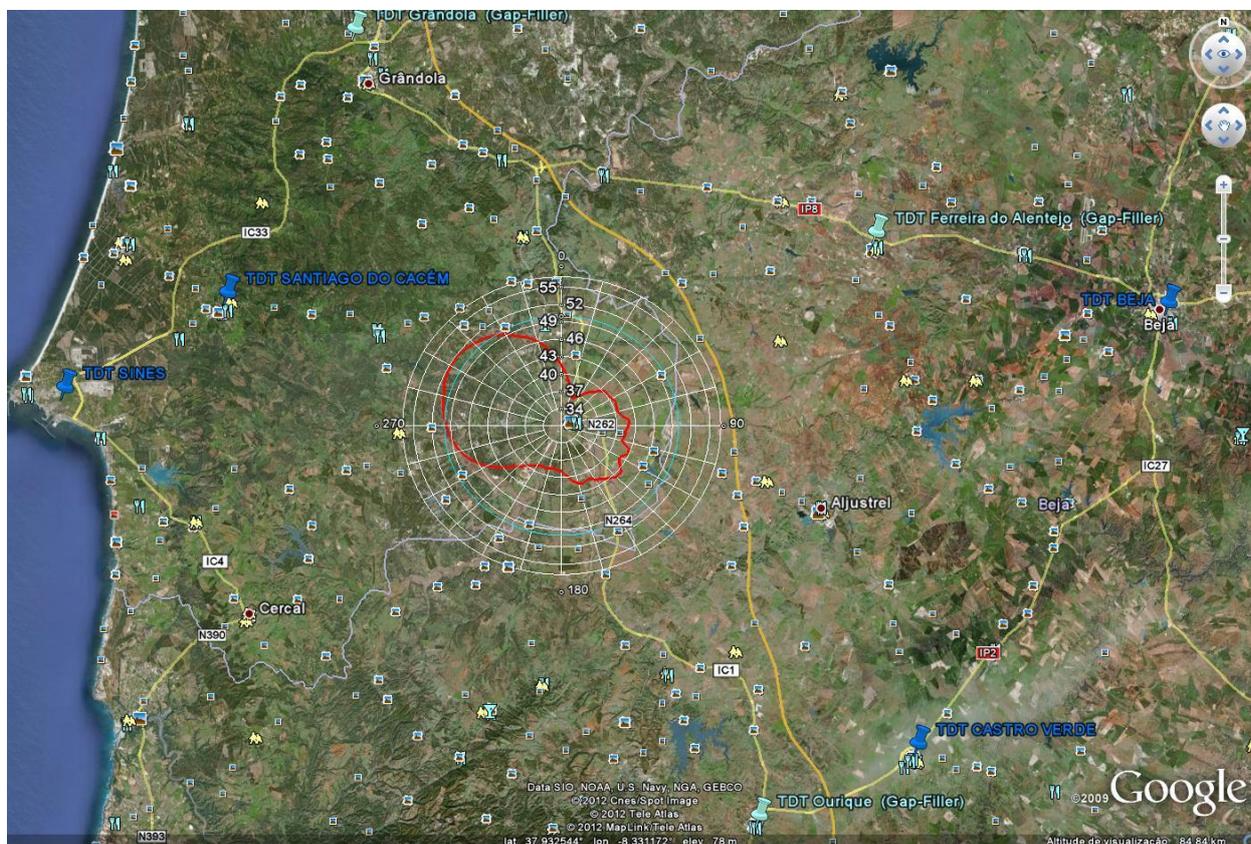
8.2.1 Diagrama Polar de Receção (P01)

Diagrama polar de receção, de campo elétrico, centrado no ponto de medida e sobreposto ao mapa com a localização dos emissores

Da análise dos diagramas polares de receção, infere-se que o emissor da rede que melhor serve aquela zona é o de Santiago do Cacém.

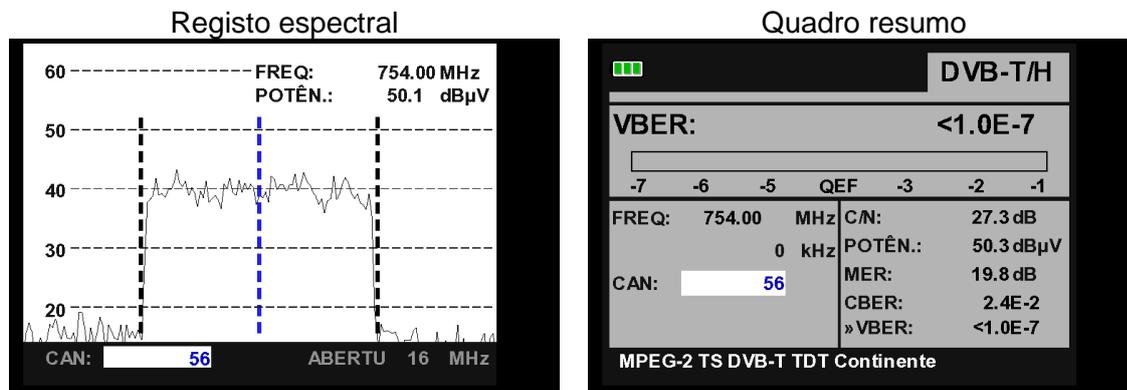
8.2.2 Registos (P01) – instalação de receção do reclamante

De forma a avaliar as condições de recepção do reclamante, começou-se por verificar a adequabilidade e estado de conservação da respetiva instalação, concluindo-se não se encontrar otimizada para a recepção do sinal TDT, em virtude de ter sido instalado um amplificador de sinal após 15 metros de cabo de cabo coaxial que, desta forma, contribui para a degradação do fator de ruído e, conseqüentemente, do sinal disponibilizado na tomada de TV. Assim, o nível de sinal e demais indicadores de qualidade não apresentam a necessária

estabilidade para garantir a descodificação das emissões de TDT, tanto mais que, naquela zona, o valor de intensidade de campo elétrico e MER estão nos limiares mínimos aceitáveis.

Apesar do acima exposto, constatou-se que a descodificação do sinal TDT, com os equipamentos de medição por nós usados, era efetuada corretamente, não se vislumbrando eventuais perturbações.

Da análise a sistema de receção do reclamante, conclui-se que a instalação da residência não se encontra otimizada para a receção do sinal TDT.

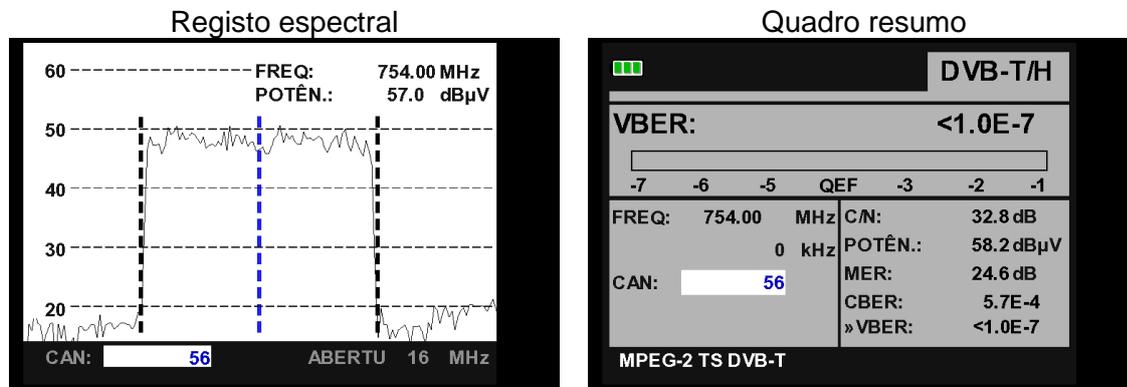
8.2.3 Registos (P01) – instalação de receção da vizinha do reclamante

Adicionalmente, foram também analisadas as condições de receção na baixada da vizinha do reclamante que, apesar do amplificador ter sido instalado da mesma forma (após 15 a 20 metros de cabo), ainda assim, conseguia entregar um sinal com indicadores qualidade e nível de sinal substancialmente superiores aos medidos no reclamante. Como tal, a utilizadora desta instalação referiu não ter problemas na receção do sinal TDT.

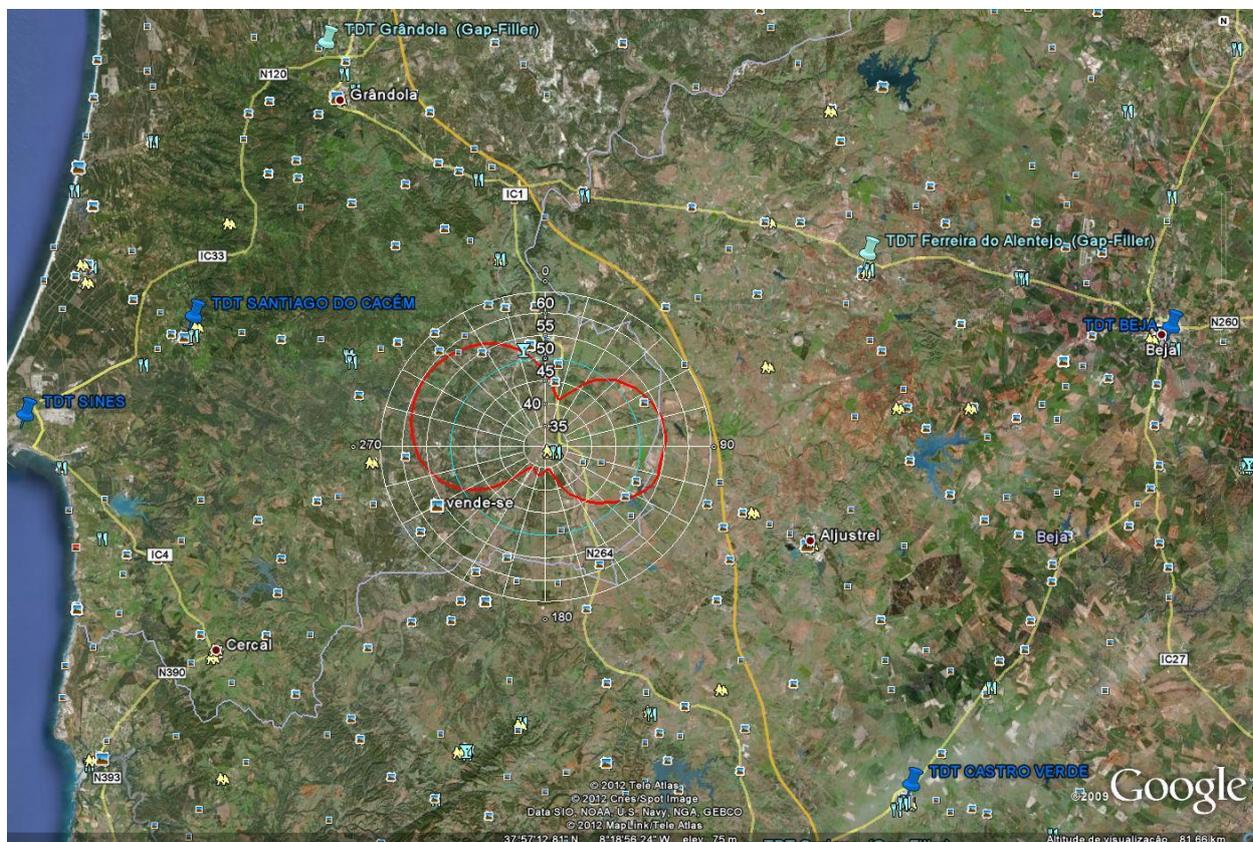
8.3.1 Diagrama Polar de Receção (P02)

Diagrama polar de receção, de campo elétrico, centrado no ponto de medida e sobreposto ao mapa com a localização dos emissores
