## **ESTUDO DE COBERTURA TDT**

Rua Estácio da Veiga, (IIC) (FIC)  
Aljezur, Aljezur

**Centro de Monitorização e Controlo do Espectro**

**10 de novembro de 2015**

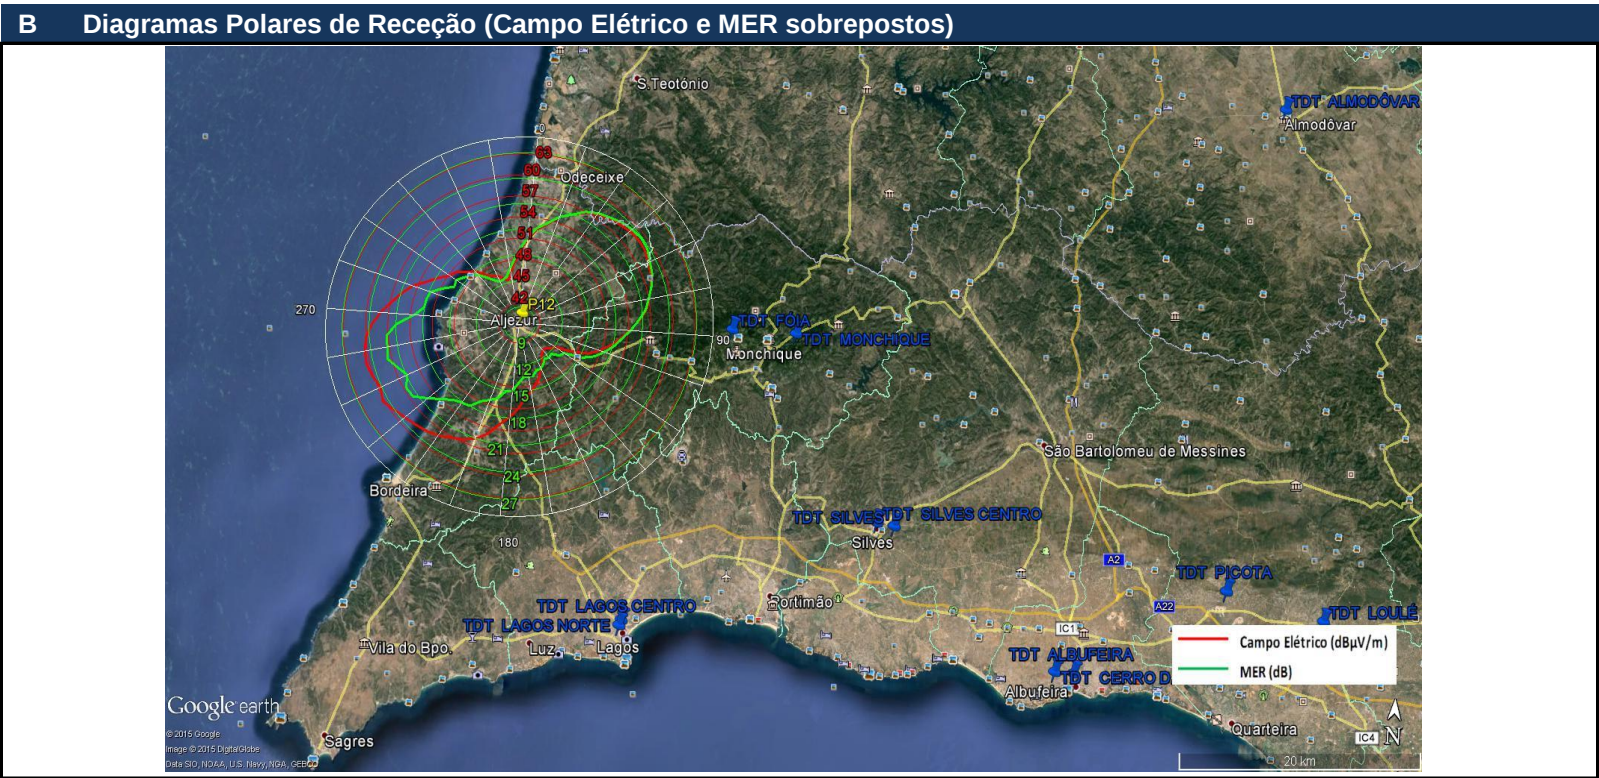
Canal 56 (SFN)

| A Resumo dos Resultados das Medições de Parâmetros Técnicos | | | | | | | | | |
|---|---|---|---|---|---|---|---|---|---|
| Rua Estácio da Veiga, (IIC) (FIC), Aljezur | 37,31(IIC) (FIC) | -8,79(IIC) (FIC) | 252 | 60,4 | 22,9 | Amplitude Irregular | Distorcido | Ecos Fora do Intervalo de Guarda | Não |

(\*) Esta informação tem por base os resultados disponibilizados pelo analisador de DVB-T, da marca R&S, modelo ETL, usado nas medições, **mas serão de admitir possíveis divergências face a outros recetores de DVB-T**, disponíveis no mercado, **com características técnicas distintas**. (O R&S ETL posiciona a janela de FFT, usada para a desmodulação, de forma garantir que a densidade espectral de potência dos ecos detetados, correspondentes a diferentes trajetos do sinal, seja maximizada no seu interior).

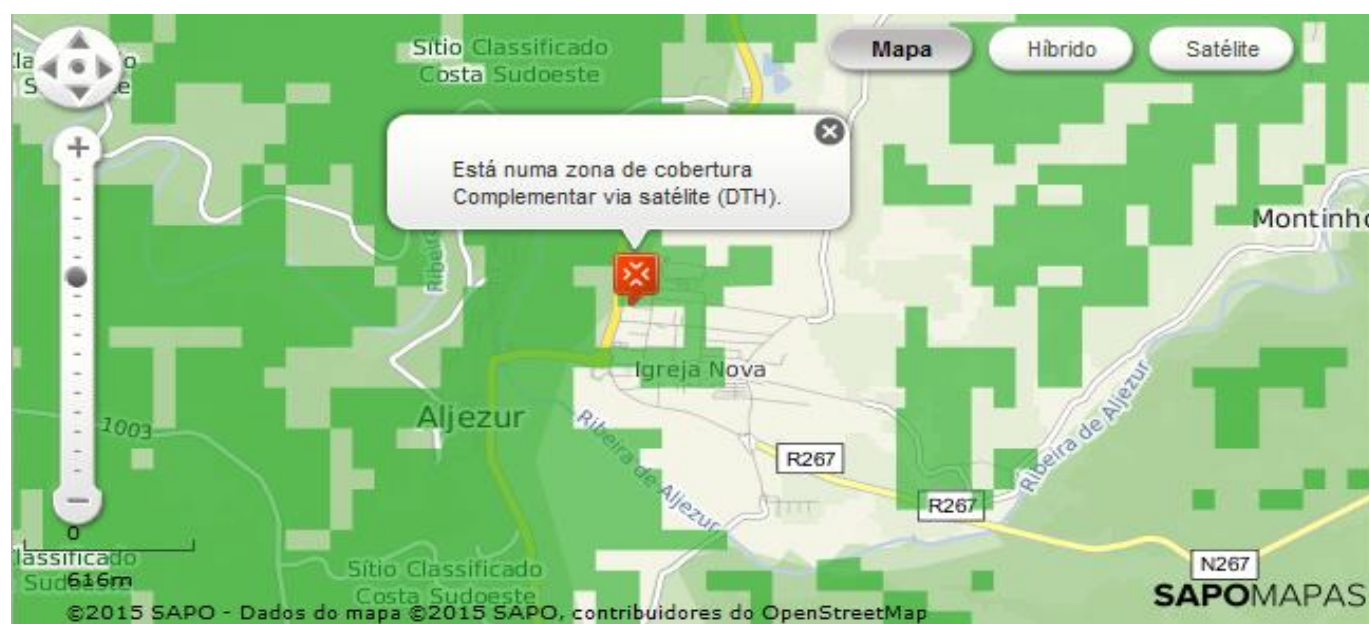
### A Mapa de Previsão de Cobertura

Tipo de Cobertura: DTH (Zona de Cobertura Complementar Via Satélite)

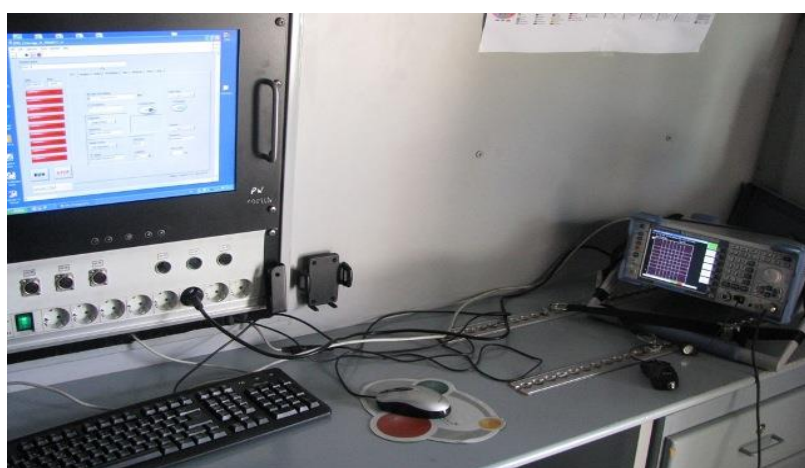
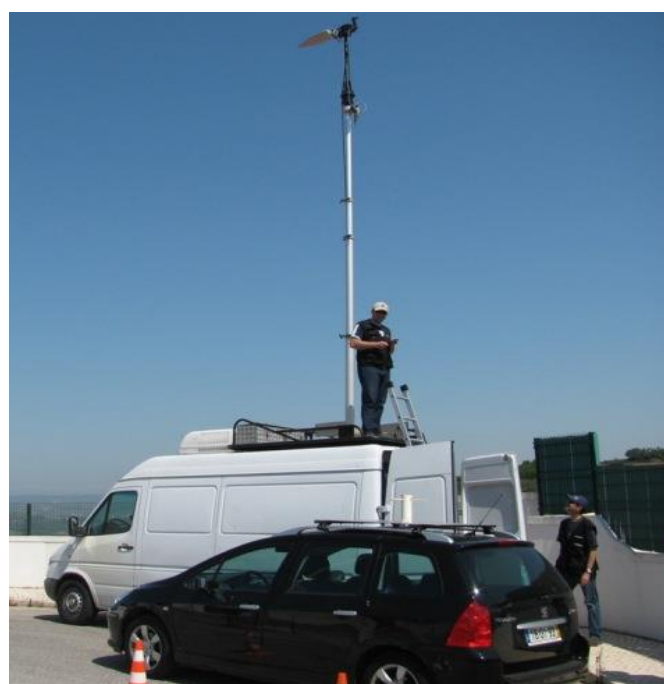
Nesta configuração de medida, inclui-se um analisador dedicado para DVB-T, da marca Rohde & Schwarz, modelo ETL, instalado na unidade móvel e ligado a uma antena log-periódica, da marca R&S, modelo HL040, para faixa de frequências: 400 –3600 MHz, em polarização horizontal, instalada num mastro hidráulico-pneumático, subido a uma altura de 10 m do solo.

As medições efetuadas seguem rigorosamente o procedimento definido e apresentado na Recomendação ITU-R SM.1875 (04/2010), sendo que, o sistema de recolha de dados realiza, de modo automático, a rotação da antena completa ao longo de 360°, no plano horizontal, em passos de 5°, posicionando-se em seguida, no azimute onde foi o obtido o máximo de sinal, e que corresponderá à direção do emissor TDT que melhor serve aquela localização, escolhida para a medição. Na posição do máximo do sinal recebido, adquirem-se, durante 1 minuto, 60 amostras do nível de intensidade de campo, a uma taxa de amostragem de 1 Hz (1 amostra/s), que serão usadas para o cálculo da mediana do sinal e respetivo desvio padrão.
