**AVALIAÇÃO DA COBERTURA TDT
AIRÃES
FELGUEIRAS**

DGE1 - Centro de Monitorização e Controlo do Espectro

19 e 26 de janeiro de 2012

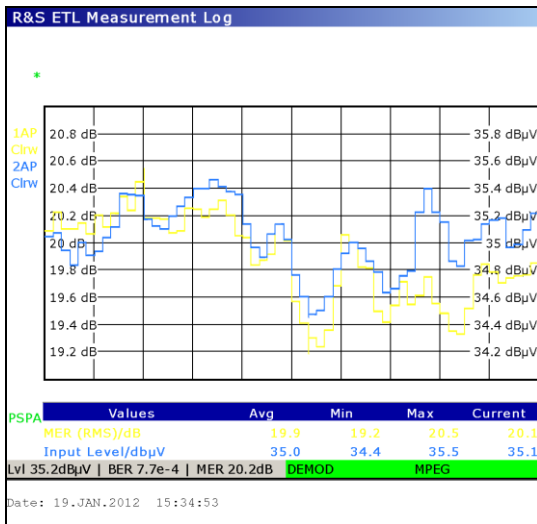
3.3.1 Ponto 1 – Junto à casa do reclamante

| Ponto de Medida | Local | Coordenadas | | QTE (º) Máximo Sinal Recebido | Campo Eléctrico (dBµV/m) | MER (dB) | Espectro OFDM | Diagrama de Constelação | Diagrama de Ecos | Descodificação DVB-T |
|---|---|---|---|---|---|---|---|---|---|---|
| P01 | | -8,19 | 41,3 | 340 | 59,24 | 19,91 | Amplitude irregular | Distorcido | Mau | Sim |

| Ponto de Medida | Local | Previsão de Cobertura PT Comunicações | Análise de Cobertura ICP-ANACOM |
|---|---|--|---|
| P01 | | Zona com probabilidade reduzida de cobertura TDT | Descodifica o sinal TDT |

Pela análise dos mapas de cobertura, complementada pelos quadros-resumo de resultados obtidos nos pontos fixos de medição, constata-se que, na residência do reclamante e na área envolvente, Pontos 1 e 2, a recepção é fortemente afetada por interferências da própria rede ou reflexões diversas, não apresentando os níveis de qualidade requeridos para garantir a correta descodificação dos sinais DVB-T.

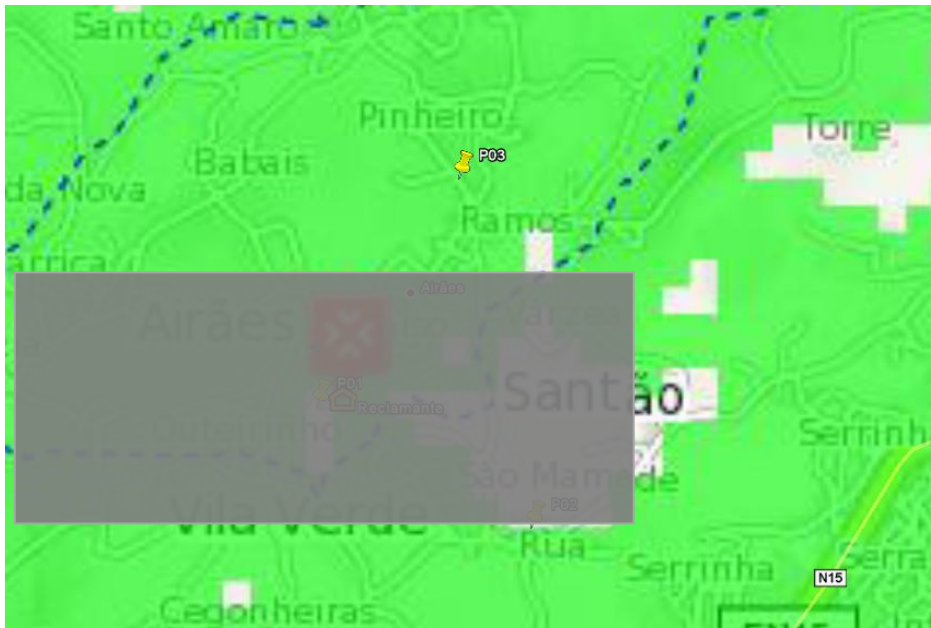
Previsões de Cobertura – PT Comunicações e Pontos de Medida Fixos

A localidade de Airães, concelho de Felgueiras, de acordo com os mapas de previsão de cobertura disponibilizados pela PT Comunicações, no sítio web: <http://tdt.telecom.pt>, e apresentados em seguida, está servida do sinal TDT, praticamente na sua totalidade.
