## **AVALIAÇÃO DA COBERTURA TDT**

### **VILA VERDE**

Figueira da Foz

**17, 23 e 30 de janeiro de 2012**

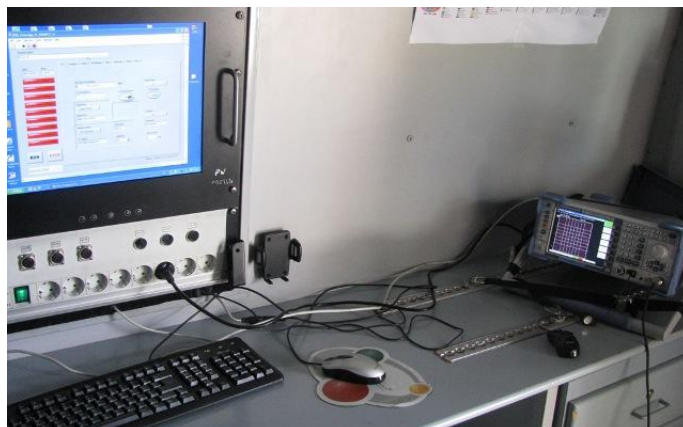
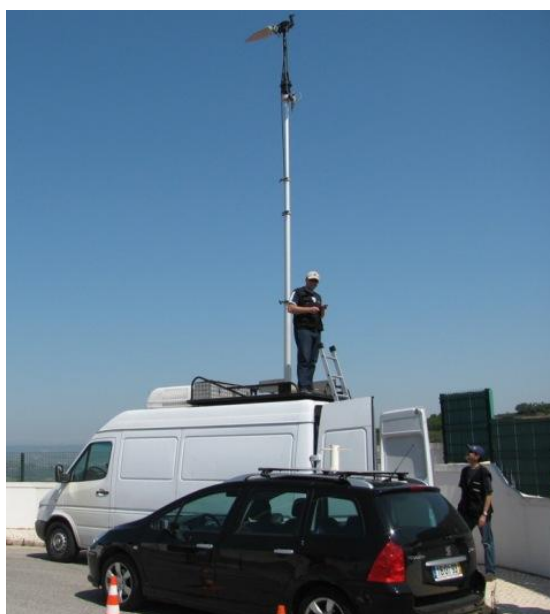
Nesta configuração de medida, inclui-se um analisador dedicado para DVB-T, da marca Rohde & Schwarz, modelo ETL, instalado na unidade móvel e ligado a uma antena log-periódica, da marca R&S, modelo HL040, para faixa de frequências: 400 – 3600 MHz, em polarização horizontal, instalada num mastro hidráulico-pneumático, subido a uma altura de 10 m do solo.

As medições efetuadas, seguem rigorosamente o procedimento definido e apresentado na Recomendação ITU-R SM.1875 (04/2010), sendo que, o sistema de recolha de dados realiza, de modo automático, a rotação completa da antena, ao longo de  $360^{\circ}$ , no plano horizontal, em passos de  $5^{\circ}$ , posicionando-se em seguida, no azimute onde foi obtido o máximo de sinal, e que corresponderá à direção do emissor TDT que melhor serve aquela localização, escolhida para a medição. Na posição do máximo do sinal recebido, adquirem-se, durante 1 minuto, 60 amostras do nível de intensidade de campo, a uma taxa de amostragem de 1 Hz (1 amostra/s), que serão usadas para o cálculo da mediana do sinal e respetivo desvio padrão.

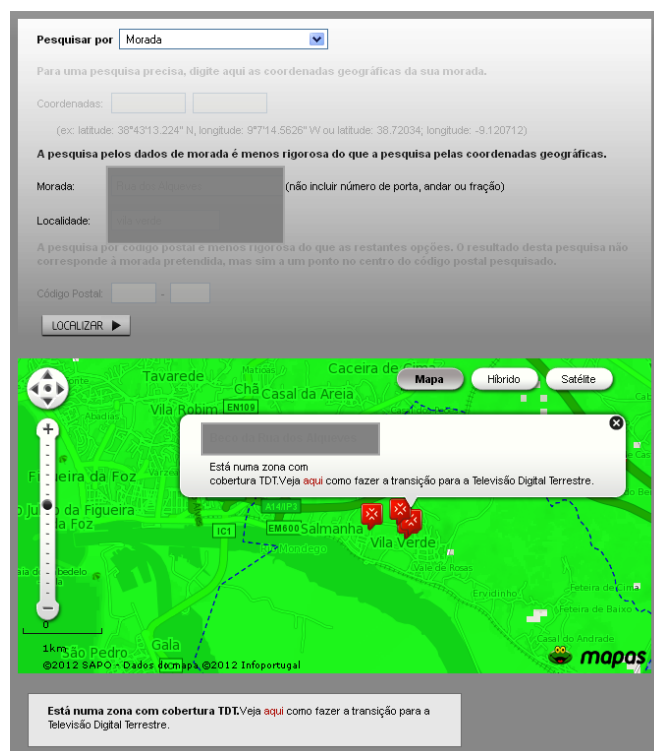
Previsões de Cobertura – PT Comunicações

Os mapas de previsão de cobertura disponibilizados pela PT Comunicações, no sítio web: <http://tdt.telecom.pt>, e apresentados em seguida, indicam que, globalmente, Vila Verde tem cobertura de sinal TDT.
