Televisão Digital Terrestre **Resumo da Ação de Fiscalização**

PI 2012/

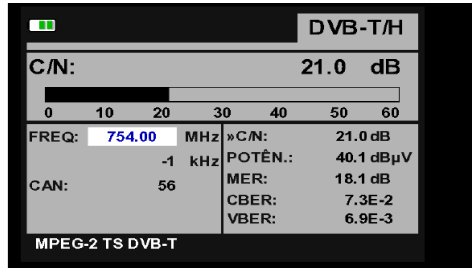
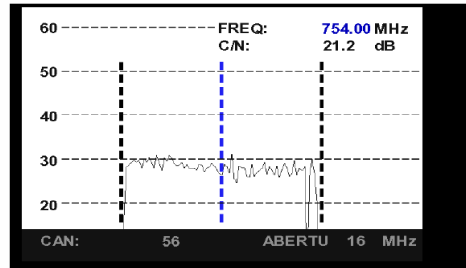
Verificámos também que a instalação apresenta anomalias, tal como se comprova entre os dados recolhidos na baixada do reclamante e nos sinais obtidos com o equipamento PROMAX na rua ao nível do solo junto á casa do reclamante.

signal measured at the outlet of the room of the complainant

O reclamante ficou de rever toda a instalação.

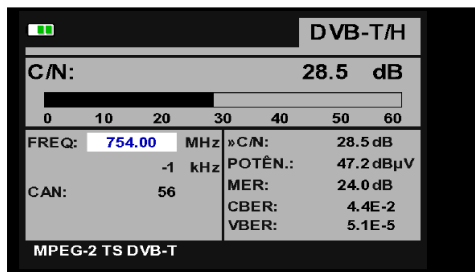
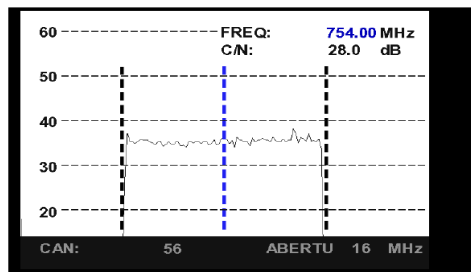
signal measured on the street, at the level of the ground, next to the complainant's house
