AVALIAÇÃO DA COBERTURA TDT

BRENHA

Figueira da Foz

2 de abril de 2012

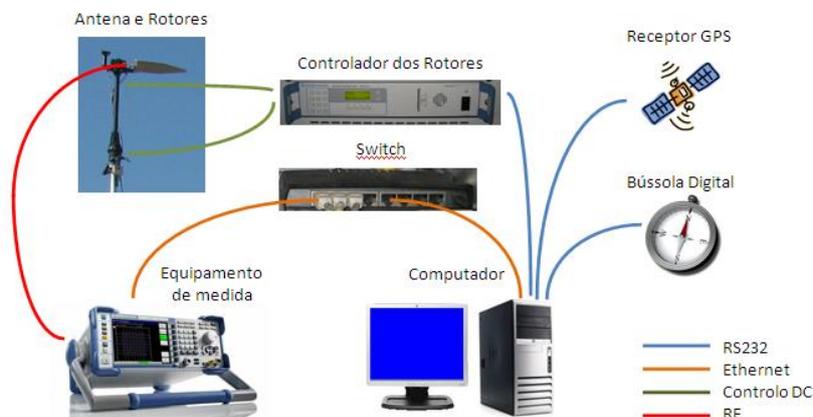
O esquema genérico de interligação dos vários equipamentos afetos ao sistema de aquisição de dados imóvel, a 10 m de altura, é o que se apresenta em seguida.

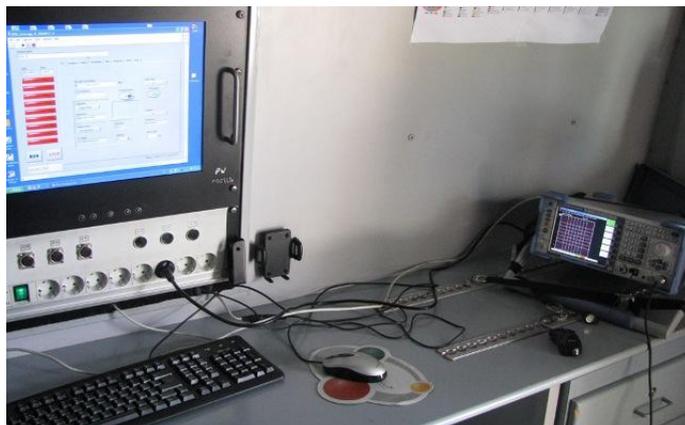
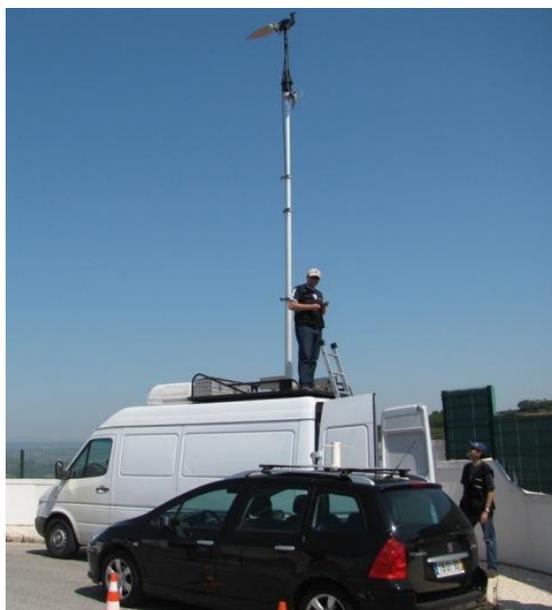
Nesta configuração de medida, inclui-se um analisador dedicado para DVB-T, da marca Rohde & Schwarz, modelo ETL, instalado na unidade móvel e ligado a uma antena log-periódica, da marca R&S, modelo HL040, para faixa de frequências: 400 – 3600 MHz, em polarização horizontal, instalada num mastro hidráulico-pneumático, subido a uma altura de 10 m do solo.

As medições efetuadas, seguem rigorosamente o procedimento definido e apresentado na Recomendação ITU-R SM.1875 (04/2010), sendo que, o sistema de recolha de dados realiza, de modo automático, a rotação completa da antena, ao longo de 360° , no plano horizontal, em passos de 5° , posicionando-se em seguida, no azimute onde foi obtido o máximo de sinal, e que corresponderá à direção do emissor TDT que melhor serve aquela localização, escolhida para a medição. Na posição do máximo do sinal recebido, adquirem-se, durante 1 minuto, 60 amostras do nível de intensidade de campo, a uma taxa de amostragem de 1 Hz (1 amostra/s), que serão usadas para o cálculo da mediana do sinal e respetivo desvio padrão.

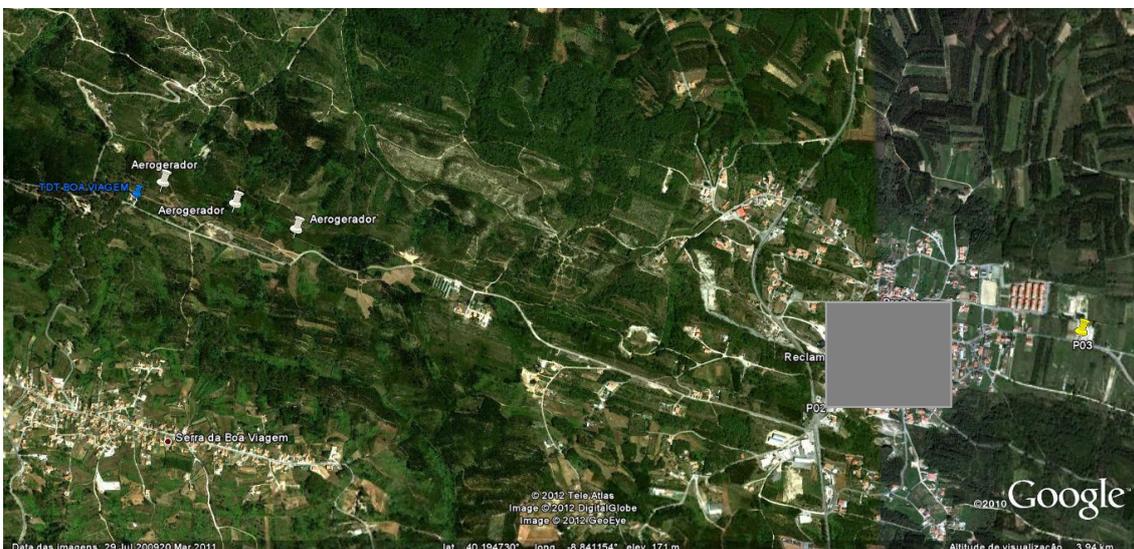
Pontos fixos de medição

Foram realizadas medições com a estação móvel, de acordo com a metodologia descrita no **Anexo A**, junto da residência do reclamante, e em dois outros pontos a cerca de 200 e 800 metros, considerados representativos da cobertura TDT, na área da residência do reclamante.

A residência do reclamante localiza-se no centro da localidade de Brenha, a cerca de 2800 metros do emissor TDT da serra da Boa Viagem.

A partir da freguesia de Brenha, com a exceção da zona mais a Este, e devido à orografia do terreno, não existe linha de vista para o emissor TDT. No enfiamento desse emissor, existe um parque eólico, cujo funcionamento é suscetível de causar degradação no sinal.

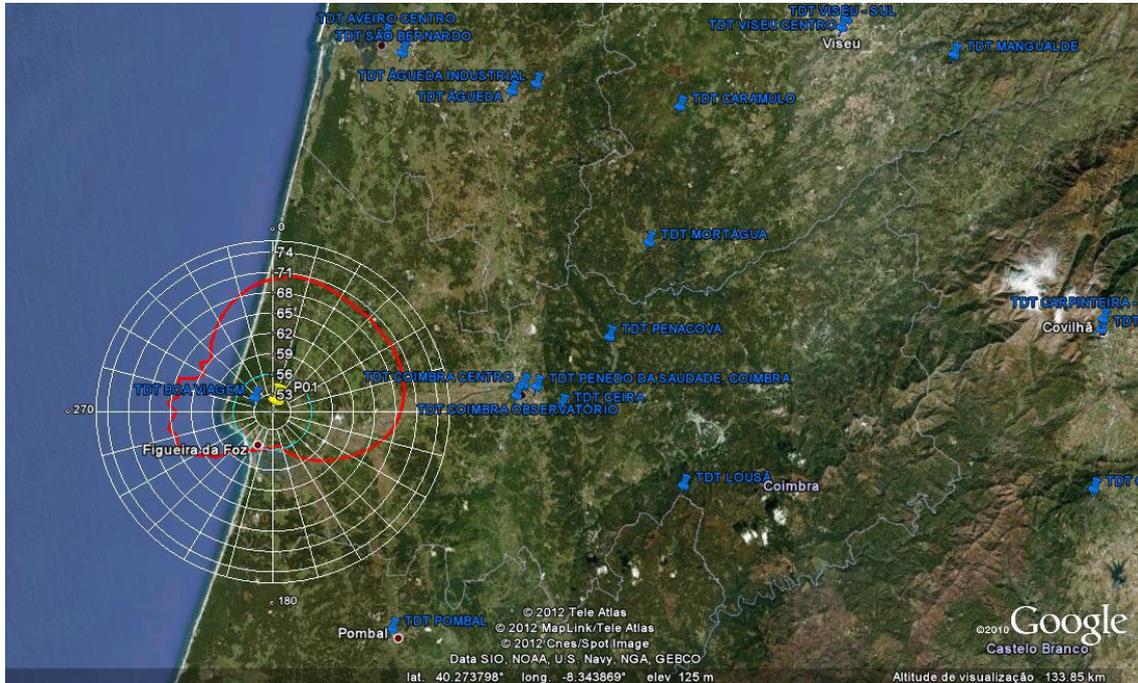
7.1.1 Diagrama de Receção

Junto à residência do reclamante (P01), foram realizadas medições, de forma a discriminar, tanto quanto possível, as contribuições dos vários emissores, para o lóbulo principal do diagrama de receção obtido. Os resultados apurados são apresentados no quadro abaixo.

P01		
Diretividade	Intensidade de Campo (dBµV/m)	MER (dB)
Aveiro	70,6	11,4
Coimbra	67,1	19,6
Boa Viagem	66,5	19,8

Os diagramas polares de receção, das figuras seguintes, apresentam para cada ponto de medida, em escala logarítmica (unidades $\text{dB}\mu\text{V}/\text{m}$), o valor de intensidade de campo recebido nas várias direções, ao longo da rotação completa da antena de receção, sobrepostos no mapa com a indicação do ponto de medida e dos emissores TDT, cuja contribuição é mais significativa para a cobertura TDT, na localidade. A circunferência azul corresponde ao limiar, calculado para uma probabilidade de cobertura fixa exterior, de 95% dos locais, no canal 56, de $56 \text{ dB}\mu\text{V}/\text{m}$.

7.1 Ponto 1: Rua [REDACTED] (junto da casa do reclamante)

A cobertura TDT, na freguesia de Brenha, é fortemente afetada pela orografia do terreno. Nos pontos 1 e 2 (P01 e P02), sem linha de vista para o emissor da Boa Viagem, o máximo de intensidade de campo que se obtém, corresponde ao enfiamento de emissores muito mais distantes: Aveiro e Coimbra, embora sofrendo interferências da própria rede, causadas por múltiplas reflexões, que também contribuem para os diversos ecos fora do intervalo de guarda e para uma degradação da qualidade do sinal. Por outro lado, no ponto 3 (P03), com linha de vista para o emissor, registam-se valores de intensidade de campo e de MER mais elevados, o que permite ultrapassar as interferências da rede.

Na área da residência do reclamante, não está garantida a correta descodificação, em permanência, dos sinais DVB-T. Apesar de existirem valores de campo elétrico aceitáveis, os níveis de qualidade revelam-se insuficientes ou marginalmente razoáveis. Em face do exposto, a área da residência do reclamante deverá ser considerada zona de cobertura complementar DTH.

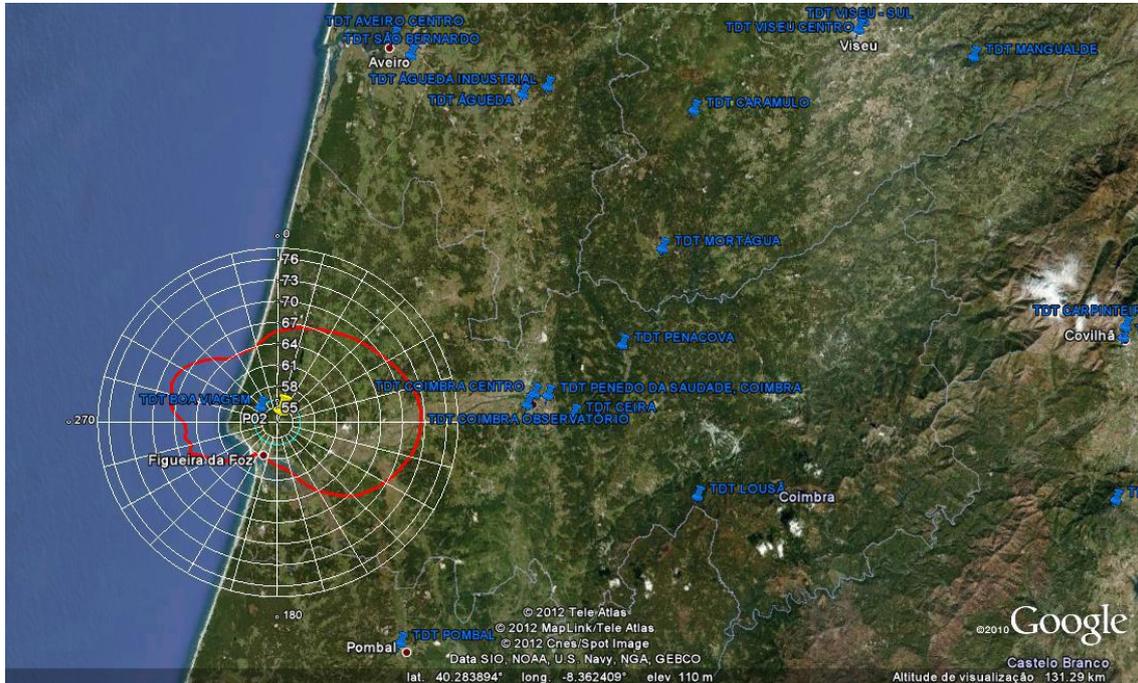
7.2.1 Diagrama de Receção

7.2 Ponto 2: Rua [REDACTED]

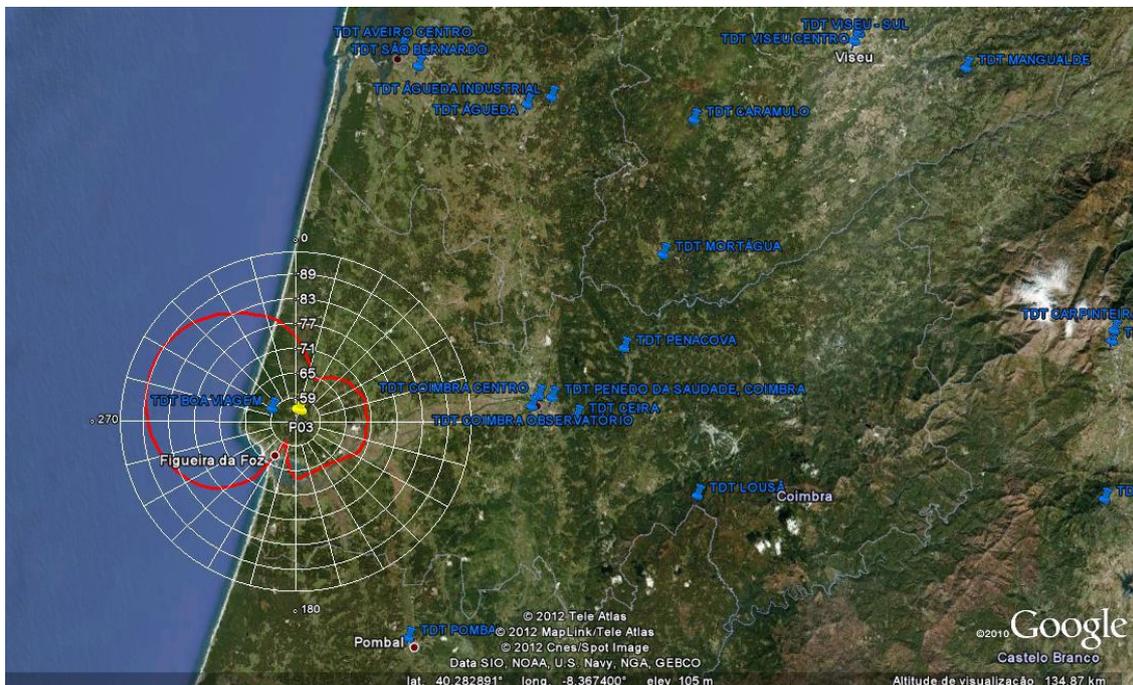
7.3.1 Diagrama de Receção

7.3 Ponto 3: Rua [REDACTED] (junto ao limite de Brenha)
