**AVALIAÇÃO DA COBERTURA TDT
EM TIJOSA DA MARINHA**

Ovar

DGE1 - Centro de Monitorização e Controlo do Espectro

15 de fevereiro de 2012

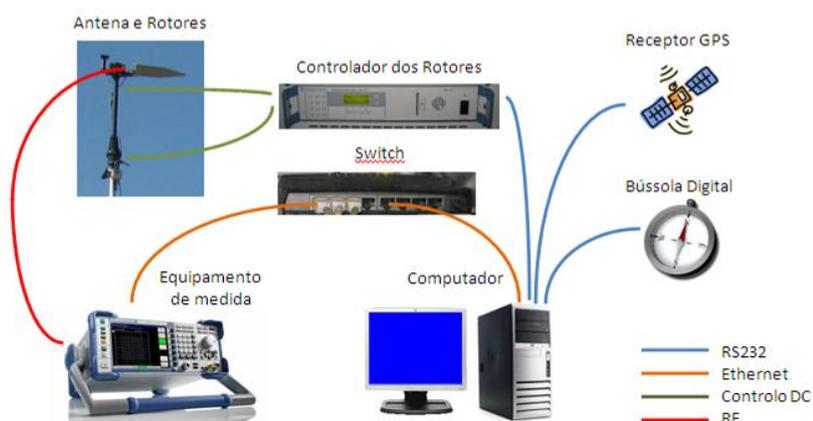
O esquema genérico de interligação dos vários equipamentos afetos ao sistema de aquisição de dados imóvel, a 10 m de altura, é o que se apresenta em seguida.

Nesta configuração de medida, inclui-se um analisador dedicado para DVB-T, da marca Rohde & Schwarz, modelo ETL, instalado na unidade móvel e ligado a uma antena log-periódica, da marca R&S, modelo HL040, para faixa de frequências: 400 – 3600 MHz, em polarização horizontal, instalada num mastro hidráulico-pneumático, subido a uma altura de 10 m do solo.

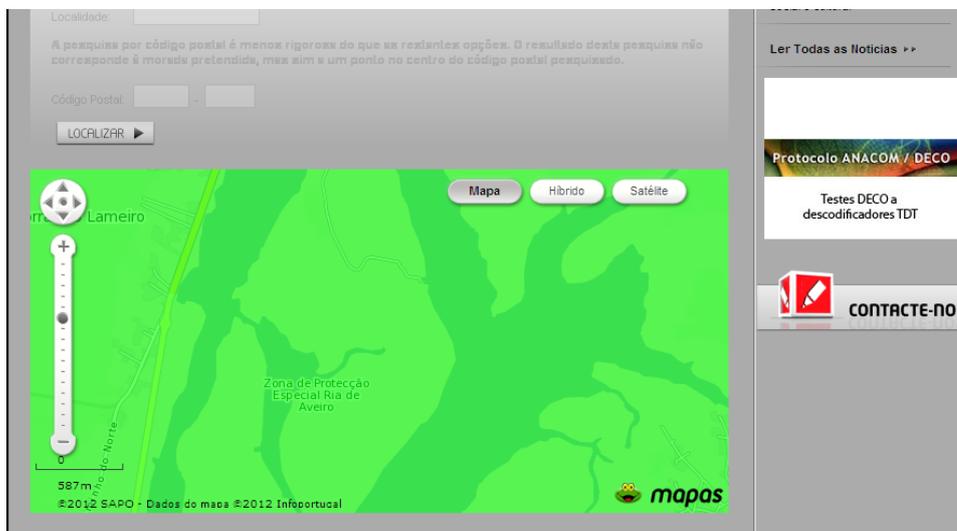
Previsões de Cobertura – PT Comunicações

A localidade de Tijosa da Marinha, concelho de Ovar, de acordo com os mapas de previsão de cobertura, disponibilizados pela PT Comunicações, no sítio web: <http://tdt.telecom.pt>, e apresentados em seguida, encontra-se abrangida pela cobertura do sinal TDT, praticamente na sua totalidade.

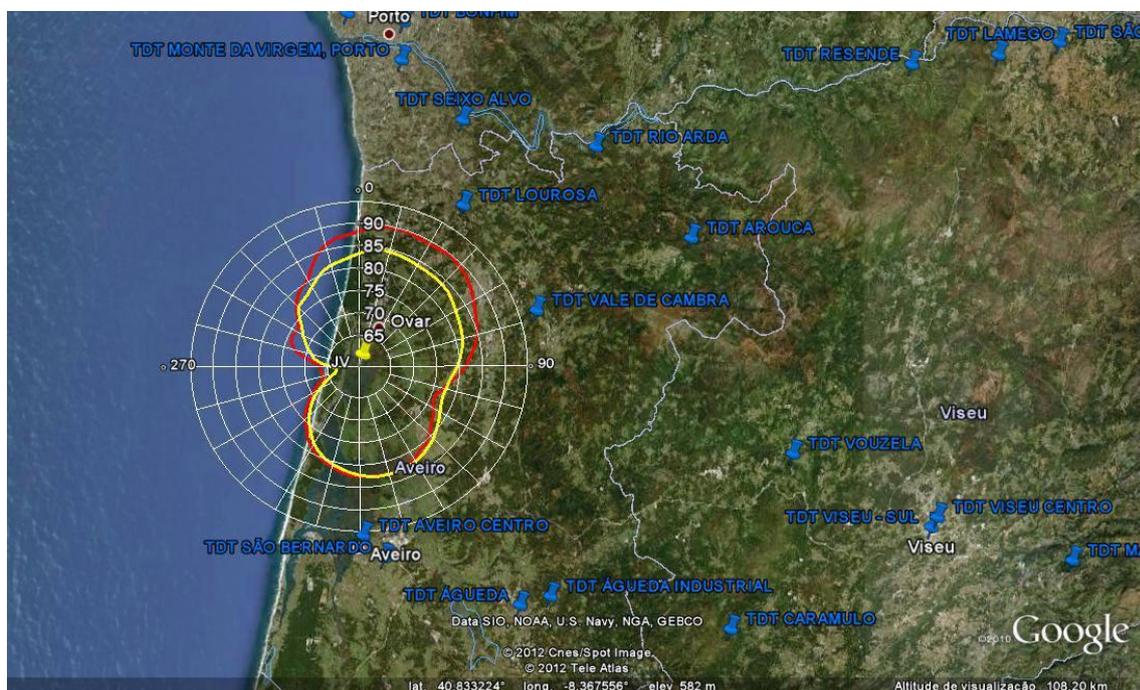
Diagramas polares, ponto fixo de medição e localização dos emissores

A figura seguinte pretende fornecer o contexto global de localização, do ponto fixo de medição junto da residência do reclamante, relativamente aos emissores de TDT mais próximos.

São ainda apresentados os diagramas polares de recepção, com a indicação dos valores de intensidade de campo, em escala logarítmica, em unidades: $\text{dB}\mu\text{V/m}$, assinalando-se, a vermelho, os registos obtidos às 17:17h, e a amarelo, os das 19:20h, e que resultam da rotação completa da antena de receção; sobrepostos ao mapa com a indicação do ponto de medida e dos emissores TDT que apresentam contribuições mais significativas, para a cobertura TDT, neste ponto de medida.

A partir da análise dos diagramas polares de receção, constata-se que, na localidade de Tijosa, é possível receber o sinal DVB-T a partir dos emissores de Lourosa ou de Aveiro Centro.

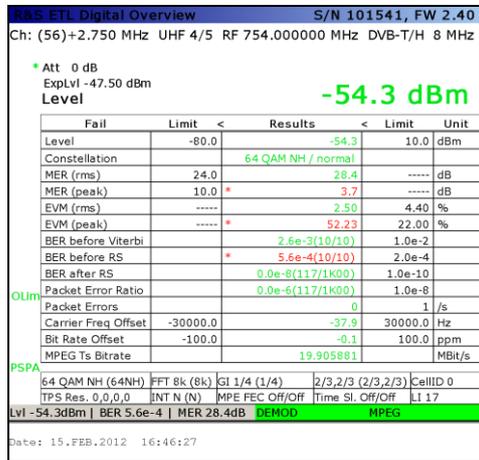
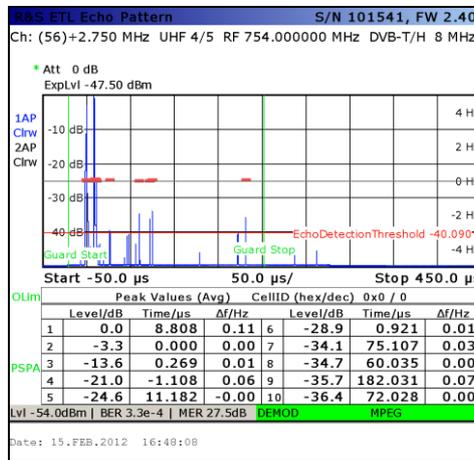
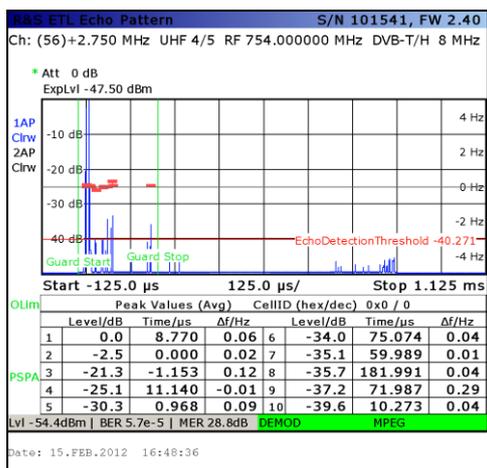
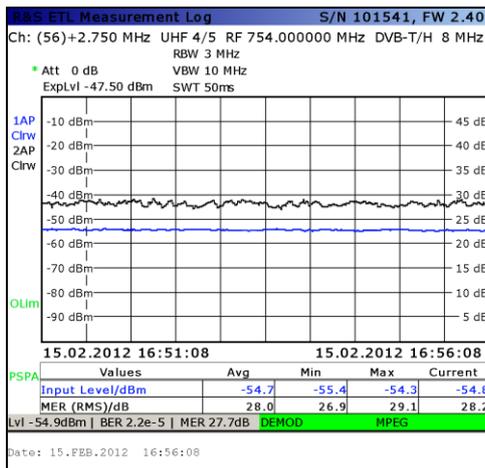
Registos às 16:15

Nos dois períodos de análise, constata-se que nível de sinal se manteve, mas foi registada uma quebra de 8 dB no MER e o aparecimento de ecos fora do intervalo de guarda.

A partir de medições realizadas na baixada do reclamante, com recurso ao analisador de DVB-T, R&S ETL, às 16:15h e às 20:20h, obtiveram-se os seguintes indicadores: nível de sinal de **53 dB μ V** (-54 dBm) e **MER 28 dB**, no primeiro caso, mas pelas 20:20, apesar do nível de sinal recebido se ter mantido, registou-se uma degradação do indicador MER, passando a assumir valores entre 18 e 24 dB, devido ao aparecimento de ecos fora do intervalo de guarda. Nestas circunstâncias, foi possível confirmar, no televisor do Sr. ██████████, entre as 19:00h e 19:45h, a ocorrência das perturbações que estiveram na base da sua reclamação.

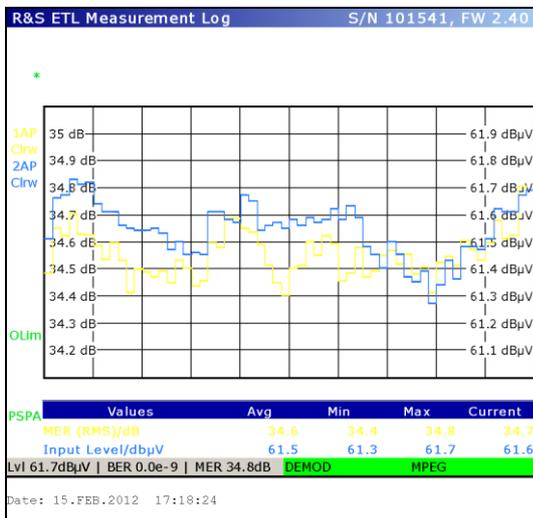
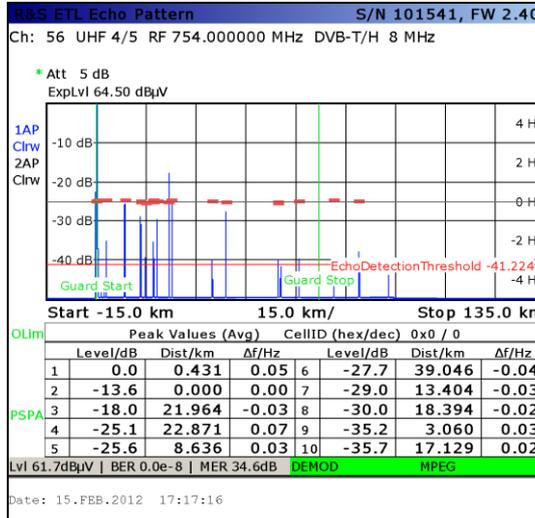
Registos às 17:17

Pela análise dos gráficos anteriores, verifica-se que, às 17:00h, o sinal TDT apresentava bons indicadores de qualidade. No entanto, a partir das 19:00h, observaram-se variações no valor do MER entre 16 e 34 dB, tendo a situação normalizado às 19:40.

Com a antena direcionada para o emissor de Lourosa, verificou-se que, às 17:00h, o sinal TDT apresentava muito bons indicadores de qualidade. No entanto, a partir das 19:00h, o nível de sinal degradou-se em 5 dB e foram registadas variações no valor do MER entre 16 e 34 dB, tendo a situação regressado à normalidade por volta das 19:40h.

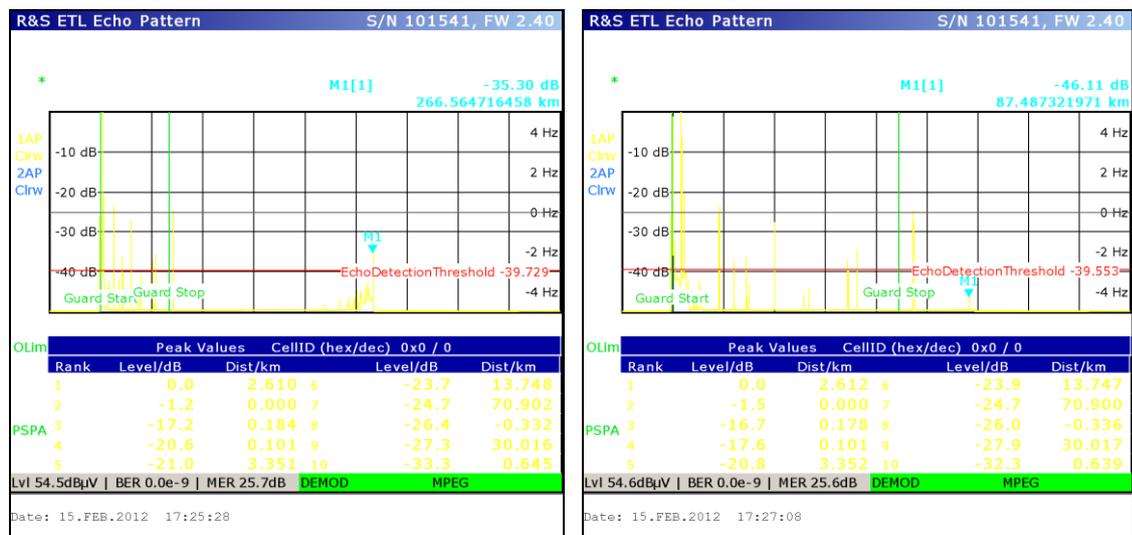
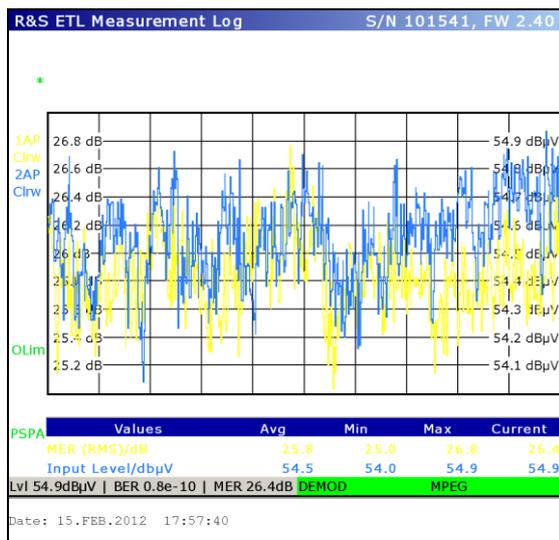
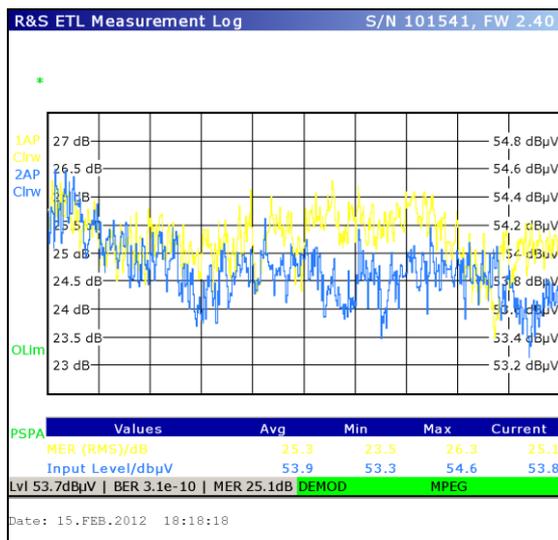
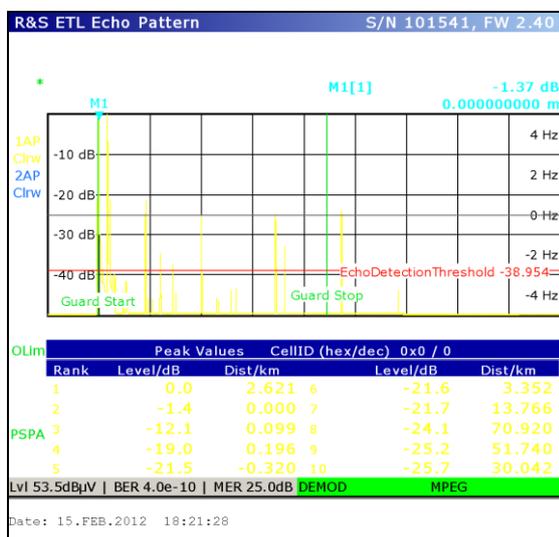
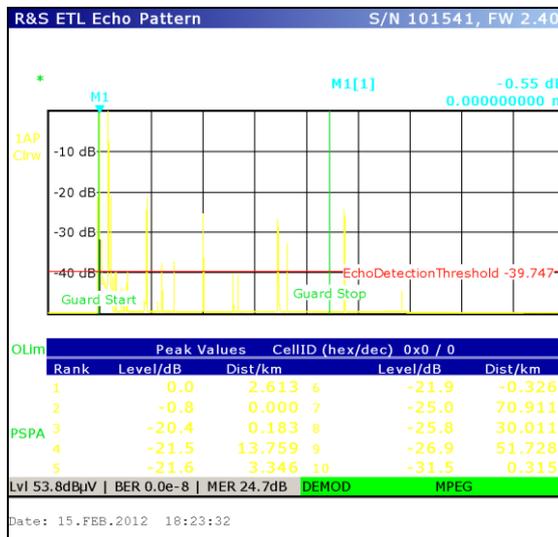
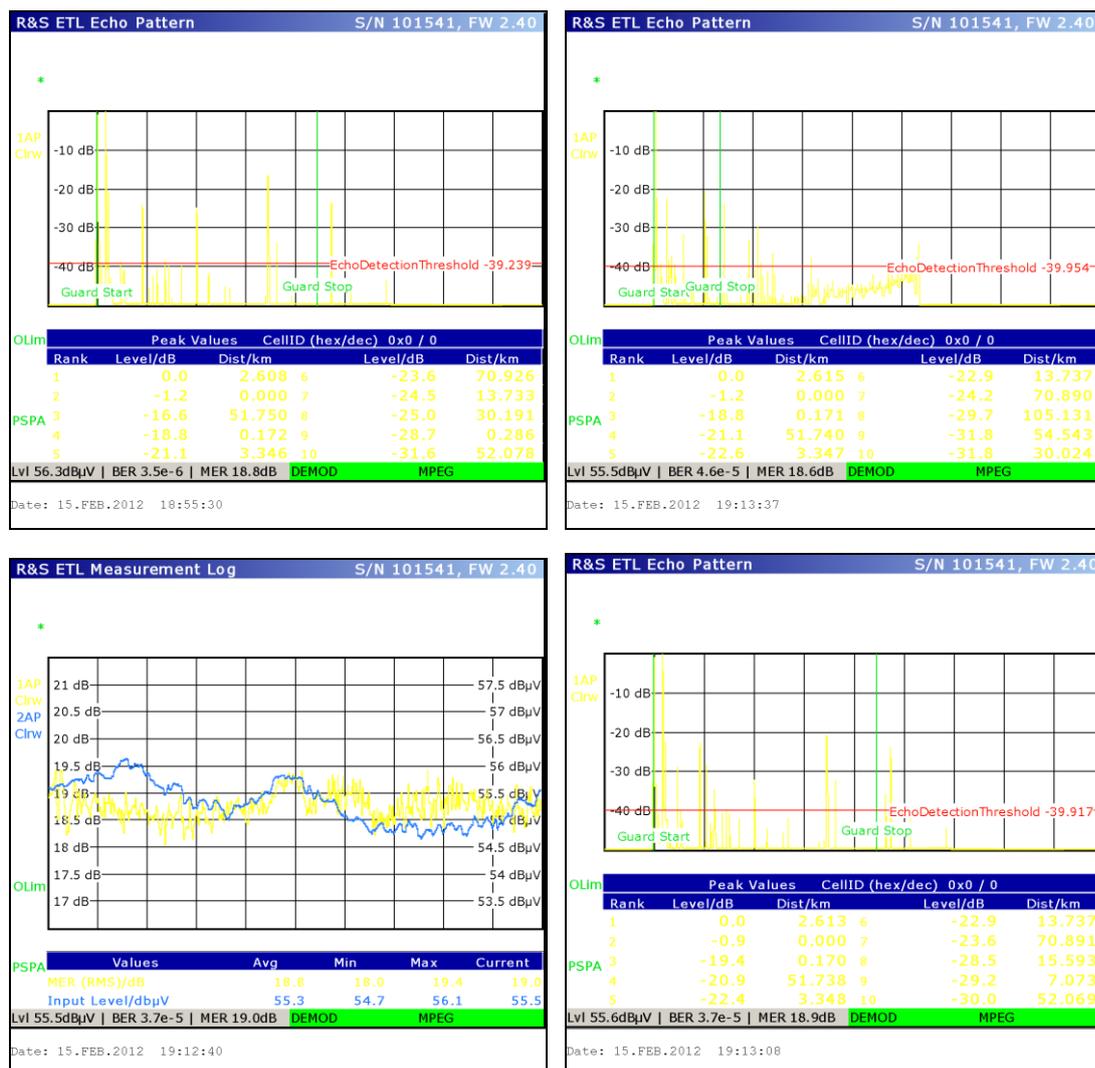
8.3.2 Antena Orientada a Aveiro

Nesta direção, constata-se que o nível de sinal é mantido, mas ocorre uma degradação do valor do MER de 26,8 dB a 18,0 dB, acompanhado do aumento do sinal do emissor da Boa Viagem, Figueira da Foz, superior a 17 dB (eco com o atraso de 51,7 km) e o aparecimento de ecos fora do intervalo de guarda.

Na orientação de Aveiro, entre as 17:00h e as 20:00h, constatou-se que o nível de sinal se manteve, mas o do valor do MER sofreu uma acentuada degradação, tendo variado entre 26,8 dB e 18,0 dB, verificando-se, concomitantemente, o aumento do nível de sinal de um eco com o atraso de 51,7 km, presumindo-se corresponder ao emissor da Boa Viagem (Figueira da Foz), assim como o aparecimento de diversos ecos fora do intervalo de guarda.
