AVALIAÇÃO DAS CONDIÇÕES DE COBERTURA TDT

Av. [REDACTED], [REDACTED]

DGE1 - Centro de Monitorização e Controlo do Espectro

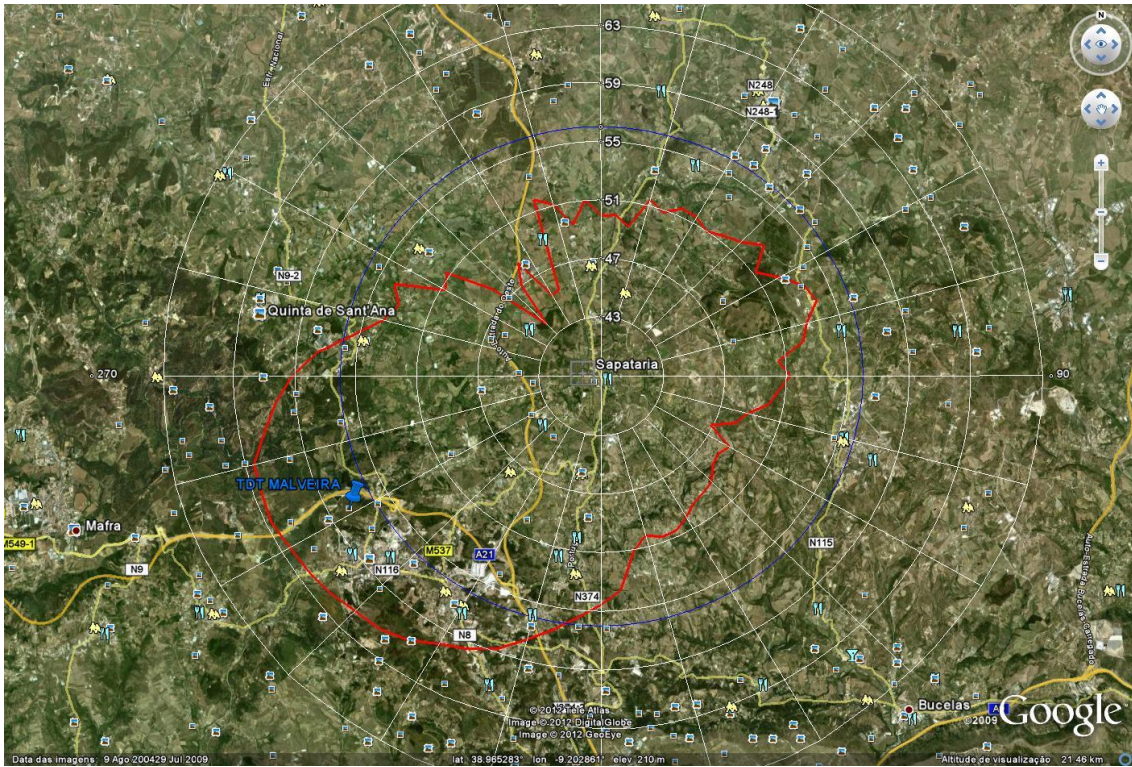
Diagrama polar - centrado no ponto de medida e sobreposto no mapa com a localização dos emissores

Ponto 1 – Junto do nº █ na Av. █ em Sapataria.

Measured Azimuth: 249 degrees

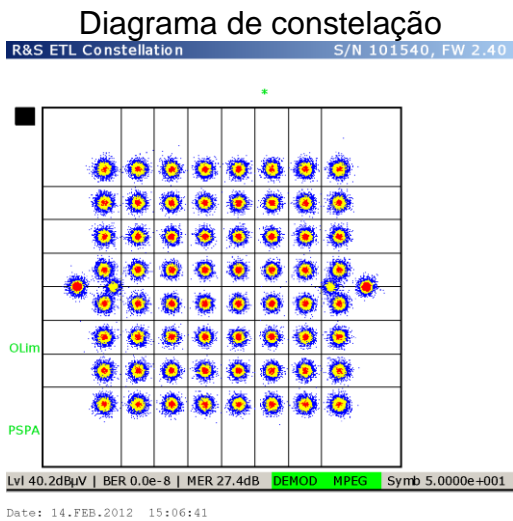
Resumo de valores

R&S ETL Digital Overview S/N 101540, FW 2.40
Ch: 56 UHF 4/5 RF 754.000000 MHz DVB-T/H 8 MHz

* Att 0 dB
ExpLvl 59.50 dBµV
Level **40.2 dBµV**

Lvl 40.2dBµV | BER 0.0e-8 | MER 27.3dB | DEMOD MPEG

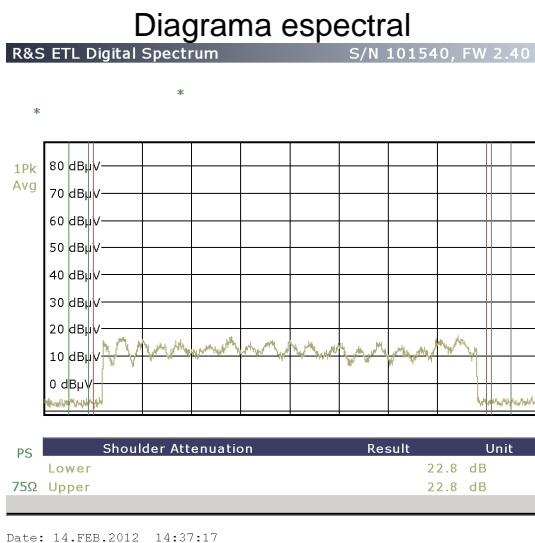
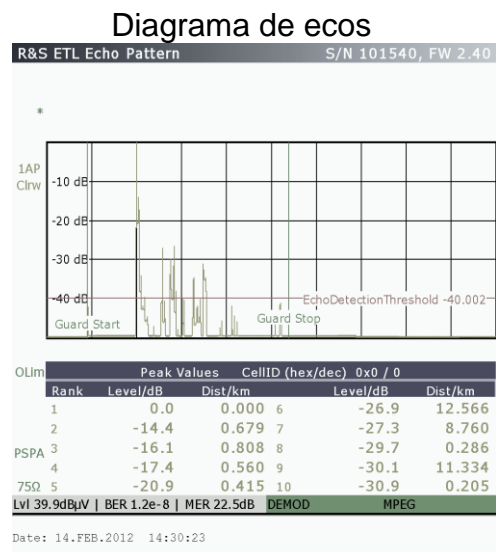
Registos na baixada da reclamante

39.9 dBµV

Level	Fail	Limit	<	Results	<	Limit	Unit
Level		48.8 *		39.9		118.8	dBµV
Constellation				64 QAM NH / normal			
MER (rms)		24.0 *		22.9		----	dB
MER (peak)		10.0 *		4.8		----	dB
EVM (rms)		----		4.67		4.40	%
EVM (peak)		----		37.52		22.00	%
BER before Viterbi				3.9e-3(10/10)		1.0e-2	
BER before RS				0.0e-8(93/100)		2.0e-4	
BER after RS				0.0e-7(60/100)		1.0e-10	
OLim Packet Error Ratio				0.0e-5(60/100)		1.0e-8	
Packet Errors				0		1	/s
Carrier Freq Offset		-30000.0		-57.0		30000.0	Hz
Bit Rate Offset		-100.0		-0.1		100.0	ppm
MPEG Ts Bitrate				19.905881			MBit/s
PSPA				64 QAM NH (64NH) FFT 8k (8k) GI 1/4 (1/4) 2/3,2/3 (2/3,2/3) CellID 0			
75Ω TPS Res.		0,0,0,0		INT N (N) MPE FEC Off/Off Time Sl. Off/Off LI 17			
Lvl		39.9dBµV		BER		0.0e-8	
MER		22.9dB		DEMOD		MPEG

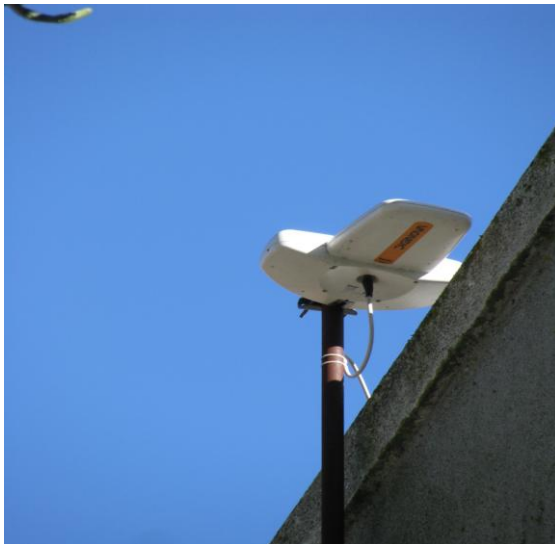
Fotos do sistema de recepção da reclamante

Já o sistema de recepção, utilizado pela reclamante, não se afigura como adequado, embora na altura não tivessem sido visíveis perturbações. Um dos principais problemas identificados reside na obstrução da antena, por parte da própria edificação, conforme se evidencia nas fotos da instalação, anteriormente apresentadas.

A reclamante, após as nossas observações, irá rever o sistema de recepção TDT e, caso persistam a anomalias, voltará a contactar-nos.
