ESTUDO DE COBERTURA TDT

Alqueidão da Serra

Porto de Mós

DGE1 - Centro de Monitorização e Controlo do Espectro

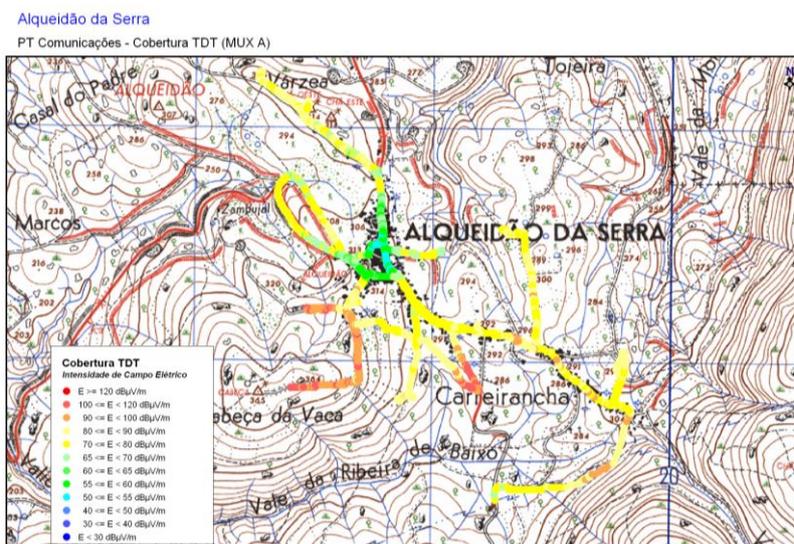
Mapa de Intensidade de Campo Elétrico

Os mapas seguintes apresentam os níveis de intensidade de campo eléctrico obtidos, ao longo do percurso analisado, bem como, a cobertura TDT, para uma probabilidade de cobertura fixa exterior, de 70% dos locais, considerando o respetivo limiar, calculado para o canal 56, de 50 dBµV/m. Os valores apresentados já refletem a devida compensação em altura, tomando como referência as medições efetuadas nos pontos fixos.

Recomenda-se a devida prudência na análise da informação vertida nos mapas seguintes, pois não são tidos em consideração indicadores de qualidade fundamentais, como MER e BER, indispensáveis para avaliar, com o rigor necessário, a receção e descodificação dos sinais DVB-T. Desta forma, as conclusões a extrair destes dados não dispensam a análise da tabela anterior, sob pena de enviesar eventuais interpretações.

A análise dos mapas de cobertura e dos resultados do quadro-resumo da secção 4.1 (correspondente aos pontos fixos de medição) permite concluir que os valores de campo elétrico encontrados, de uma forma global, atingem níveis considerados bons e estáveis, tendo em conta os limiares teóricos calculados, para uma probabilidade de cobertura fixa exterior de 70% dos locais, nas zonas escrutinadas. Por outro lado, o MER registou quebras significativas, por vezes abaixo do limiar de 18 dB, e com variações de -9 dB, ao longo das várias medições realizadas.

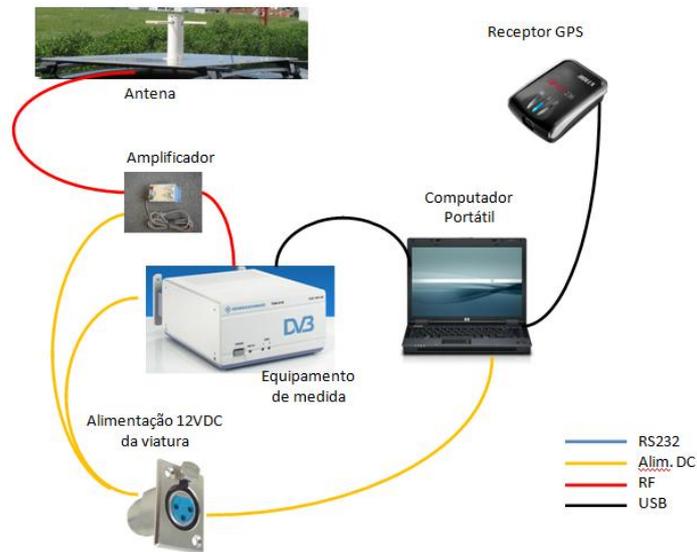
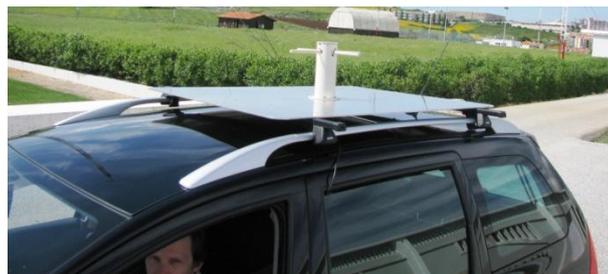
Na vertente móvel, o sistema de aquisição de dados é constituído por uma antena ativa, da marca ARA, modelo ADC2100, compatível com a faixa de frequências a medir e com a polarização usada pela rede de DVB-T: horizontal, bem como, por um recetor específico para sinais DVB-T/H, da marca Rohde & Schwarz, modelo TSM, suficientemente rápido para registar um número adequado de medições, relativamente à velocidade de deslocação da viatura no qual o sistema está instalado.

A aquisição de dados é controlada por um *software* específico que atua sobre o recetor e que permite o registo de medições georreferenciadas.

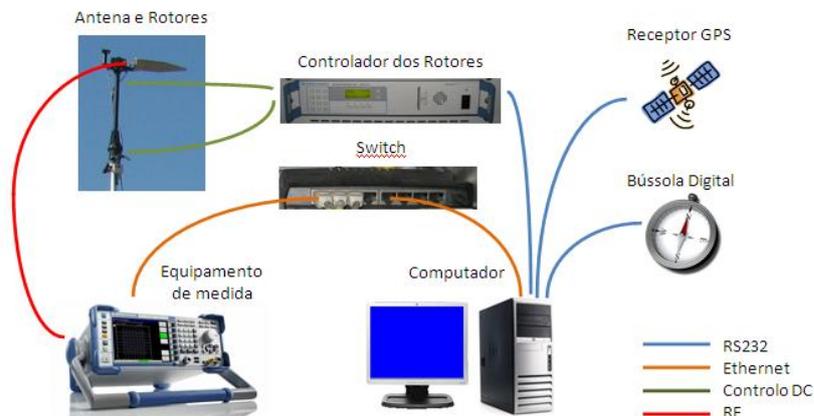
O esquema genérico de interligação dos vários equipamentos afectos ao sistema de aquisição de dados móvel, a 10 m de altura, é o que se apresenta em seguida.

Nesta configuração de medição, inclui-se um analisador dedicado para DVB-T, da marca Rohde & Schwarz, modelo ETL, instalado na unidade móvel e ligado a uma antena log-periódica, da marca R&S, modelo HL040, para faixa de frequências: 400 – 3600 MHz, em polarização horizontal, instalada num mastro hidráulico-pneumático, subido a uma altura de 10 m do solo.

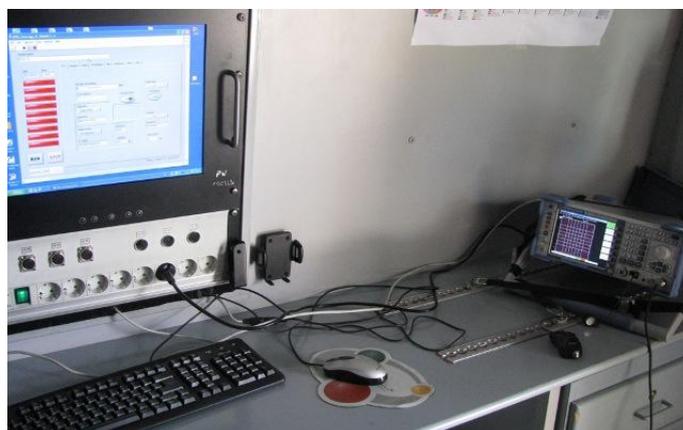
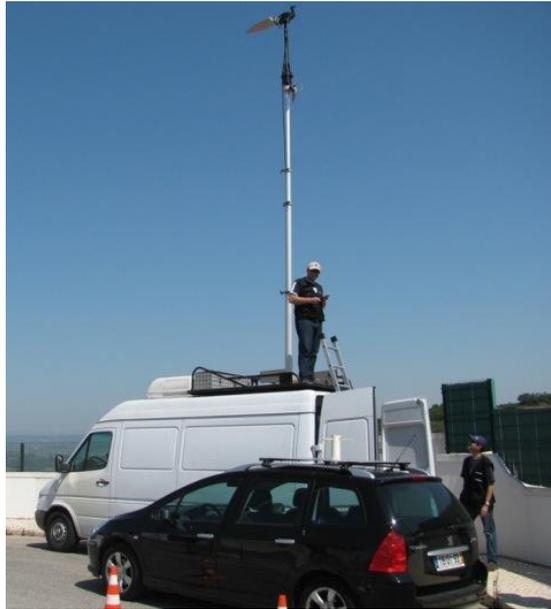
As medições efetuadas, nesta vertente imóvel, seguem rigorosamente o procedimento definido e apresentado na Recomendação ITU-R SM.1875 (04/2010), sendo que, o sistema de recolha de dados realiza, de modo automático, a rotação da antena completa ao longo de 360°, no plano horizontal, em passos de 5°, posicionando-se em seguida, no azimute onde foi obtido o máximo de sinal, e que corresponderá à direção do emissor TDT que melhor serve aquela localização, escolhida para a medição. Na posição do máximo do sinal recebido, adquirem-se, durante 1 minuto, 60 amostras do nível de intensidade de campo, a uma taxa de amostragem de 1 Hz (1 amostra/s), que serão usadas para o cálculo da mediana do sinal e respetivo desvio padrão.

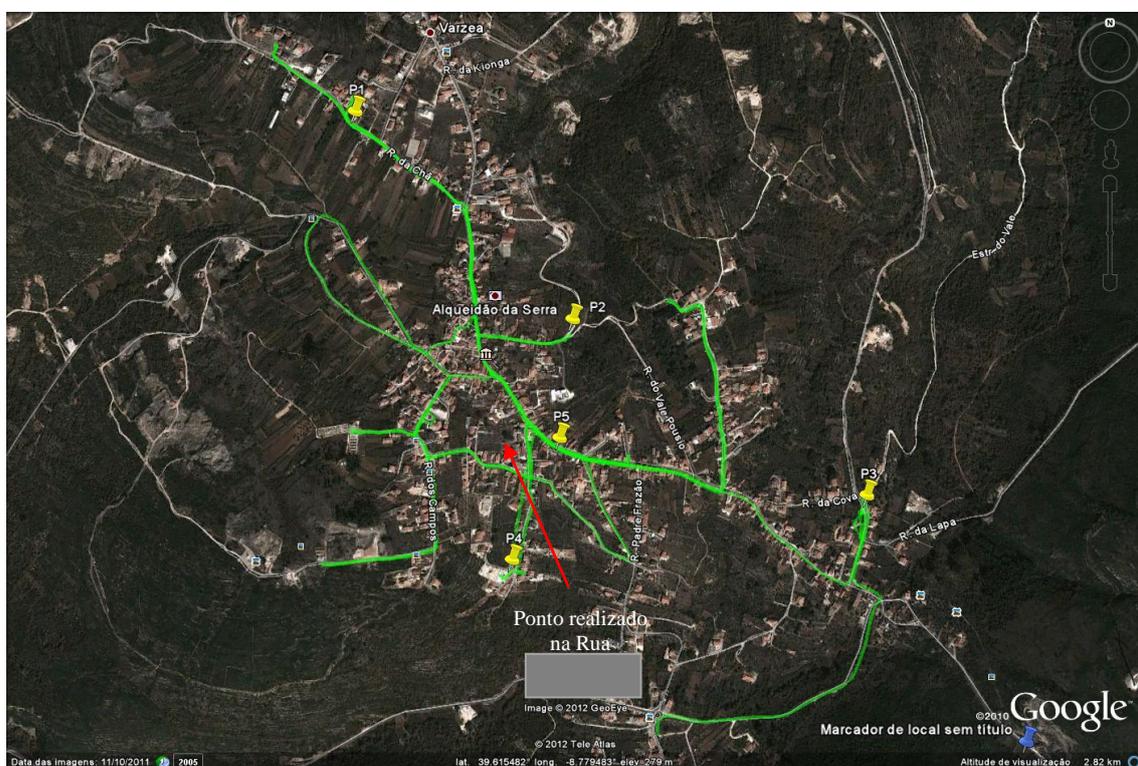
Percurso e pontos fixos de medições previamente planeados

A figura seguinte fornece uma perspetiva do percurso de análise pré-definido e dos pontos fixos de medição.

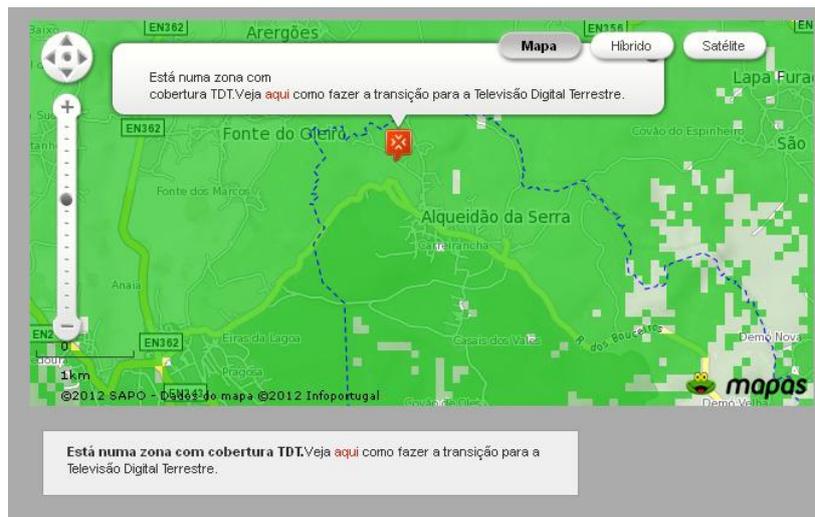
Previsões de Cobertura – PT Comunicações

Os mapas de previsão de cobertura disponibilizados pela PT Comunicações, no sítio web: <http://tdt.telecom.pt>, e apresentados em seguida, indicam que, globalmente, Alqueidão da Serra dispõe de cobertura TDT.

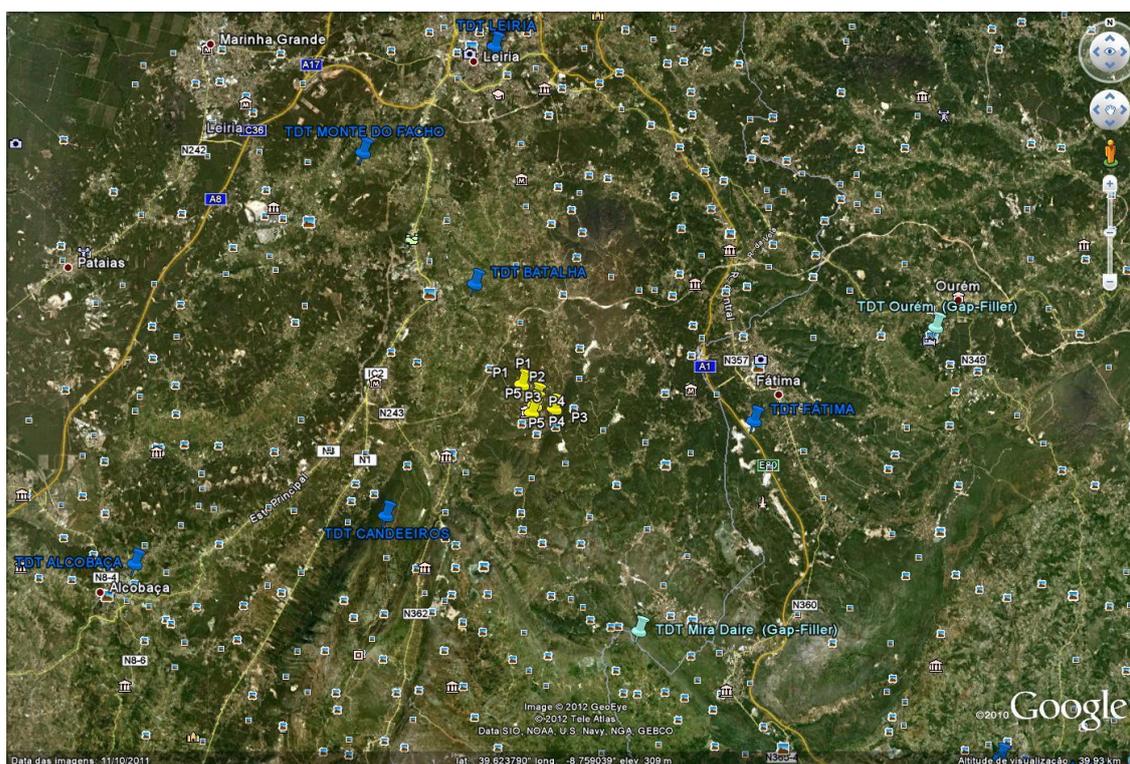
Pontos fixos de medição e localização dos emissores

A figura seguinte pretende fornecer o contexto global de localização, quer do percurso, quer dos pontos fixos de medição, incluindo o ponto P05, localizado na Rua [REDACTED], relativamente aos emissores de TDT mais próximos.

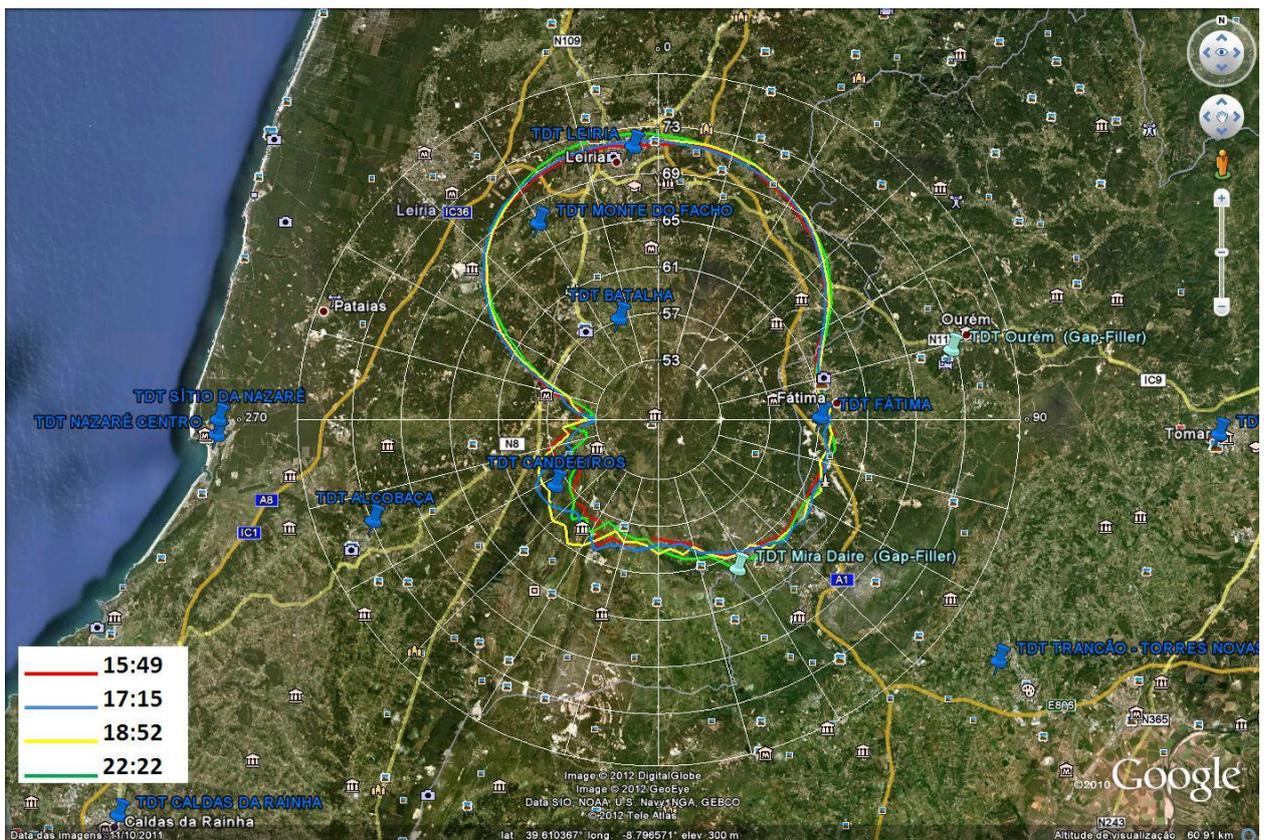
Diagrama polares de receção de intensidade de campo elétrico, das várias medições realizadas.

As figuras seguintes indicam-nos a orientação dos digramas polares de intensidade de campo e de MER, obtidos, no dia 17 de abril de 2012, através das medições efetuadas na estação móvel, posicionada na Rua [REDACTED], junto ao n.º [REDACTED] (P05).

De acordo com o diagrama polar de receção, em escala logarítmica e unidades dBµV/m, constata-se que o máximo de intensidade de campo, na Rua do [REDACTED] n.º [REDACTED], não sofre alterações dignas de realce, ao longo das diferentes medições realizadas, apresentando um valor na ordem de 71,00 dBµV/m, sempre segundo a orientação dos emissores da Batalha e Leiria.

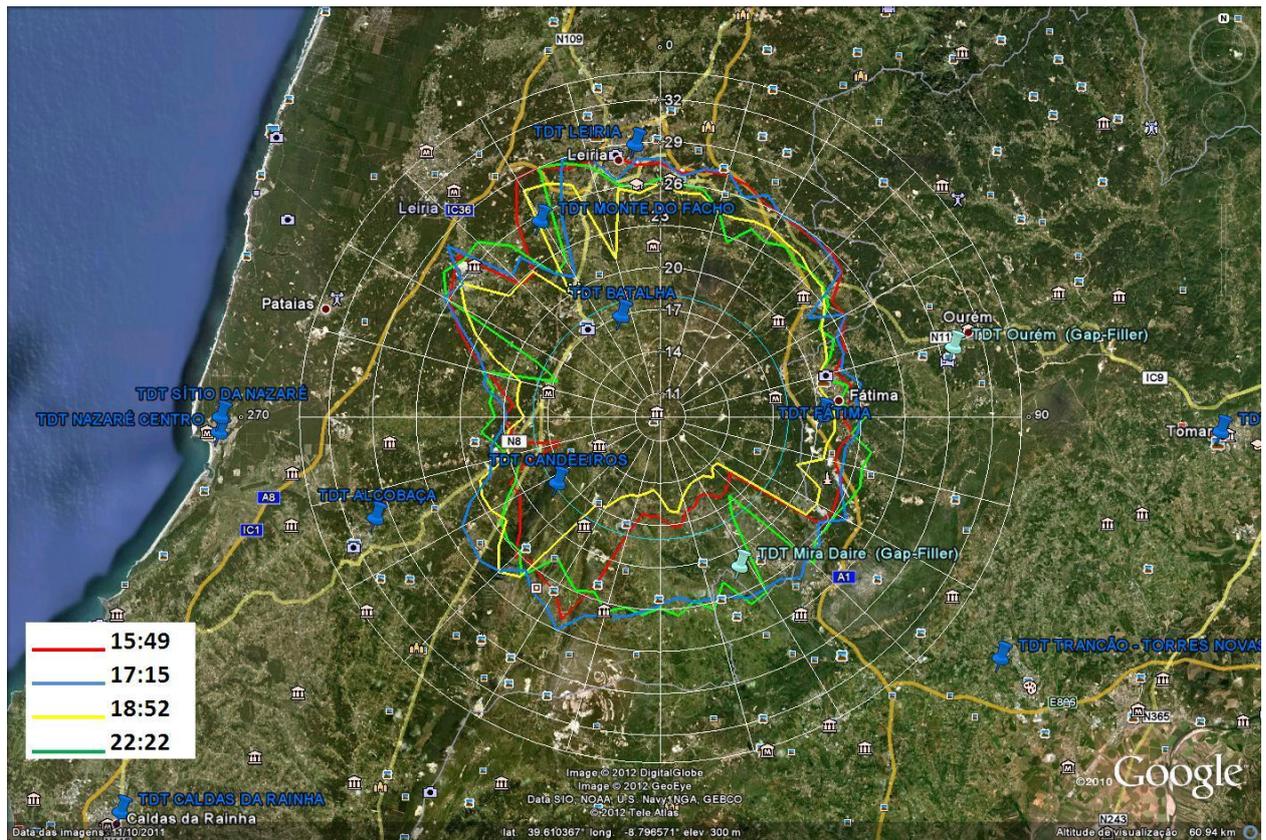
Diagrama polares de MER, das várias medições realizadas.

Por outro lado, o diagrama polar de MER, em escala logarítmica e unidades dB, evidencia variações relevantes, muito provavelmente devido à chegada de ecos, com amplitude significativa, fora do intervalo de guarda.

Nas medições e observações efetuadas, no ponto P05, verificou-se sempre uma grande instabilidade no MER, chegando a exibir degradações de 9 dB. Comprovou-se também a existência de ecos fora do intervalo de guarda. A intensidade de campo não apresentou variações significativas.

De relevar ainda que foram sempre observados ecos fora do intervalo de guarda, exceto na medição realizada às 17:15. Para além disso, identificam-se pré-ecos e ecos de 0 dB (sinais com praticamente a mesma amplitude do de referência). Estas situações são descritas² como potencialmente críticas, na receção de DVB-T, em redes SFN.

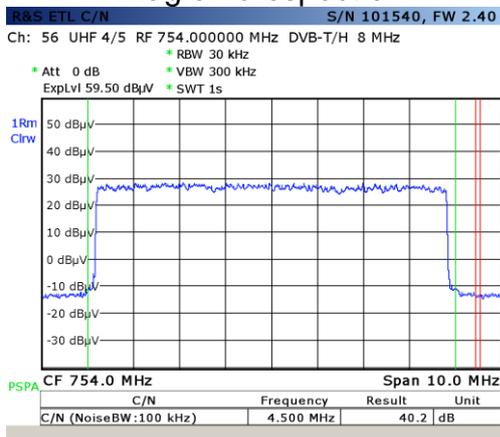
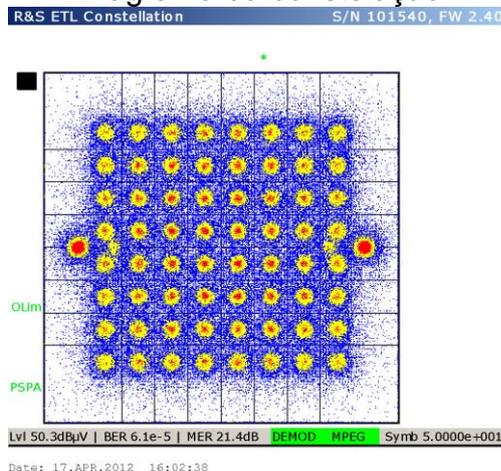
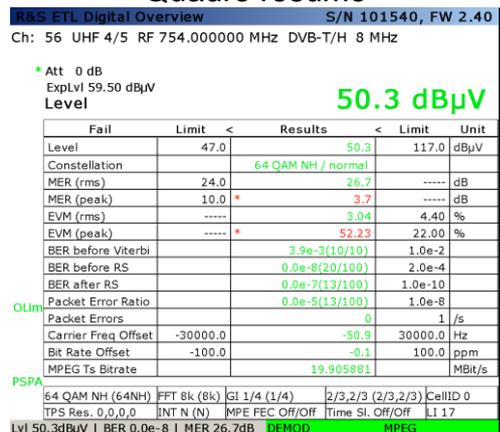
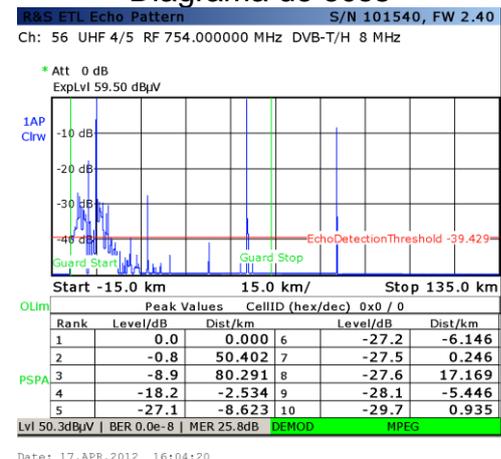
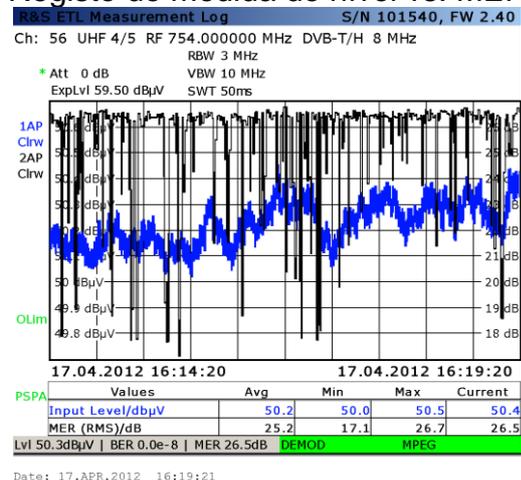
9.3.1 Registos às 15:49

Diagrama espectral

Diagrama da constelação

Quadro resumo

Diagrama de ecos

Registo de medida de nível vs. MER

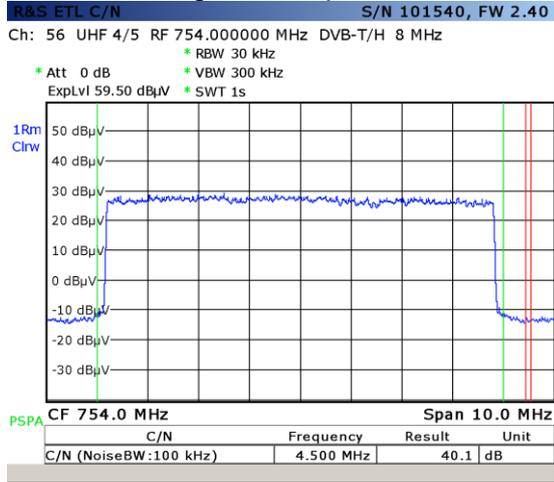
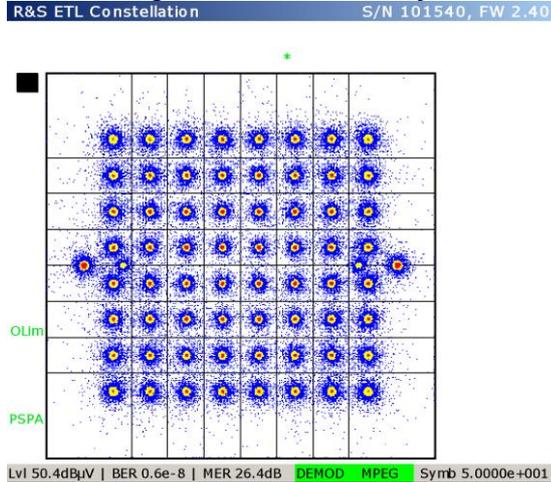
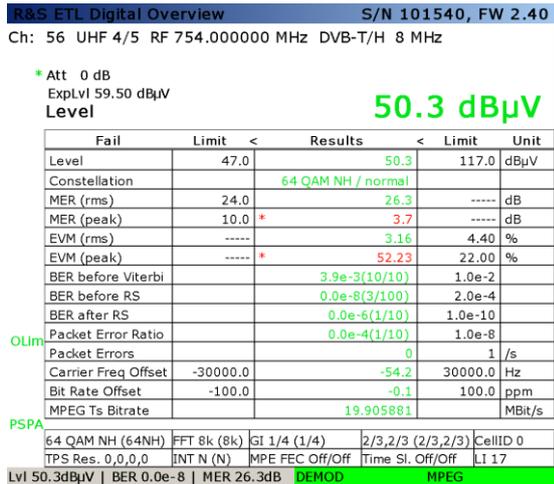
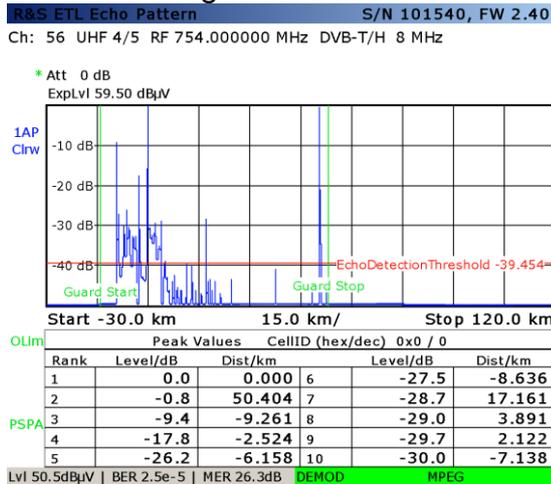
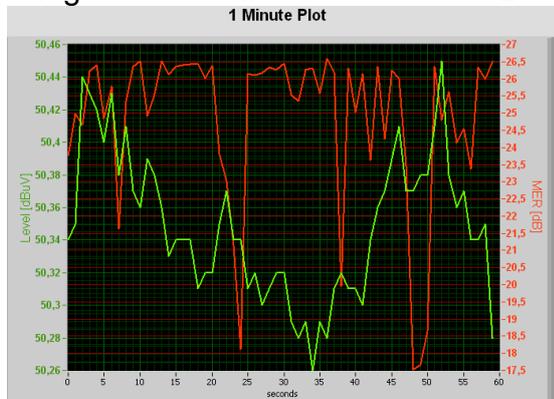
9.3.2 Registos às 17:15

Diagrama espectral

Diagrama da constelação

Quadro resumo

Diagrama de ecos

Registo de medida de nível vs. MER

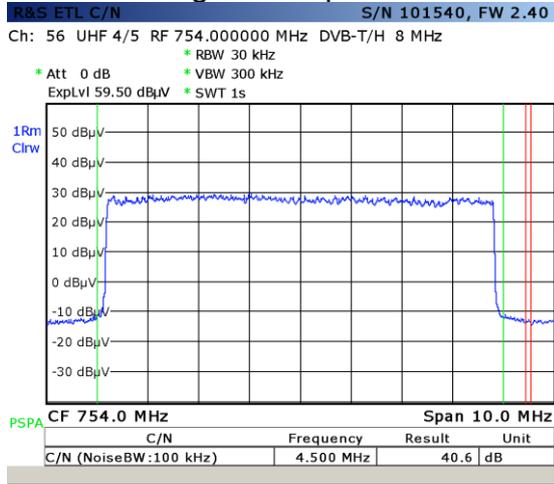
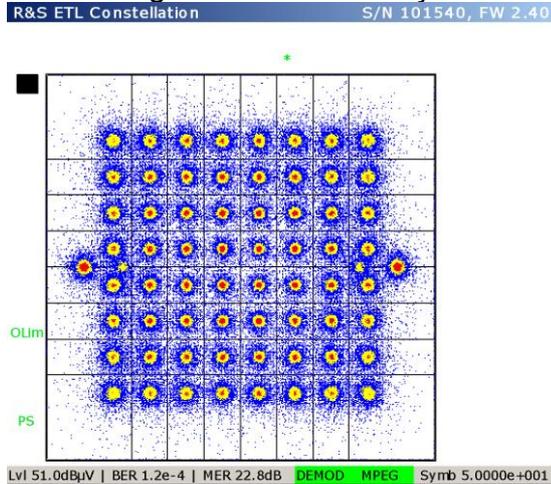
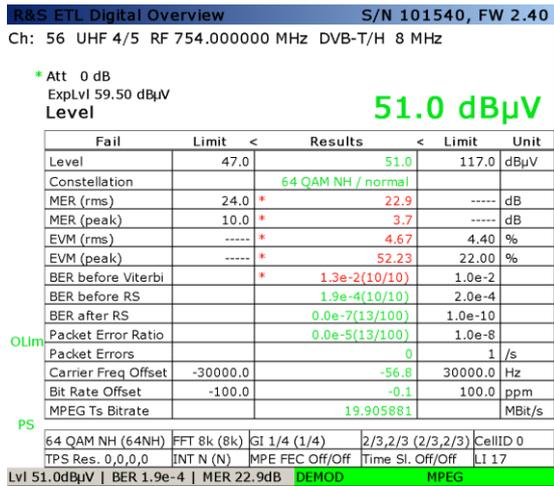
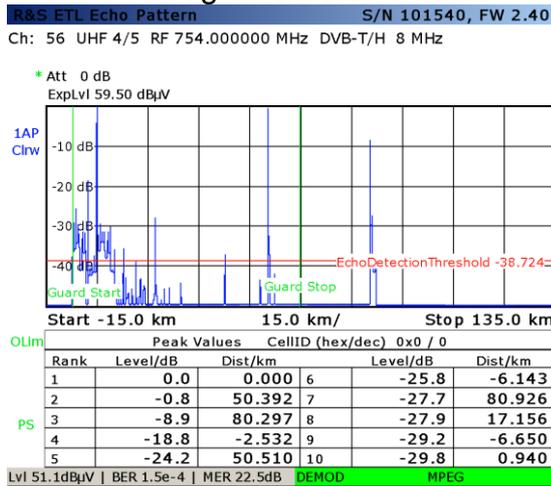
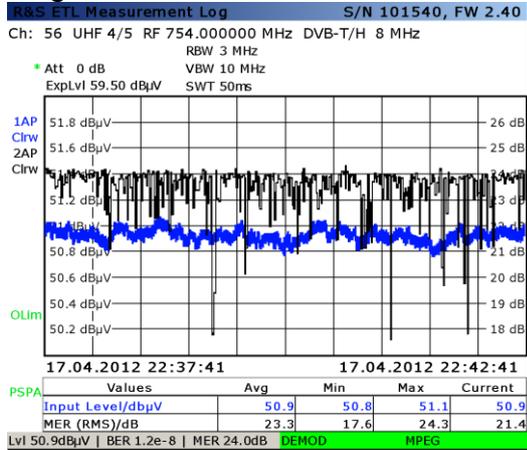
9.3.4 Registos às 22:22

Diagrama espectral

Diagrama da constelação

Quadro resumo

Diagrama de ecos

Registo de medida de nível vs. MER
