## **ESTUDO DE COBERTURA TDT**

Carvalhais, Pombal

**DGE1 - Centro de Monitorização e Controlo do Espectro**

**8 de maio de 2012**

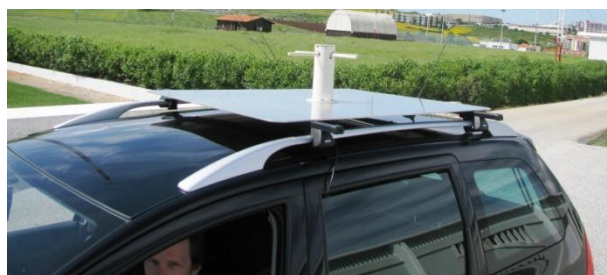
Na vertente móvel, o sistema de aquisição de dados é constituído por uma antena ativa, da marca ARA, modelo ADC2100, compatível com a faixa de frequências a medir e com a polarização usada pela rede de DVB-T: horizontal, bem como, por um recetor específico para sinais DVB-T/H, da marca Rohde & Schwarz, modelo TSM, suficientemente rápido para registar um número adequado de medições, relativamente à velocidade de deslocação da viatura no qual o sistema está instalado.

A aquisição de dados é controlada por um *software* específico que atua sobre o recetor e que permite o registo de medições georreferenciadas.

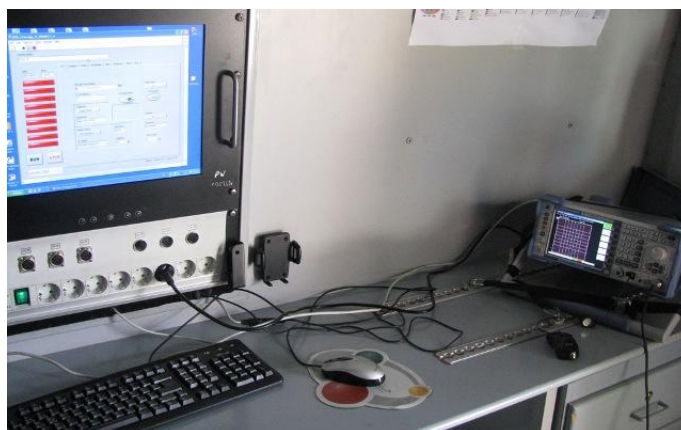
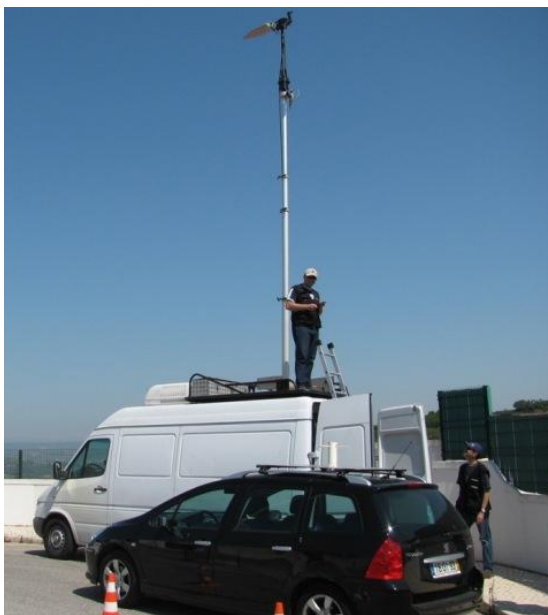
Nesta configuração de medida, inclui-se um analisador dedicado para DVB-T, da marca Rohde & Schwarz, modelo ETL, instalado na unidade móvel e ligado a uma antena log-periódica, da marca R&S, modelo HL040, para faixa de frequências: 400 – 3600 MHz, em polarização horizontal, instalada num mastro hidráulico-pneumático, subido a uma altura de 10 m do solo.

As medições efetuadas, nesta vertente imóvel, seguem rigorosamente o procedimento definido e apresentado na Recomendação ITU-R SM.1875 (04/2010), sendo que, o sistema de recolha de dados realiza, de modo automático, a rotação da antena completa ao longo de 360°, no plano horizontal, em passos de 5°, posicionando-se em seguida, no azimute onde foi obtido o máximo de sinal, e que corresponderá à direção do emissor TDT que melhor serve aquela localização, escolhida para a medição. Na posição do máximo do sinal recebido, adquirem-se, durante 1 minuto, 60 amostras do nível de intensidade de campo, a uma taxa de amostragem de 1 Hz (1 amostra/s), que serão usadas para o cálculo da mediana do sinal e respetivo desvio padrão.

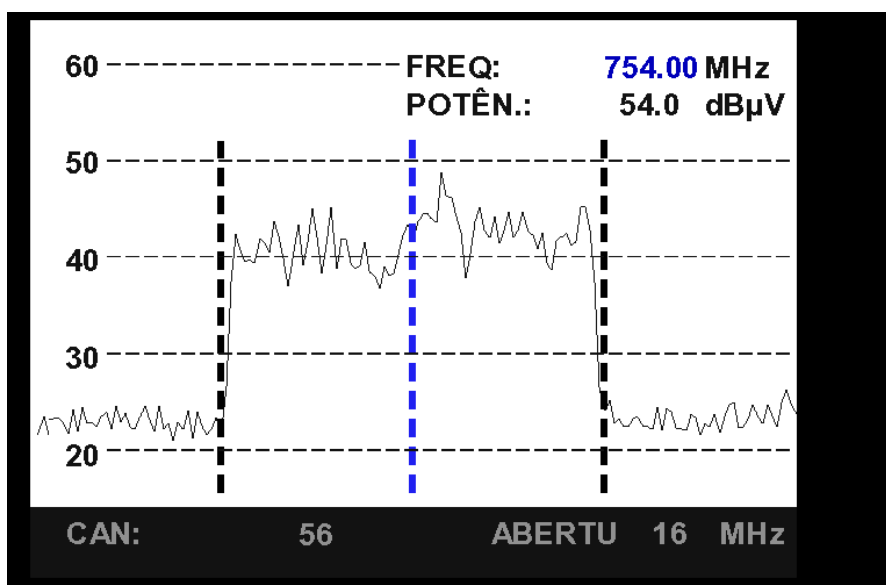
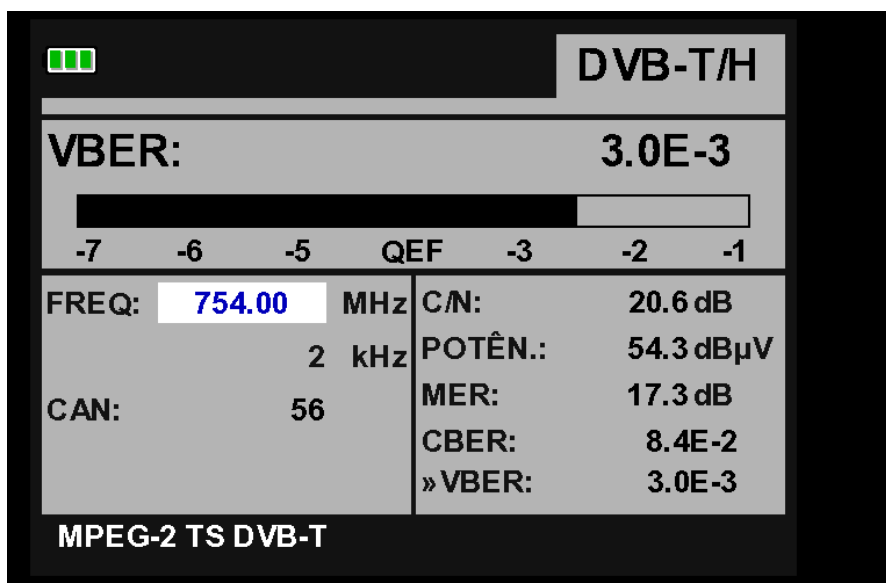
De forma a avaliar as condições de receção na instalação da reclamante, foram efetuadas medições na baixada da antena, antes da distribuição do sinal na caixa ATI. Para além de um pré-amplificador de mastro, é também usado um amplificador de sinal, para compensar as perdas na distribuição, no interior da moradia. No entanto, apesar da instalação ser nova e se encontrar preparada para a receção de TDT, não é possível garantir um nível mínimo de sinal nas tomadas de TV, o que inviabilizou eventuais medições com os nossos equipamentos, nesses pontos da instalação.

Uma vez que os níveis de intensidade de campo, medidos junto à residência da reclamante, são insuficientes, nem mesmo com a instalação otimizada (amplificada) é possível garantir a receção de TDT.

Análise efetuada com equipamento PROMAX HD EXPLORER, na baixada da antena antes da distribuição na caixa ATI

Relativamente à instalação da reclamante, apesar de se encontrar preparada para a receção de TDT, perante os resultados mencionados, **não é possível a descodificação do sinal TDT.**

**Em face dos factos expostos, a residência da reclamante deverá ser considerada uma zona de cobertura complementar DTH.**
