ESTUDO DE COBERTURA TDTVila de Coruche

DGE1 - Centro de Monitorização e Controlo do Espectro

03 de Outubro de 2011

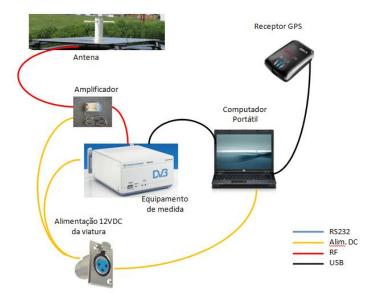
Na vertente móvel, o sistema de aquisição de dados é constituído por uma antena ativa, da marca ARA, modelo ADC2100, compatível com a faixa de frequências a medir e com a polarização usada pela rede de DVB-T: horizontal, bem como, por um recetor específico para sinais DVB-T/H, da marca Rohde & Schwarz, modelo TSM, suficientemente rápido para registar um número adequado de medições, relativamente à velocidade de deslocação da viatura no qual o sistema está instalado.

A aquisição de dados é controlada por um *software* específico que atua sobre o recetor e que permite o registo de medições georreferenciadas.

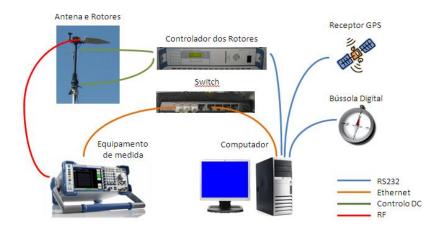
O esquema genérico de interligação dos vários equipamentos afetos ao sistema de aquisição de dados imóvel, a 10 m de altura, é o que se apresenta em seguida.

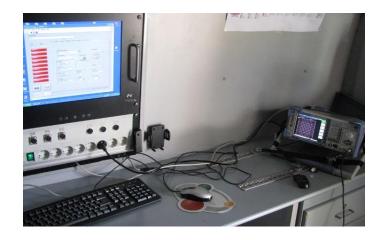
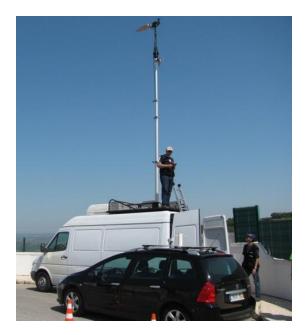
Nesta configuração de medida, inclui-se um analisador dedicado para DVB-T, da marca Rohde & Schwarz, modelo ETL, instalado na unidade móvel e ligado a uma antena log-periódica, da marca R&S, modelo HL040, para faixa de frequências: 400 – 3600 MHz, em polarização horizontal, instalada num mastro hidráulico-pneumático, subido a uma altura de 10 m do solo.

As medições efetuadas, nesta vertente imóvel, seguem rigorosamente o procedimento definido e apresentado na Recomendação ITU-R SM.1875 (04/2010), sendo que, o sistema de recolha de dados realiza, de modo automático, a rotação da antena completa ao longo de 360°, no plano horizontal, em passos de 5°, posicionando-se em seguida, no azimute onde foi obtido o máximo de sinal, e que corresponderá à direção do emissor TDT que melhor serve aquela localização, escolhida para a medição. Na posição do máximo do sinal recebido, adquirem-se, durante 1 minuto, 60 amostras do nível de intensidade de campo, a uma taxa de amostragem de 1 Hz (1 amostra/s), que serão usadas para o cálculo da mediana do sinal e respetivo desvio padrão.

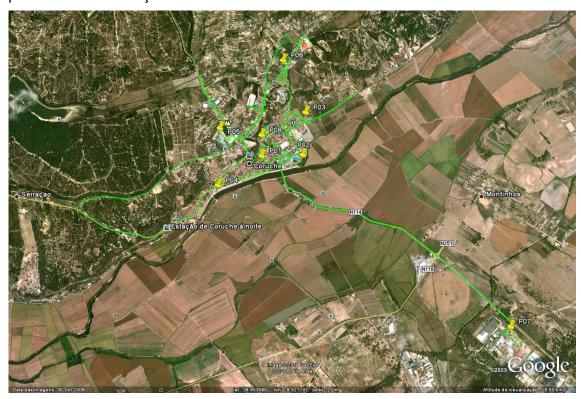
Percurso e pontos fixos de medições previamente planeados

A figura seguinte fornece uma perspetiva do percurso de análise pré-definido e dos pontos fixos de medição.

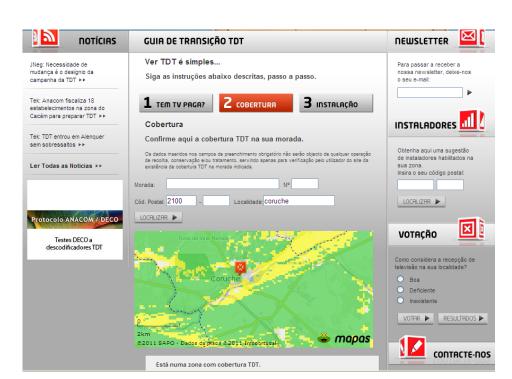
Vila de Coruche (Mapa Global)

Os mapas de previsão de cobertura disponibilizados pela PT Comunicações, no sítio web: http://tdt.telecom.pt, indicam que, globalmente, na vila de Coruche, as condições de cobertura TDT são boas, em particular nas zonas altas, apresentando contudo probabilidade reduzida de cobertura junto à zona ribeirinha. Conforme se verá mais adiante, esta informação não coincide com os resultados apurados no presente estudo de cobertura levado a efeito pelo ICP-ANACOM.

Em seguida, apresentam-se os mapas da PT correspondentes à previsão global para a vila de Coruche, assim como para quatro dos locais avaliados, no âmbito desta análise, três dos quais referenciados como dispondo de cobertura TDT, e um outro com probabilidade reduzida, constatando-se porém que nenhum desses locais apresenta indicadores de qualidade de serviço passíveis de garantir uma correta descodificação de TDT.

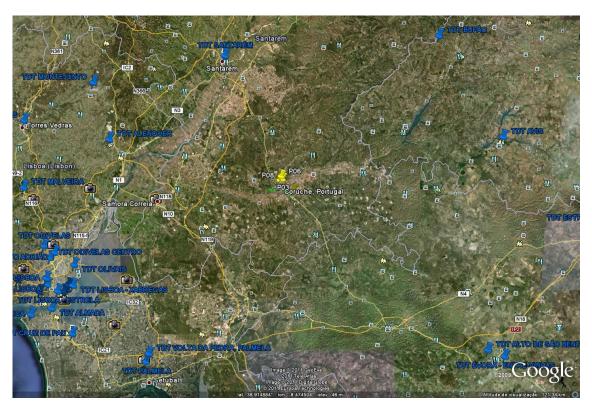
Percurso efetuado, pontos fixos de medição e localização dos emissores

A figura seguinte pretende fornecer o contexto global de localização, quer do percurso, quer dos pontos fixos de medição, relativamente aos emissores de TDT mais próximos.

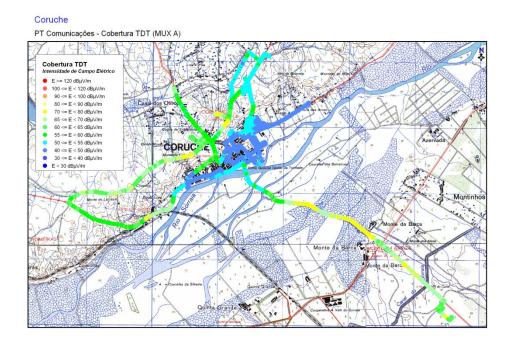
Mapa de Intensidade de Campo Elétrico

Os mapas seguintes apresentam os níveis de intensidade de campo eléctrico obtidos ao longo do percurso analisado, bem como, a cobertura TDT, para uma probabilidade de cobertura fixa exterior de 70% dos locais, tomando como respetivo limiar calculado para o canal 56 de 50 dB μ V/m. Os valores apresentados já refletem a devida compensação em altura, tomando como referência as medições efetuadas nos pontos fixos.

Recomenda-se a devida prudência na análise da informação vertida nos mapas seguintes, pois não são tidos em consideração indicadores de qualidade fundamentais, como MER e BER, indispensáveis para avaliar, com o rigor necessário, a receção e descodificação dos sinais DVB-T. Desta forma, as conclusões a extrair a partir destes dados não dispensam a análise da tabela anterior, sob pena de enviesar eventuais interpretações.

Pela análise dos mapas de cobertura e quadro-resumo de resultados obtidos nos pontos fixos, resultantes da campanha de medições, levada a efeito na vila de Coruche, constata-se que, apesar dos valores de campo elétrico registados ao longo do percurso analisado, atingirem níveis acima do limiar teórico de 50 dBµV/m, definido para o Serviço de Radiodifusão Televisiva Digital (TDT), não é possível, contudo, garantir a correta descodificação dos sinais DVB-T. O limiar atrás referido foi determinado, em particular para a variante da rede de difusão digital TDT, em operação em Portugal, tendo em conta uma probabilidade de cobertura de 70% dos locais.
