AVALIAÇÃO DA COBERTURA TDT EM LOUROSA DE MATOS

(Concelho de Arouca)

DGE1 - Centro de Monitorização e Controlo do Espectro

17 de Novembro de 2011

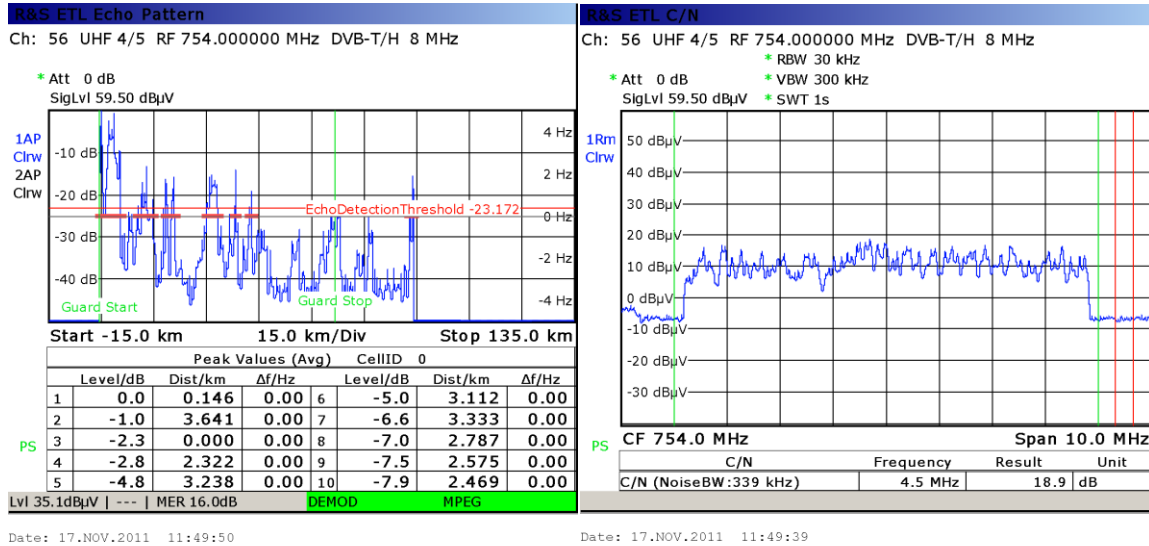
Diagrama de ecos:

Espectro e relação C/N

No ponto de medição, obteve-se o valor de intensidade de campo eléctrico de 64 dB μ V/m. Apesar dos valores resultantes das medições de campo eléctrico obtidos serem suficientes para garantir a cobertura TDT, a análise complementar ao MER, diagrama de constelação e diagrama de ecos, demonstram que, afinal, não é possível garantir a correcta desmodulação do sinal, devido à sua instabilidade decorrente dos diversos ecos que caem fora do intervalo de guarda e que originam interferência.

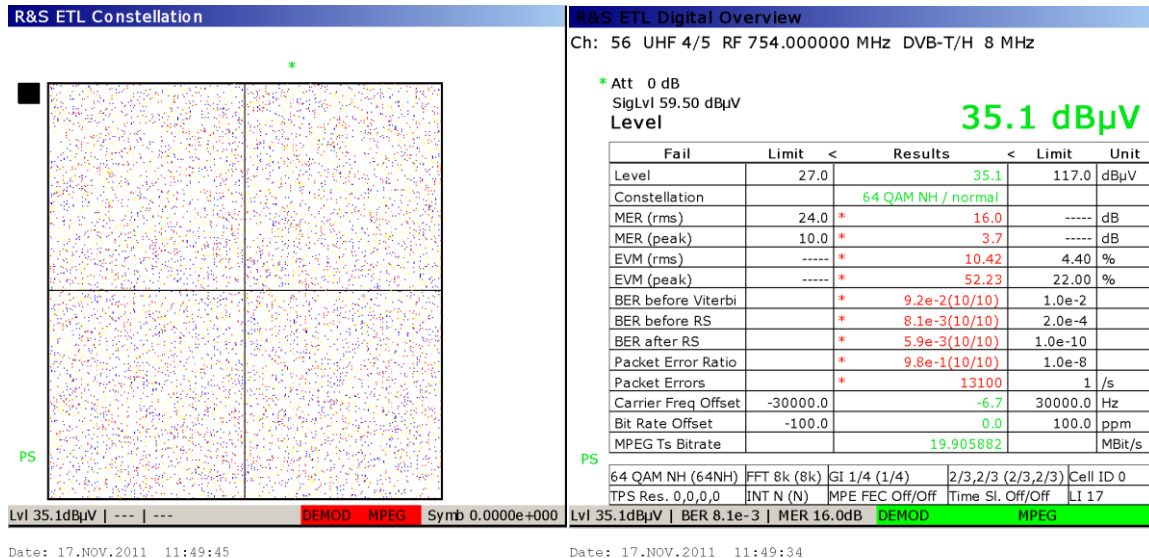
Diagrama de constelação:

Resumo de indicadores:
