ESTUDO DE COBERTURA TDT

Penha Garcia

DGE1 - Centro de Monitorização e Controlo do Espectro

19 de julho de 2012

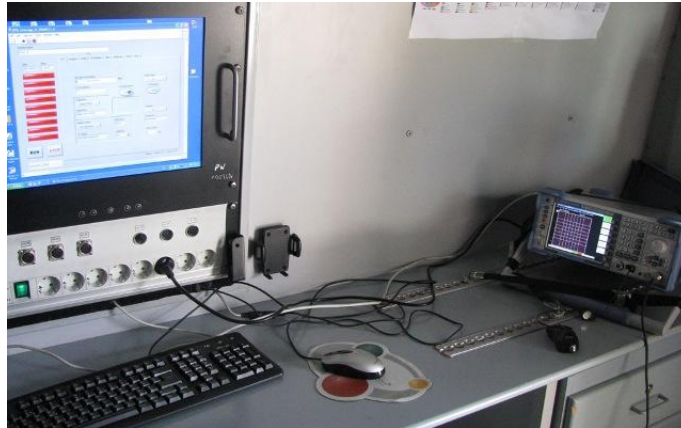
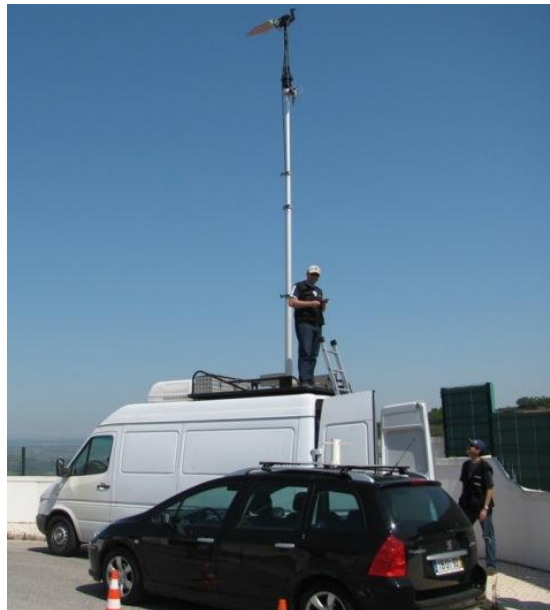
Nesta configuração de medida, inclui-se um analisador dedicado para DVB-T, da marca Rohde & Schwarz, modelo ETL, instalado na unidade móvel e ligado a uma antena log-periódica, da marca R&S, modelo HL040, para faixa de frequências: 400 – 3600 MHz, em polarização horizontal, instalada num mastro hidráulico-pneumático, subido a uma altura de 10 m do solo.

As medições efetuadas seguem rigorosamente o procedimento definido e apresentado na Recomendação ITU-R SM.1875 (04/2010), sendo que, o sistema de recolha de dados realiza, de modo automático, a rotação completa da antena, ao longo de 360°, no plano horizontal, em passos de 5°, posicionando-se em seguida, no azimute onde foi obtido o máximo de intensidade de campo, e que corresponderá à direção do emissor TDT que melhor serve

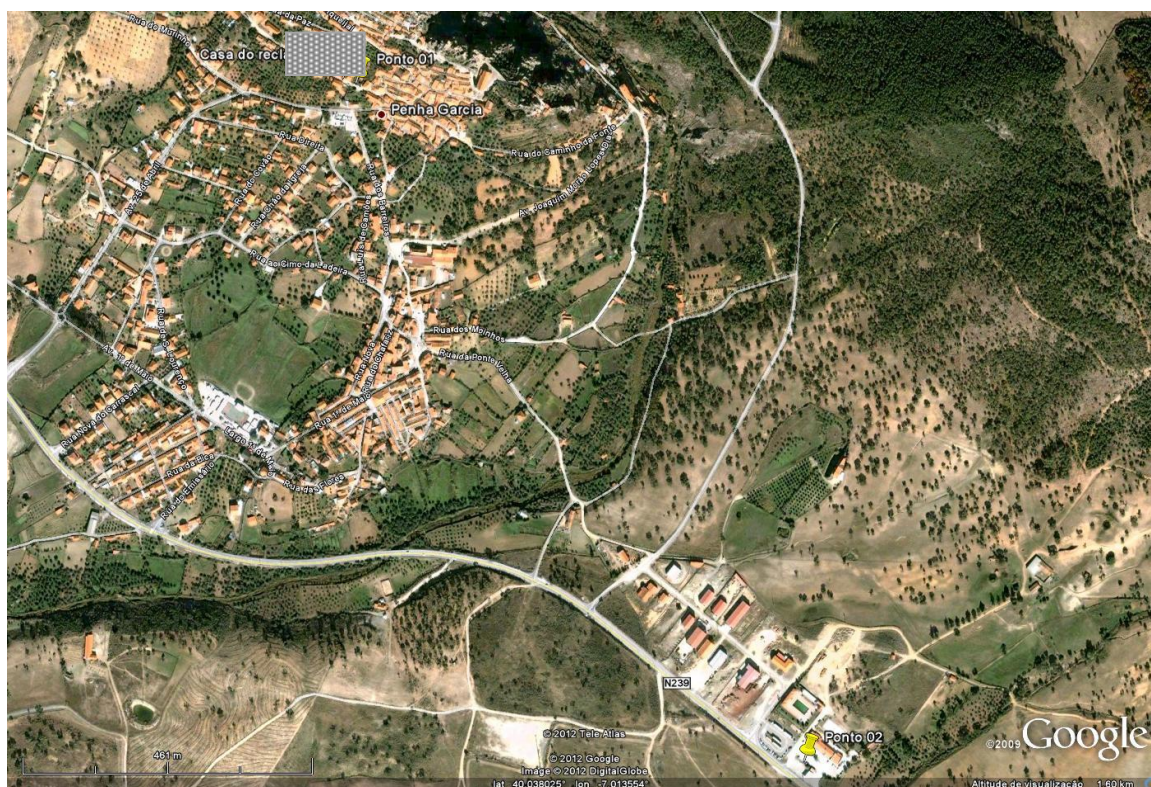
Pontos fixos de medição, previamente planeados

A figura seguinte fornece uma perspetiva do contexto de análise pré-definido e dos pontos fixos de medição.

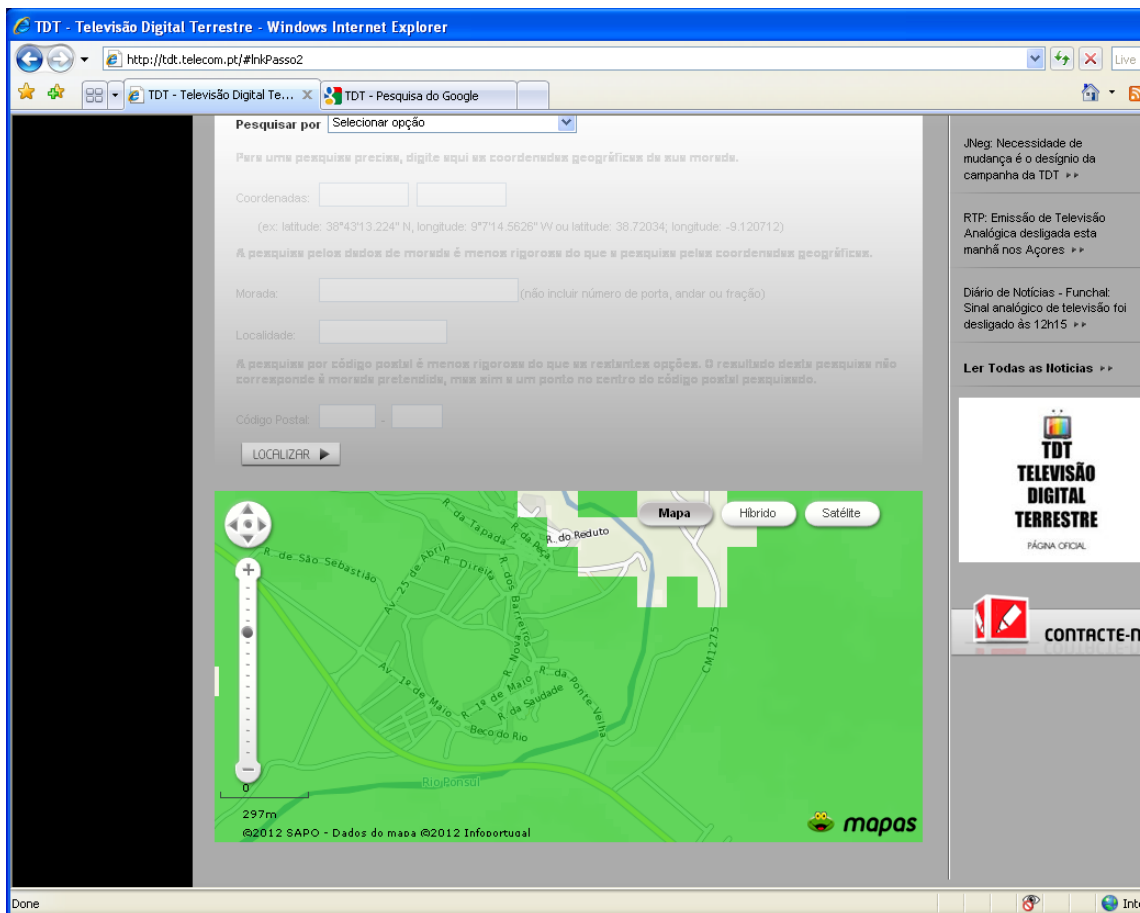
Previsões de Cobertura – PT Comunicações

Os mapas de previsão de cobertura disponibilizados pela PT Comunicações, no sítio web: <http://tdt.telecom.pt>, e apresentados em seguida, indicam que a morada do reclamante dispõe de cobertura TDT.

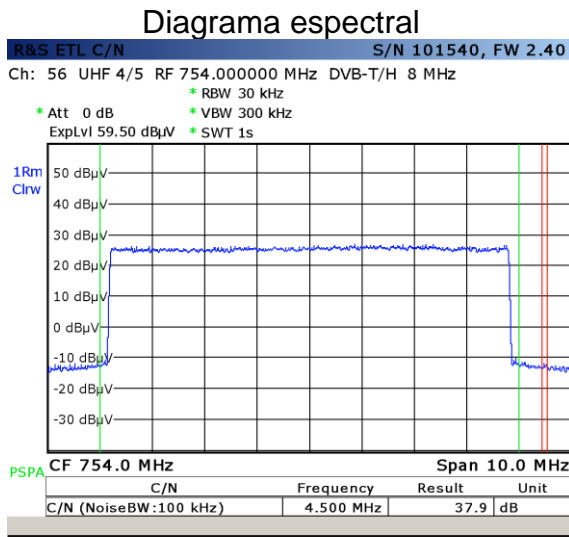
8.3.2 P02 – Parque de Estacionamento, junto à estrada Nacional

Ponto de Medida	Local	Coordenadas		QTE (#) Máximo MER Recebido	Campo Eléctrico (dBµV/m)	MER (dB)	Espectro OFDM	Diagrama de Constelação	Diagrama de Ecos	Descodificação DVB-T (*)
P01	Junto casa do reclamante	-7,0	40,	277	68,60	31,75	Bom	Bom	Bom	Sim
P02	Junto a estrada nacional	-7,0	40,	270	66,91	20,37	Bom	Bom	Ecos fora do intervalo de guarda	Sim

Resultados Globais das medições

1 minute measurements (60) in the Maximum direction
Measured Azimuth: 029 degrees

Field Strength [dBuV/m]: 75.38
MER [dB]: 20.37
BER before Viterbi: 2.200000E-2
BER after RS: 0.000000E+0

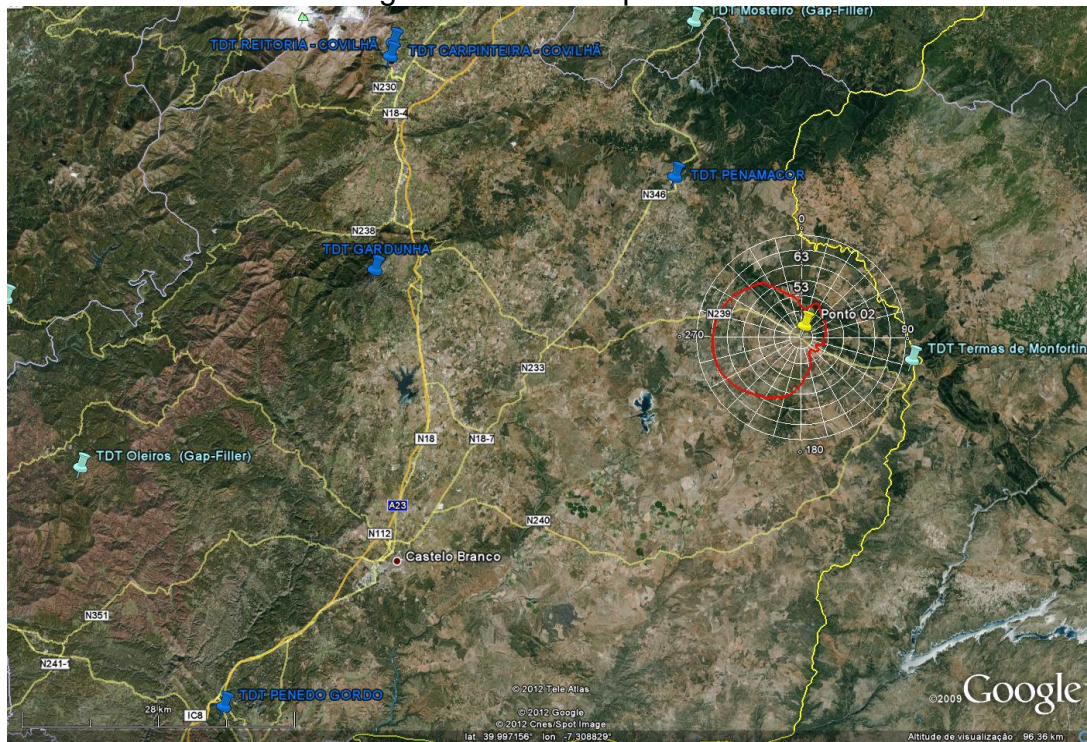
Diagrama Polar campo elétrico

8.4.2 Ponto 02 - Diagramas Polares de Recepção, junto à estrada nacional
