## **AVALIAÇÃO DA COBERTURA TDT**

**Rua**

**Buarcos**

**DGE1 - Centro de Monitorização e Controlo do Espectro**

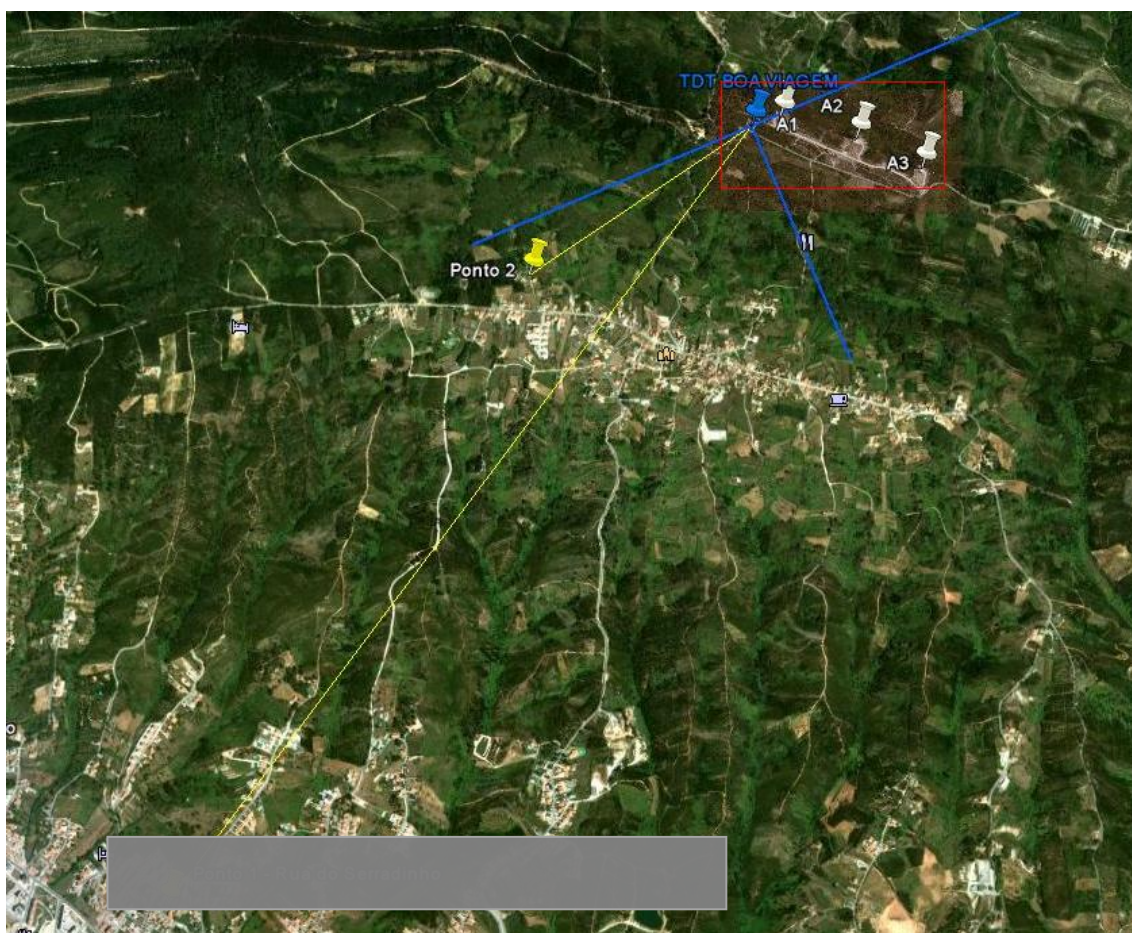
Vista geral

O centro emissor de TDT da Boa Viagem possui três painéis radiantes, orientados a 70º, 160º e 250º. Está localizado junto a um parque eólico, constituído por três aerogeradores, que distam do emissor cerca de 90, 360 e 610 metros. O painel a 70º encontra-se orientado para o aerogerador mais próximo, à cota correspondente ao meio da pá, quando esta se encontra na vertical, voltada para baixo.

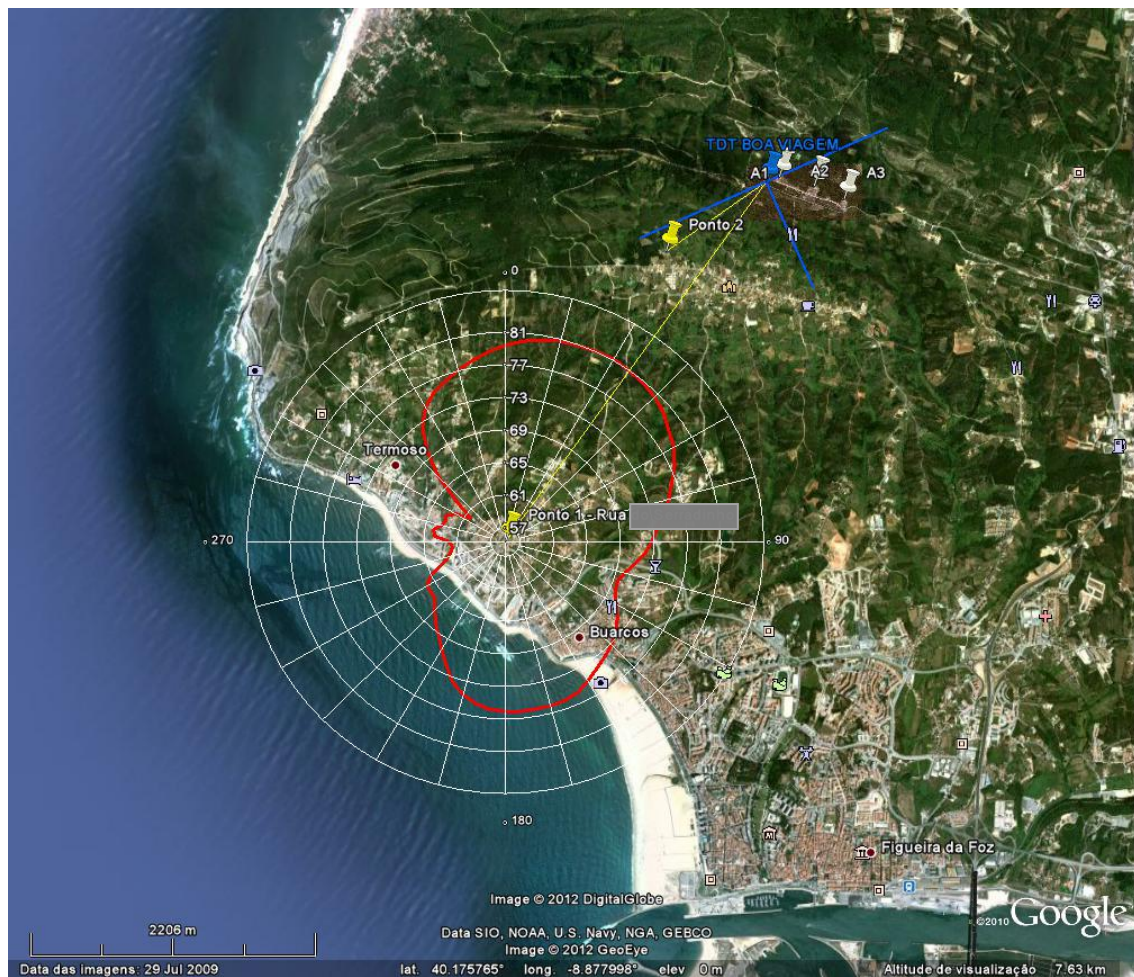
**Ponto 1 (próximo da residência do reclamante)**

Diagrama polar de recepção - centrado no ponto de medida e sobreposto ao mapa com a localização do emissor da Serra da Boa Viagem

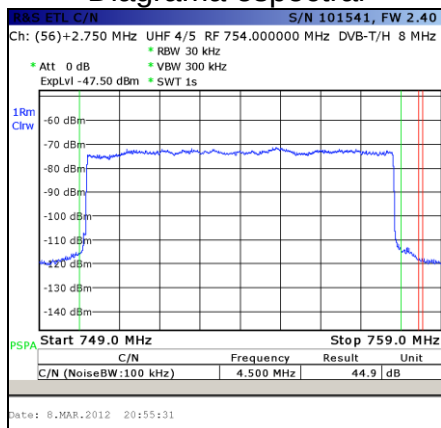
Diagrama espectral

Verifica-se que o nível de sinal, medido à entrada do analisador de DVB-T, com cerca de 57 dBμV, e a que corresponde uma intensidade de campo elétrico recebida de 81 dBμV/m, não sofreu variações dignas de realce, no período de análise.

Porém, o indicador MER, a rondar um valor máximo de 29 a 30 dB, apresentou quedas abruptas instantâneas de até **4 dB**.

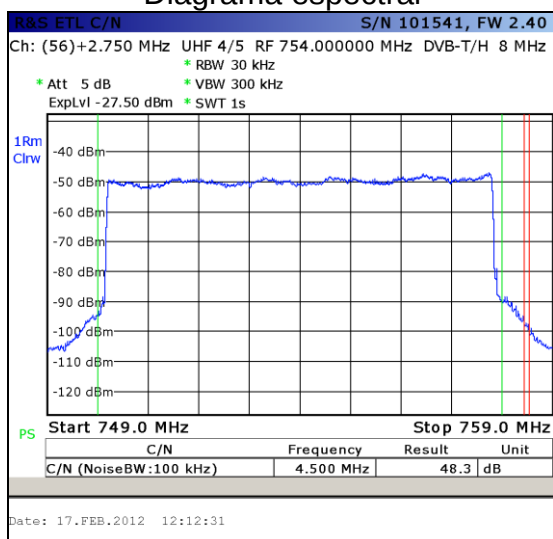
### Diagrama espectral

Neste ponto, registou-se um nível de sinal, à entrada do recetor de DVB-T, de 80 dBμV (-27 dBm), a que corresponde a uma intensidade de campo elétrico de 104 dBμV/m. Nestas condições, foi observado um MER máximo de 37 dB, embora não constante, e com quedas abruptas instantâneas de até 9 dB.

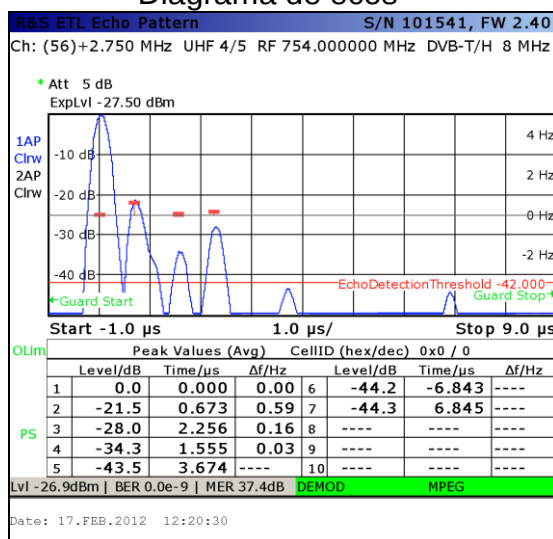
### Diagrama de ecos

**A degradação do sinal parece estar fortemente relacionada com a dinâmica de funcionamento do parque eólico<sup>1</sup>, uma vez que estes ecos apresentam picos de intensidade correlacionáveis com as diminuições abruptas de MER. Os ecos identificados aparentam corresponder ao atraso, entre o sinal direto e o que é refletido nos aerogeradores, à passagem das pás, na frente do sistema radiante do centro emissor de TDT.**
