Interferências na Receção de '*Gap-Filler*' da PT Comunicações

Mora

DGE1 - Centro de Monitorização e Controlo do Espectro

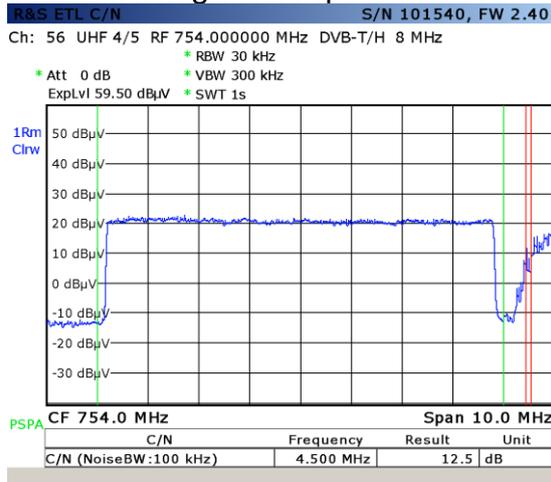
Diagrama espectral

- Antena de receção orientada para o QTE 73°, i.e., para o máximo de campo elétrico obtido
- 'Gap-filler' desligado

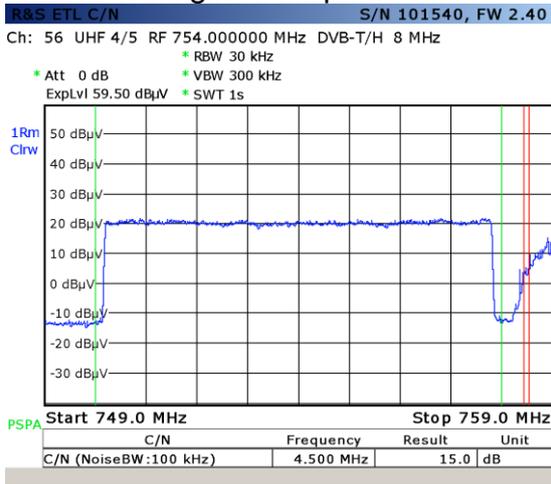
Diagrama espectral

- Antena de recepção orientada para o QTE 90°, i.e., para o valor máximo de MER obtido
- 'Gap-filler' desligado

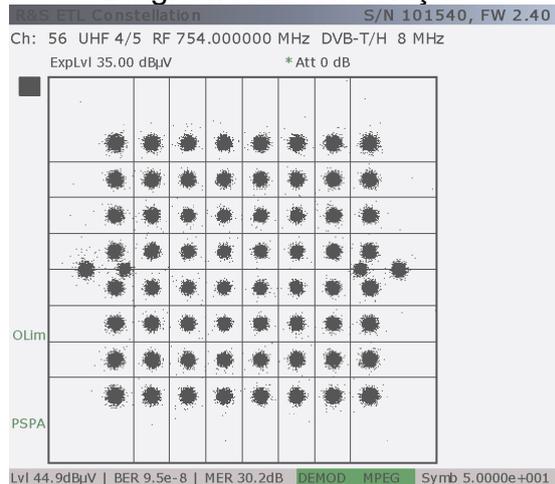
Diagrama da constelação

- Sistema de recepção do 'gap-filler' da PT, orientado para o QTE 90°, i.e., para o valor máximo de MER obtido
- 'Gap-filler' desligado
