ESTUDO DE COBERTURA TDT

Chãos de Cima
Figueiró dos Vinhos

Centro de Monitorização e Controlo do Espectro

Relatório

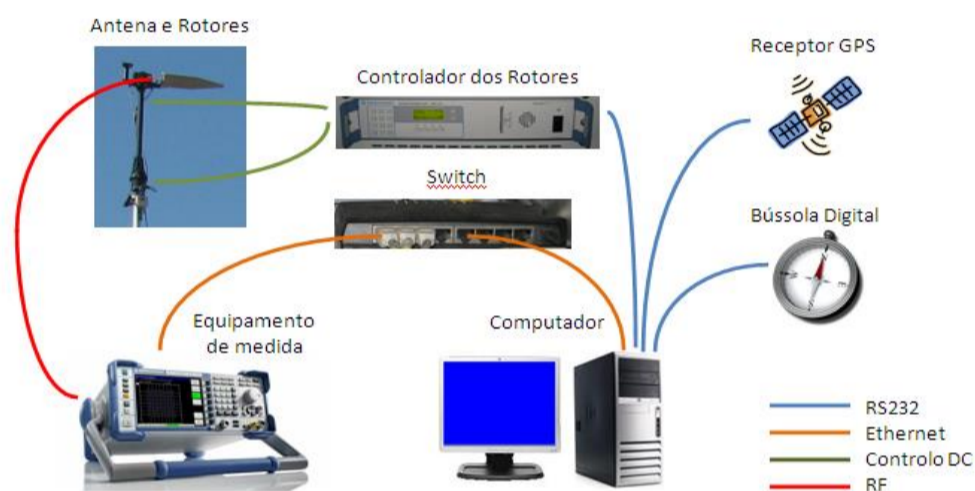
O esquema genérico de interligação dos vários equipamentos afetos ao sistema de aquisição de dados imóvel, a 10 m de altura, é o que se apresenta em seguida.

Na vertente imóvel de aquisição de dados a 10 m de altura, foi utilizada uma estação móvel de monitorização do espectro, assim como os diversos dispositivos auxiliares nela integrados.

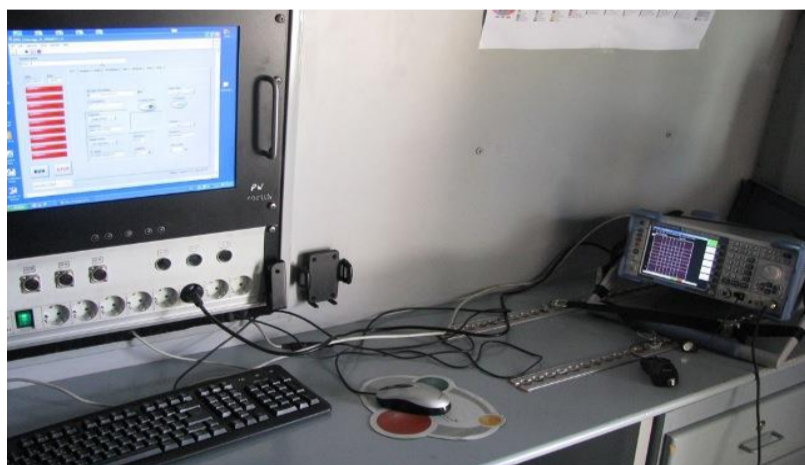
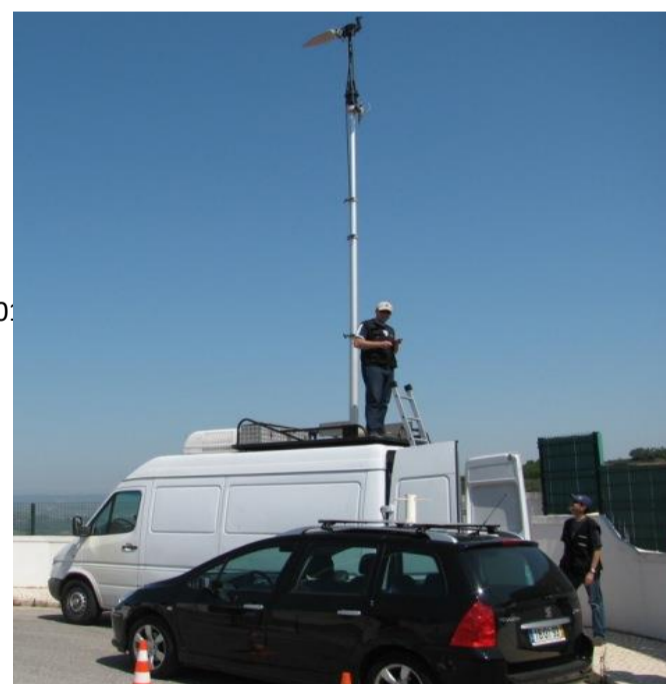
Nesta configuração de medida, inclui-se um analisador dedicado para DVB-T, da marca Rohde & Schwarz, modelo ETL, instalado na unidade móvel e ligado a uma antena log-periódica, da marca R&S, modelo HL040, para faixa de frequências: 400 –3600 MHz, em polarização horizontal, instalada num mastro hidráulico-pneumático, subido a uma altura de 10 m do solo.

As medições efetuadas seguem rigorosamente o procedimento definido e apresentado na Recomendação ITU-R SM.1875 (04/2010), sendo que, o sistema de recolha de dados realiza, de modo automático, a rotação da antena completa ao longo de 360°, no plano horizontal, em passos de 5°, posicionando-se em seguida, no azimute onde foi obtido o máximo de sinal, e que corresponderá à direção do emissor TDT que melhor serve aquela localização, escolhida para a medição. Na posição do máximo do sinal recebido, adquirem-se, durante 1 minuto, 60 amostras do nível de intensidade de campo, a uma taxa de amostragem de 1 Hz (1 amostra/s), que serão usadas para o cálculo da mediana do sinal e respetivo desvio padrão.
