## **ESTUDO DE COBERTURA TDT**

Bairro Pinhal do Carrola  
Belmonte, Belmonte

**Centro de Monitorização e Controlo do Espectro**

**12 de julho de 2016**

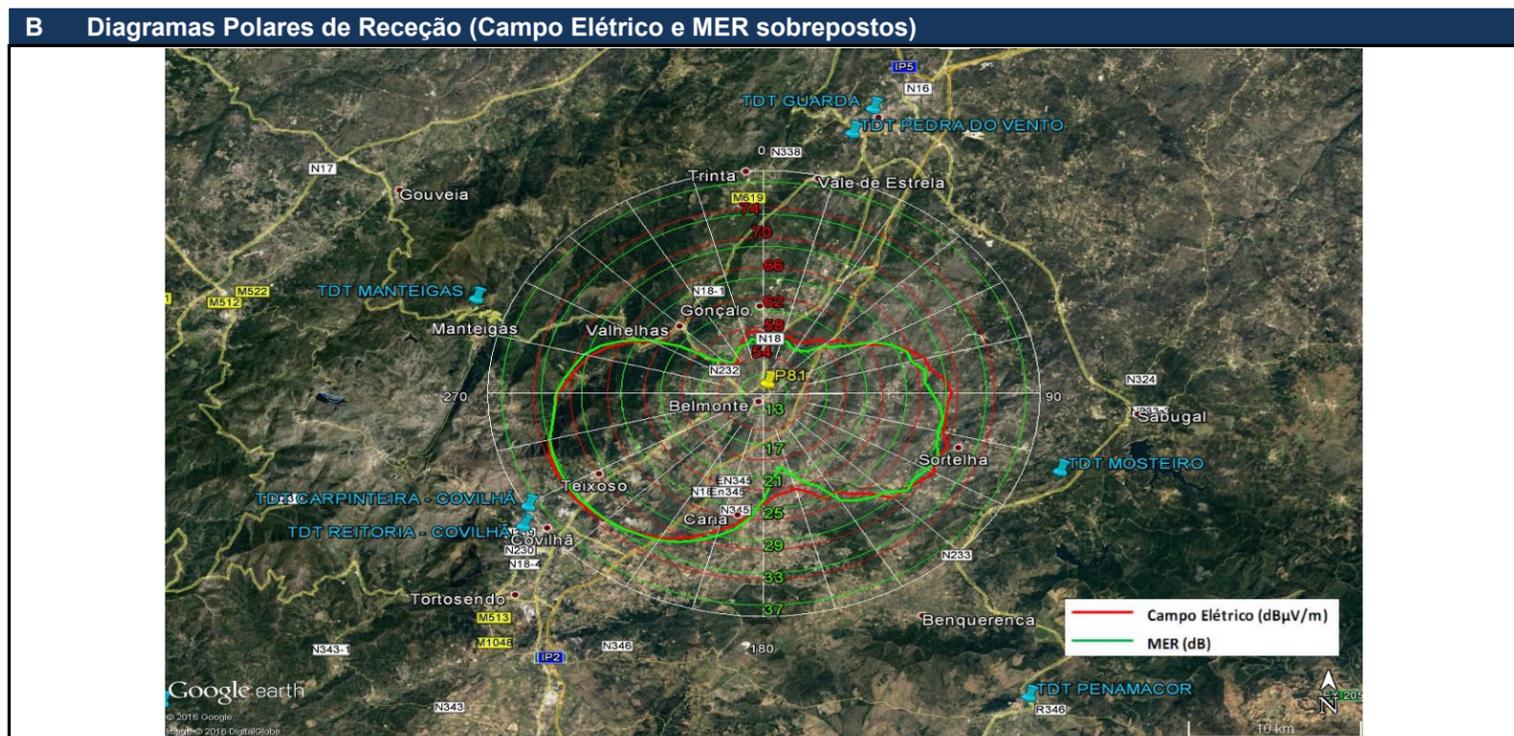
**C Registo de Parâmetros Técnicos**

**Espectro OFDM**

**Resumo Global**

Level: **47.9 dBµV**

Pass	Limit	Results	Limit	Unit
Level	47.0	47.9	117.0	dBµV
Constellation		64 QAM NH / normal		
MER (rms)	24.0	33.8		dB
MER (peak)	10.0	18.1		dB
EVM (rms)		1.34	4.40	%
EVM (peak)		8.15	22.00	%
BER before Viterbi		0.0e-8(29/100)	1.0e-2	
BER before RS		0.0e-8(17/100)	2.0e-4	
BER after RS		0.0e-7(11/100)	1.0e-10	
Packet Error Ratio		0.0e-5(11/100)	1.0e-8	
Packet Errors		0	1	/s
Carrier Freq Offset	-30000.0	-10.3	30000.0	Hz
Bit Rate Offset	-100.0	0.0	100.0	ppm
MPEG Ts Bitrate		19.905882		MBit/s

**Diagrama de Constelação**

**Diagrama de Ecos**

Rank	Level/dB	Dist/km	Level/dB	Dist/km
1	0.0	0.000	-27.7	2.389
2	-20.6	-1.033	-32.7	0.147
3	-20.9	-0.434	-34.7	-0.550
4	-24.7	-0.250	-35.3	1.447
5	-24.8	-0.641	-36.7	0.262

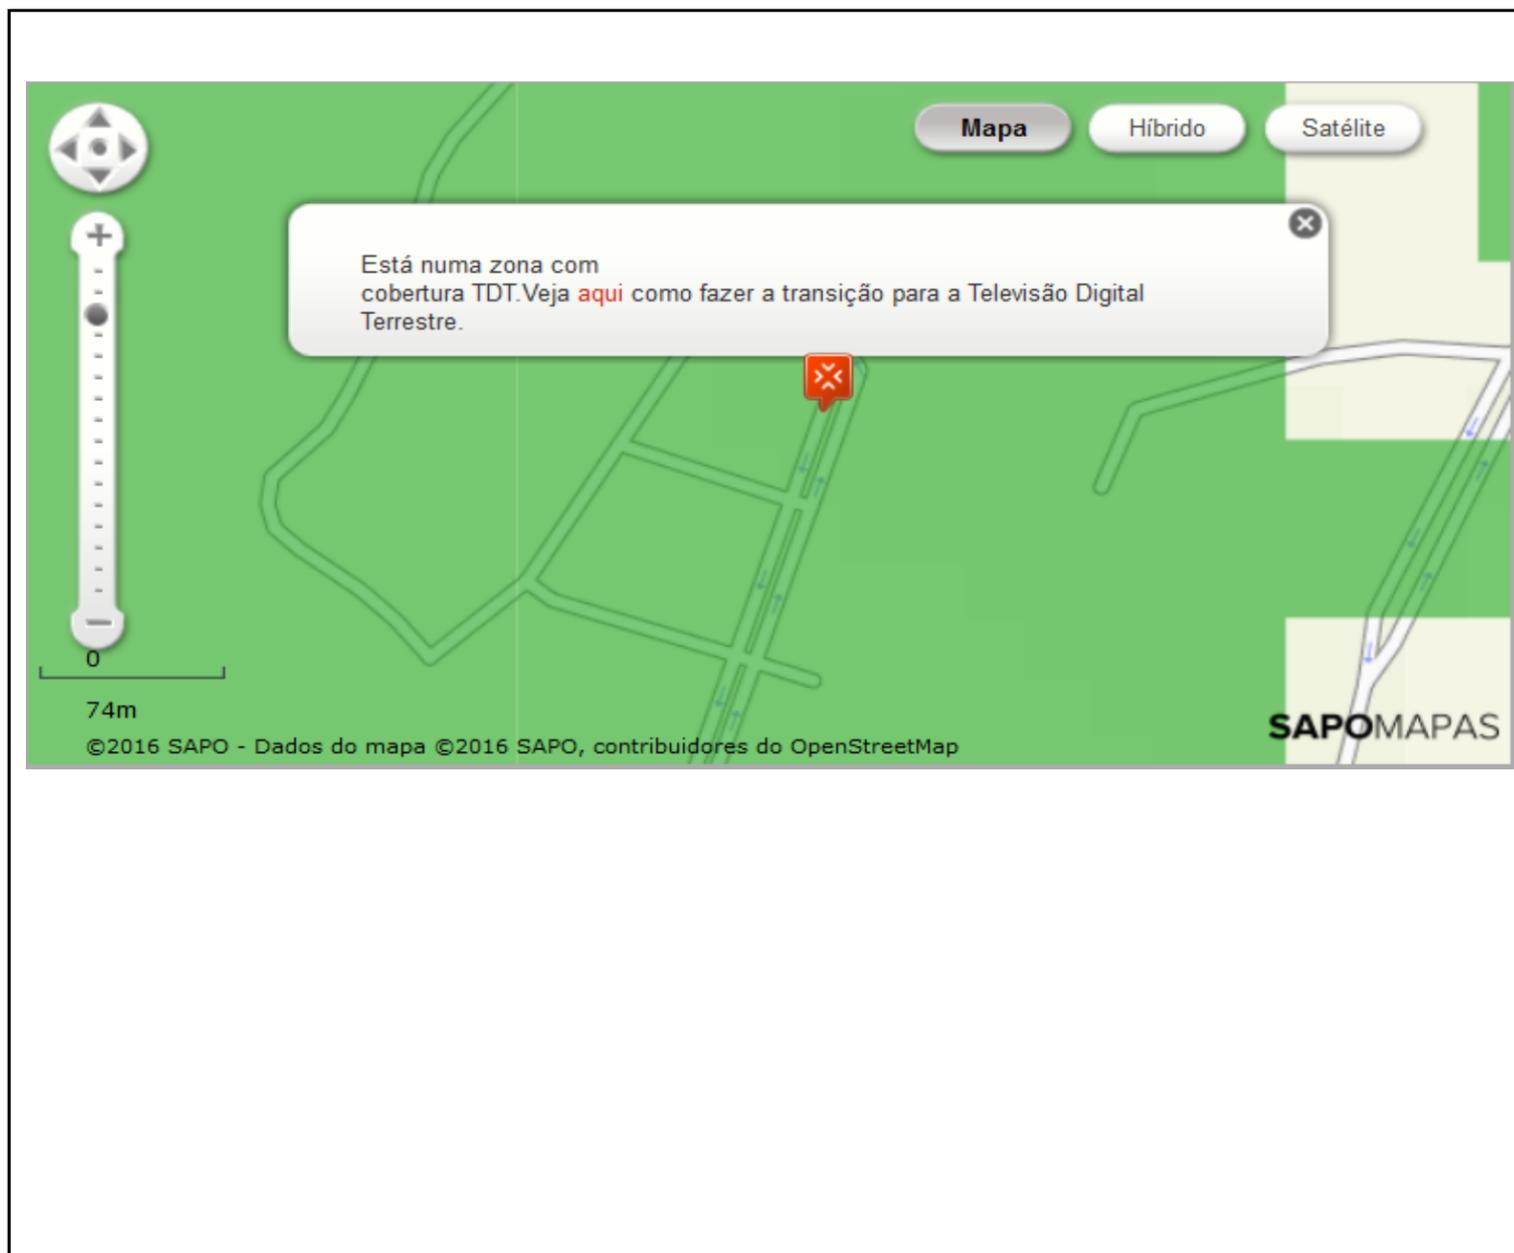
### A Mapa de Previsão de Cobertura

### B Cobertura Indicada pela MEO

Tipo de Cobertura: TDT (Televisão Digital Terrestre)

Emissor(es) 'Best Server':

Opção 1:	Reitoria - Covilhã	Canal:	56
Opção 2:	Mosteiro	Canal:	56

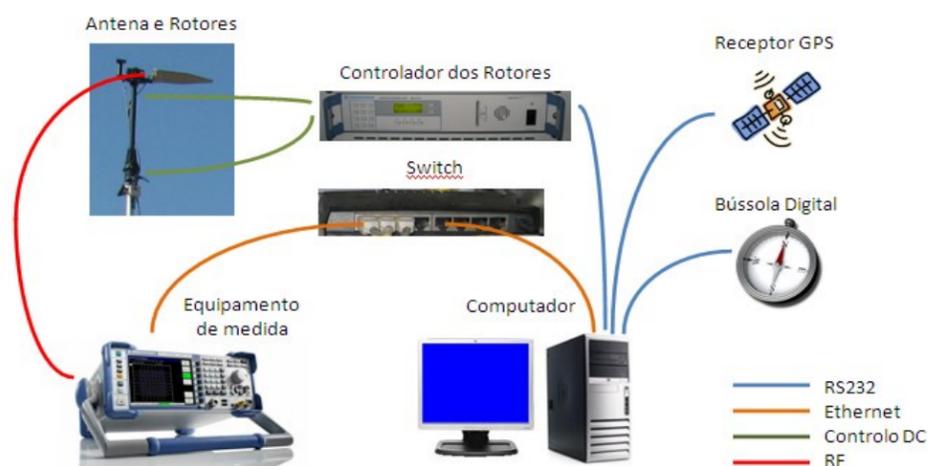
O esquema genérico de interligação dos vários equipamentos afetos ao sistema de aquisição de dados imóvel, a 10 m de altura, é o que se apresenta em seguida.

Na vertente imóvel de aquisição de dados a 10 m de altura, foi utilizada uma estação móvel de monitorização do espectro, assim como os diversos dispositivos auxiliares nela integrados.

Nesta configuração de medida, inclui-se um analisador dedicado para DVB-T, da marca Rohde & Schwarz, modelo ETL, instalado na unidade móvel e ligado a uma antena log-periódica, da marca R&S, modelo HL040, para faixa de frequências: 400 –3600 MHz, em polarização horizontal, instalada num mastro hidráulico-pneumático, subido a uma altura de 10 m do solo.

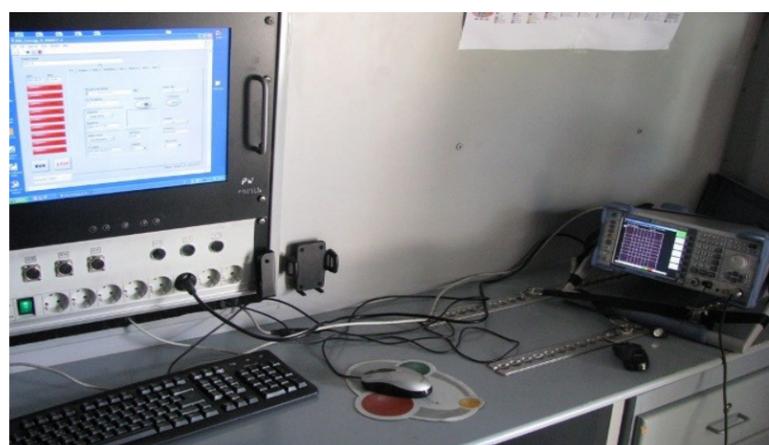
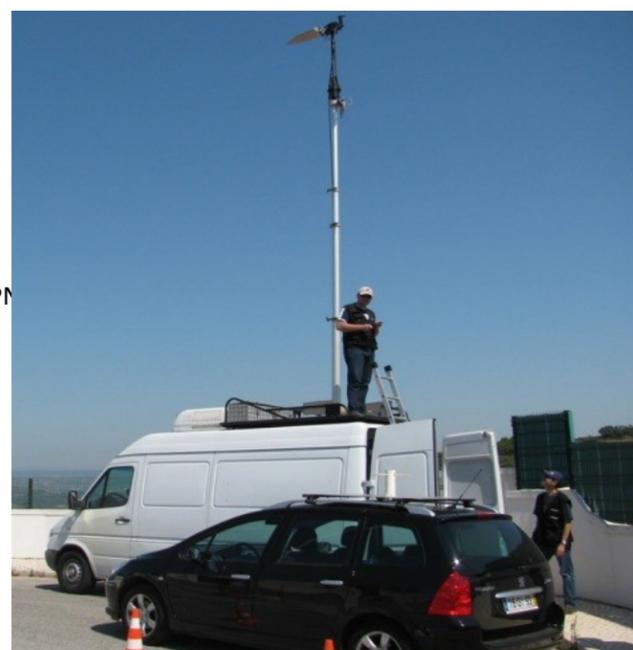
As medições efetuadas seguem rigorosamente o procedimento definido e apresentado na Recomendação ITU-R SM.1875 (04/2010), sendo que, o sistema de recolha de dados realiza, de modo automático, a rotação da antena completa ao longo de 360°, no plano horizontal, em passos de 5°, posicionando-se em seguida, no azimute onde foi o obtido o máximo de sinal, e que corresponderá à direção do emissor TDT que melhor serve aquela localização, escolhida para a medição. Na posição do máximo do sinal recebido, adquirem-se, durante 1 minuto, 60 amostras do nível de intensidade de campo, a uma taxa de amostragem de 1 Hz (1 amostra/s), que serão usadas para o cálculo da mediana do sinal e respetivo desvio padrão.
