## **ESTUDO DE COBERTURA TDT**

Entre Vinhas  
Belmonte, Belmonte

**Centro de Monitorização e Controlo do Espectro**

**11 de outubro de 2016**

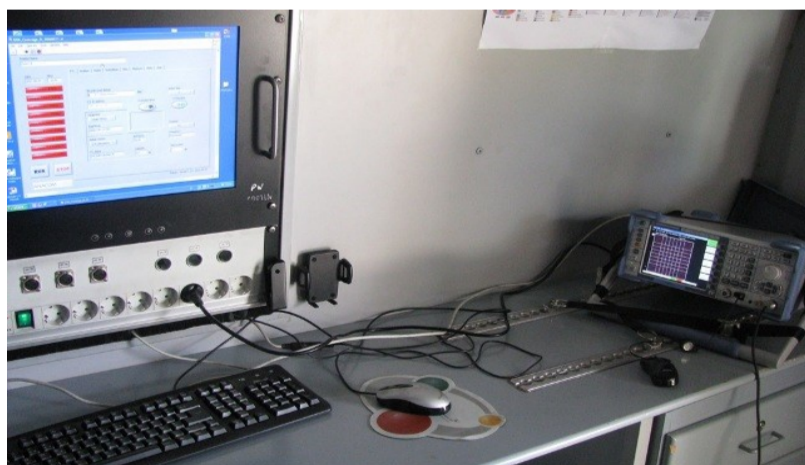
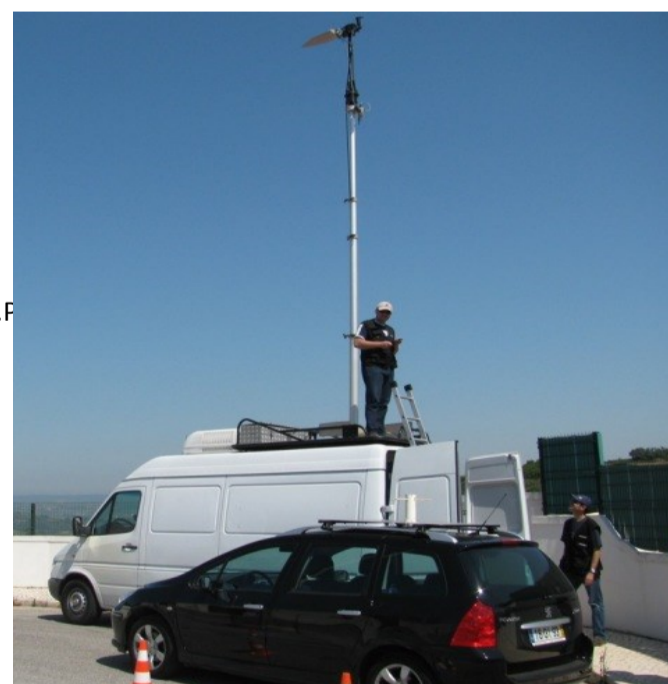
Nesta configuração de medida, inclui-se um analisador dedicado para DVB-T, da marca Rohde & Schwarz, modelo ETL, instalado na unidade móvel e ligado a uma antena log-periódica, da marca R&S, modelo HL040, para faixa de frequências: 400 –3600 MHz, em polarização horizontal, instalada num mastro hidráulico-pneumático, subido a uma altura de 10 m do solo.
