## AVALIAÇÃO DA COBERTURA TDT

Alverca

DGE1 - Centro de Monitorização e Controlo do Espectro

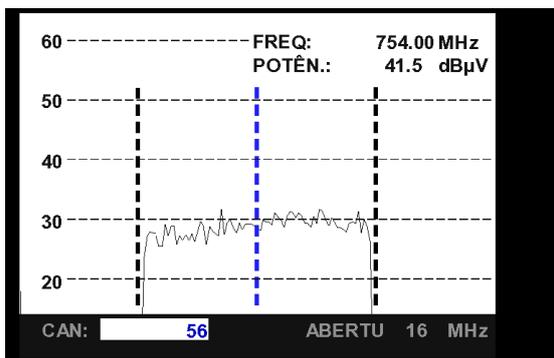
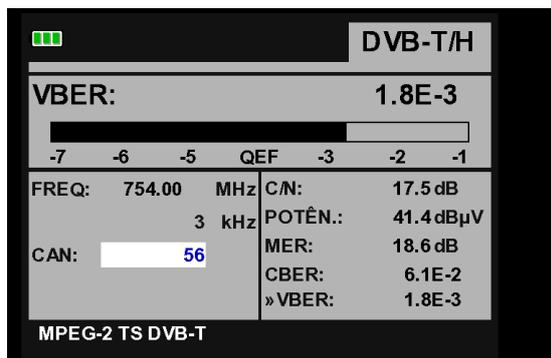
Registos obtidos na baixada da antena do 2.<sup>o</sup> Esq (██████████)

### Análise da recepção na baixada do ██████████.

[REDACTED]. [REDACTED].	Antena coletiva
<b>Nível de Sinal (dB<math>\mu</math>V)</b>	41,5	58,6
<b>MER (dB)</b>	18,6	31,9
<b>C/N (dB)</b>	17,5	35,7

Atendendo a que, à saída da antena coletiva, imediatamente antes da entrada do amplificador de sinal destinado a assegurar a distribuição pelo prédio, os parâmetros de qualidade dos sinais analisados apresentam bons níveis, que garantem a correta decodificação do sinal TDT, e que na fração do [REDACTED]. [REDACTED]. esses indicadores decaem drasticamente, conclui-se existir um problema ao nível da instalação coletiva.

Perante estes factos, a reclamante e gestora do condómino ficou de contactar um técnico para rever a instalação do prédio, ficando acordado o encerramento do processo.

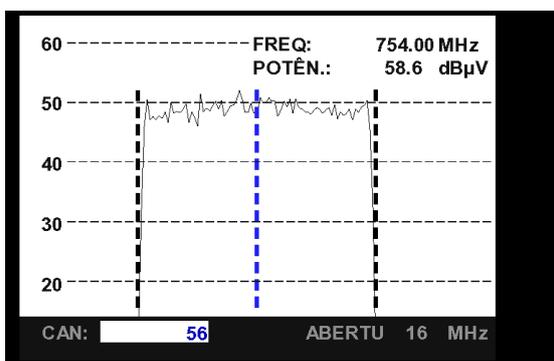
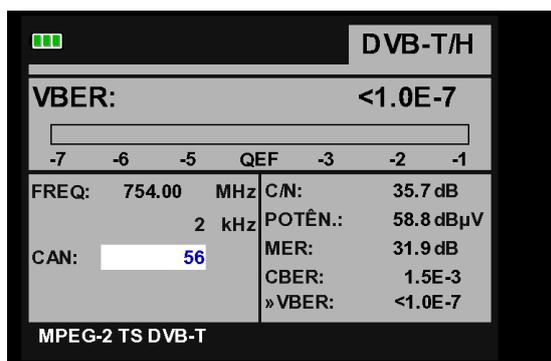
Registos obtidos à saída da antena coletiva do prédio (antes do amplificador)

### Análise da recepção à saída da antena coletiva do prédio.
