ANACOM

AVALIAÇÃO DA COBERTURA TDT

DGE1 - Centro de Monitorização e Controlo do Espectro

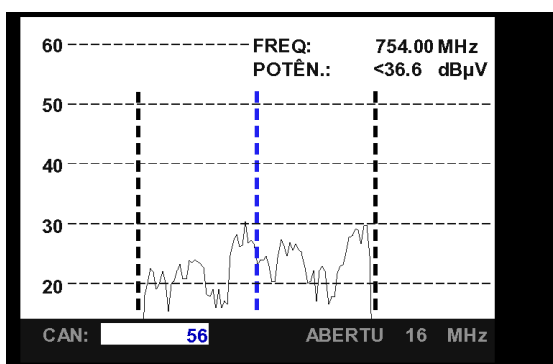
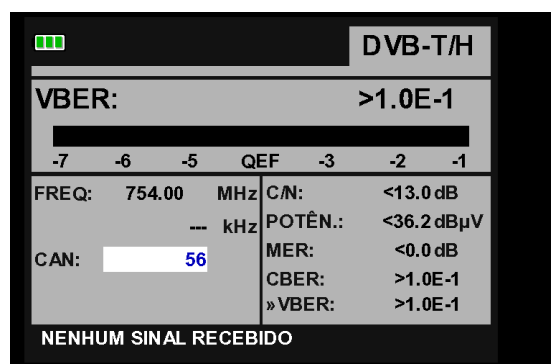
Registos obtidos na tomada da sala, utilizando o cabo RF do reclamante

A partir das medições efetuadas, verifica-se que a instalação não se encontra preparada para a recepção de TDT.

Perante os factos constatados, foi sugerido ao reclamante que solicitasse junto da administração do prédio, a revisão do sistema de receção em causa, dando-se o assunto por encerrado.

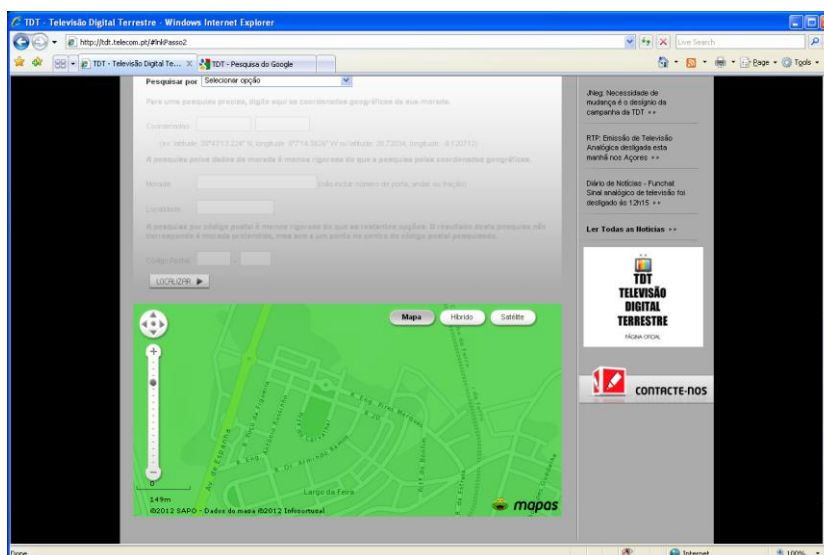
Mapas de previsão de cobertura, disponibilizados no sítio: TDT, da PT Comunicações

Os mapas de previsão de cobertura disponibilizados pela PT Comunicações, no sítio web: <http://tdt.telecom.pt>, e apresentado em seguida, indicam que a morada do reclamante dispõe de cobertura TDT
